2004年新潟県中越地震による長岡市の木造建物被害

2004年新潟県中越地震 地震被害 木造建物

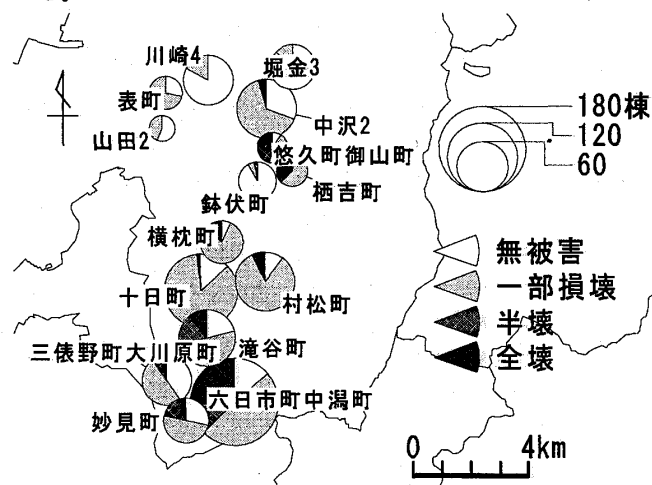
図1 各調査地域の木造建物被害率

調査地域は応急危険度判定が実施された町を中心に選定した。図1に調査地域ごとの被害割合を示す。円グラフの大きさは調査棟数に比例させている。調査区域は各町全域ではないが、可能な限りその地域の被害程度の平均的な区画とし、算定される被害率がその町の被害と食い違いが起きないように選択し調査した。ただし、栖吉、悠久、御山などでは非常に限られた範囲となっている。

各町別の被害ランク別棟数を表1に示す。六日市町・中潟町、悠久町・御山町、三俣野町・大川原町は、境界線が入り組んでおり連続した住宅地となっている事等の理由であわせて示した。地震動による被害は震源に近い

南側の六日市・中潟、滝谷で大きかったが、中沢2、悠久・御山町などでも被害は大きく震源距離だけではないことがわかる。栖吉では宅地化される以前に沢だった部分で地盤が約1m移動しており、これにより大きな被害が生じた地区を調査対象としたため被害率が高くなっている。

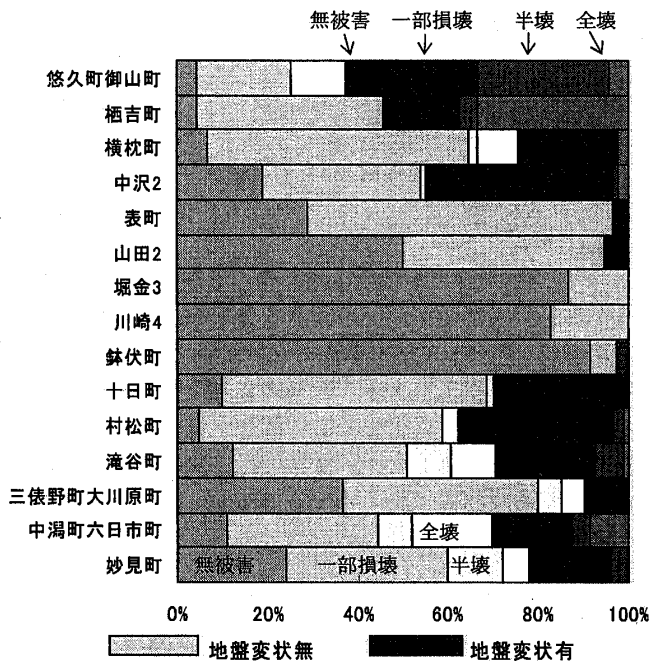
図2 各調査地域の地盤変状割合と木造建物被害率

地盤変状の有無と被害との関係と比較する。図2には、各調査区域での地盤変状の有無と被害レベルの割合を示す。右側の青部分が地盤の変状有り、左側黄色部分が変状無しであり、それぞれ右側の淡色部分が全壊である。被害率と地盤変状の多さは比例しているが、3.1で述べたように地滑りがおきている栖吉を除けば、地盤変状が生じていないが全壊した建物も多く、被害は地盤変状が生じたところに集中しているわけではないことがわかる。

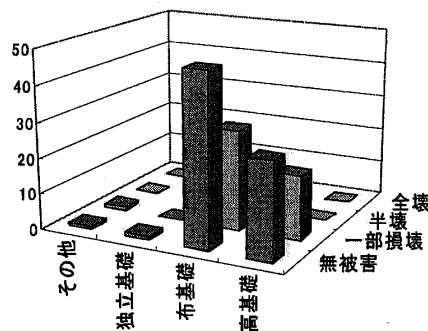
図3 新しい建物の基礎形式別被害

新潟県中越地震では、近年増加していた豪雪地帯特有ともいえる高基礎建物の被害が小さいことが注目された。一方、建築年代はほとんどが調査者の推定であるが、新しいものほど被害は小さく10年未満と判定されたものに全壊建物はなかった。そこで建設年代と基礎形式との対応と比較する。図3、4には、それぞれ新しい(築10年以下)建物の古い(築10-30年)建物の基礎形式別の被害を示す。新しい建物は布基礎、高基礎とも全・半壊建物は無く、一部損壊の割合もほぼ等しい。古い建物では、布基礎建物の方が一部損壊割合は高くなっているが高基礎建物も一部損壊の割合は新しい建物より高くなっている。
