2003年宮城県北部の地震により被災した鹿島台小学校RC造校舎の耐震性能と地震動との関係

Seismic Performance of Kashimadai Primary School Buildings Damaged by Northern Miyagi Pref. Earthquake, 2003

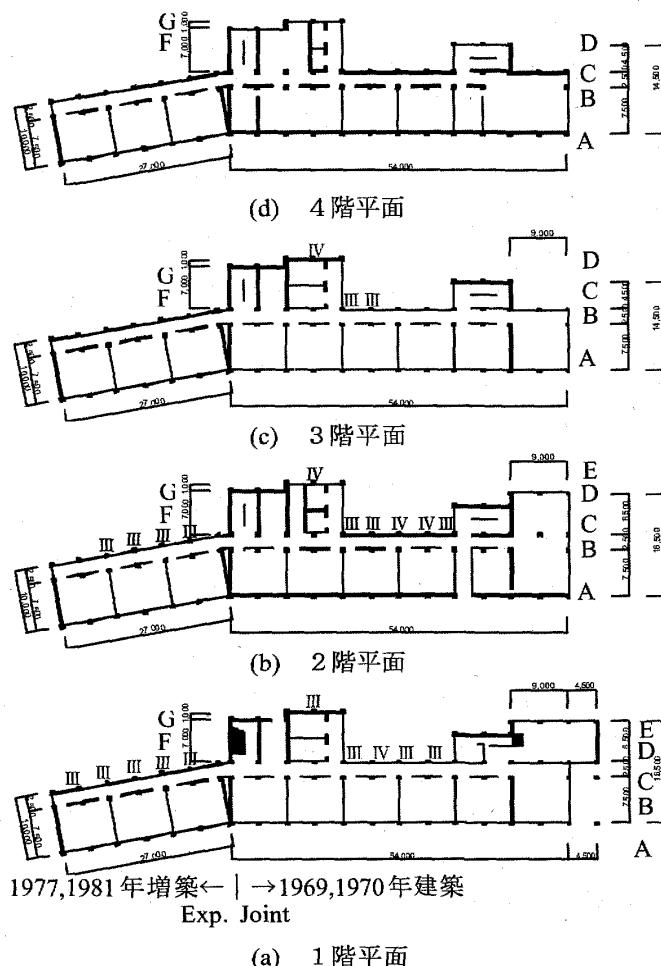
図2 RC造校舎の平面図及び鉛直部材の損傷度

被害を受けた鉄筋コンクリート造新校舎は、図2に示すようにExp. Jointを介して1969-1970年建設の東側と1977/1980年建設の西側部分に分かれ、共にRC造4階建である。1・2階廊下北側の柱にせん断ひび割れが生じた。「被災度区分判定基準」⁽²⁾による1・2階の柱の損傷度を図2の平面図中に示す。被害を受けた1・2階C通り柱の断面は、東側450x450(Hoop:φ@250)、西側で500x600(Hoop:D13@100)である。また、ジョイント部分の一部は間隔がなく、接合部部分に設置されていたバルコニーの花壇には損傷が生じている。1956年建設の2階建て木造校舎には被害はみられなかった。

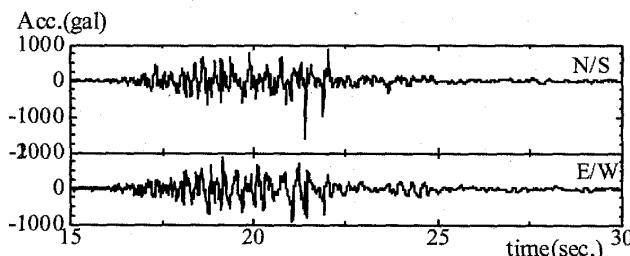
図3 加速度時刻歴

役場で観測された地震動の加速度時刻歴を図3に、応答スペクトルを図4に示す。また、一質点系についての必要耐力スペクトルすなわち最大応答変形を目標とする塑性率未満に収める必要ベースシア係数を図5に示す。ここで、復元力特性はTakedaモデルを用い、ひび割れ点は降伏点の0.3倍、初期剛性は降伏点剛性の3倍、降伏後剛性は0.01倍、除荷時剛性低下率は0.4、減衰は剛性比例型で減衰定数 $h=0.05$ とした。目標最大応答塑性率は2.4とした。

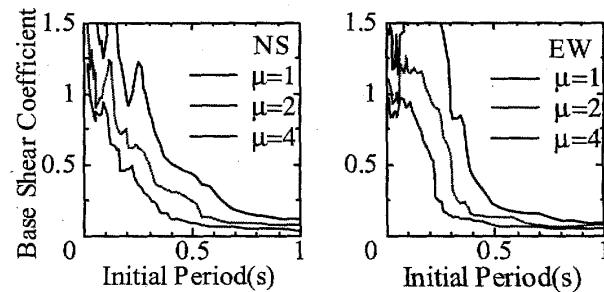
図5 必要耐力スペクトル

建物の周期は、文献(6)を参考に被害の生じた桁行き方向について1スパン取り出して、「キ」字型へのモデル化により求めた。この1次固有周期(東側0.38秒、西側0.30秒)付近では、必要耐力(ベースシア係数)は、目標塑性率2で0.2-0.6、塑性率1で0.5-0.9となっている。耐震診断による1・2階でのIs値($F=1.0$ のとき)が、東側で0.39、0.47、西側で0.54、0.54だったことを考えると概ね妥当な値であると考えられる。
