中越地震と中越沖地震の双方で被害を受けた RC 学校建築物の耐震性能 (その1 地震動及び被害概要)

抄録 本建物は中越地震及び中越沖地震の双方の地震により被災している。その被災度は中越地震で 1,2 階が小破, 中越沖地震では 1,2 階が中破であった。その 1 では建物の性能の紹介と両地震による建物の被害の報告を主とし, その元となるデータとして両地震の性質を示す。その 2 では実被害と耐震診断結果の相違から, 各パラメータを操作し柱の崩壊形の検討を行なう。

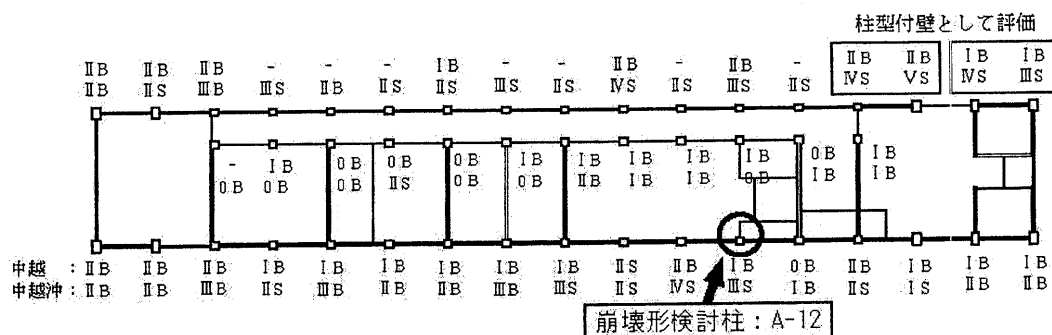
図-5 中越地震および中越沖地震時の1階柱損傷度一覧

本建物は2004年中越地震と2007年中越沖地震の双方で被災している。表-4に被災度区分判定基準¹⁾により求めた結果を示す。中越地震で1, 2階が小破, 中越沖地震では1, 2階が中破であった。中越地震被災後は耐震補強を実施していなかったが、中越沖地震の被災により耐震補強を実施している最中である。図-5に中越地震及び中越沖地震時の1階柱損傷度一覧を示す。中越地震ではほとんどの柱に損傷度IおよびIIの曲げひび割れがみられた。ただし、せん断ひび割れもわずかに観察された。

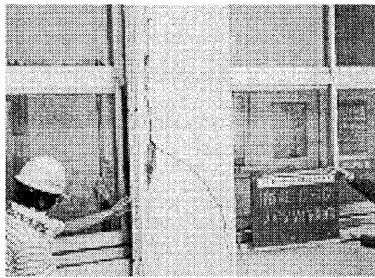
写真-1 1階柱C-10
(はつり前)

本建物は中越沖地震によりさらに大きな被害を受けた。明瞭なせん断破壊が観察された場合(写真-1)は、躯体にもせん断ひび割れが観察された(写真-2)。ただし、仕上げが完全に浮き上がって無損傷にみえる柱(写真-3)をはつったところ、損傷度Ⅳのせん断ひび割れが観察された柱もあった(写真-4)。ひび割れ幅の太い縦ひび割れが多かった(写真-5)が、これらをはつったところせん断ひび割れは観察されない場合が多かった(写真-6)。1階は損傷度Ⅲのせん断破壊柱が3本、Ⅳが2本程度であった。2階は曲げせん断ひび割れが主体であったが、損傷度Ⅲのせん断破壊柱が4本、Ⅳが3本程度であった(写真-7)。また、1階の桁行き方向の有開口壁2枚は損傷度ⅣからⅤであった(写真-8)。
