新潟県中越沖地震における RC 造学校建物の被害と耐震性能の関係

Seismic performance and damage of R/C school buildings during the Niigataken Chuesu Oki Earthquake

平田圭亮 1, 中村友紀子 2, 加藤大介 3

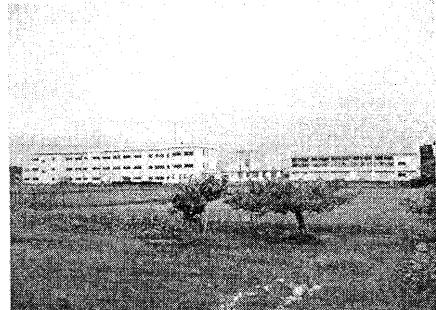
教室棟（竣工 S60）とランチルーム（竣工 S60）と体育館棟（竣工 S60）が順にならんでいる（写真 3.1-1）。教室棟を基準とすると、ランチルームが 20cm 程度、体育館棟がさらに 8cm 程度浮き上がっている（写真 3.1-2）。そのため体育館は床が抜け落ちる危険があるとのことであれ難所閉鎖となつた。教室棟に周辺の地盤との高低差あまりみられなかつた。

写真 3.1-1
日吉小学校。左から教室棟、ランチルーム、体育館

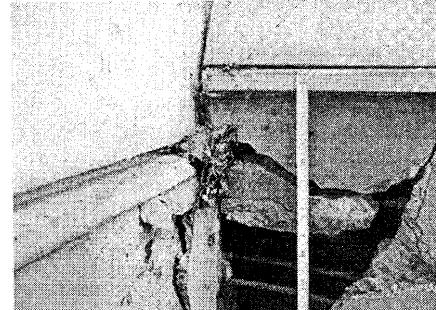
写真 3.1-2
右が体育館、左がランチルームとなっており、体育館側が 8cm 程度浮き上がっている

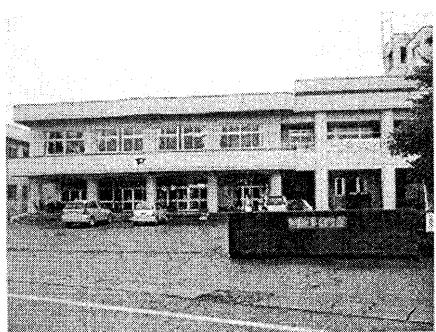
RC3 層の普通教室棟（竣工 H02）と RC2 層の特別教室棟（竣工 H02）からなる（写真 3.2-1）。特別教科棟 2 階端の音楽室天井にずれが生じている（写真 3.2-2）。また武道館と体育館の間の EXPJ にはらみが観測された。

写真 3.2-1
第三中学校正面。
写真は特別教室棟。

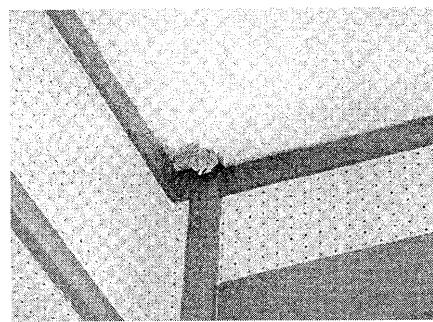
写真 3.2-2
特別教室棟、音楽室の天井の一部が破損、落下。

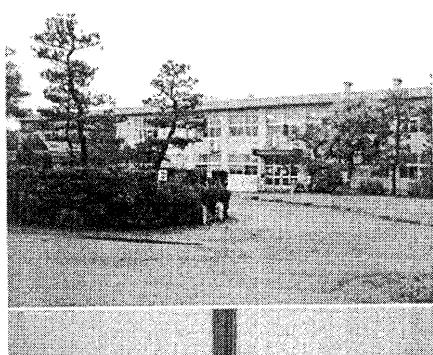
耐震補強済み（写真 3.3-1）。玄関床部、水道周辺にヒビ割れ、校舎周辺に地割れが観察された。EXPJ の基礎部分に隙間がなく基礎部のかぶりコンクリートに剥落の被害（写真 3.3-2）、また他の EXPJ にも多数の被害が観察された。

写真 3.3-1
柏崎総合高校正面。RC 造校舎は耐震補強済み

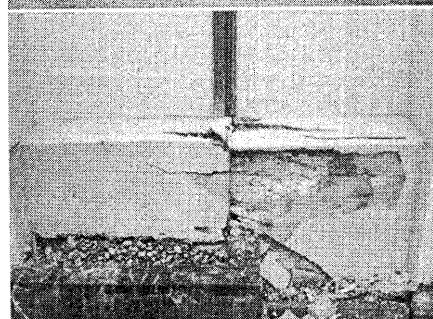
写真 3.3-2
EXPJ の基礎部に隙間が無く、基礎部のかぶりコンクリートに被害

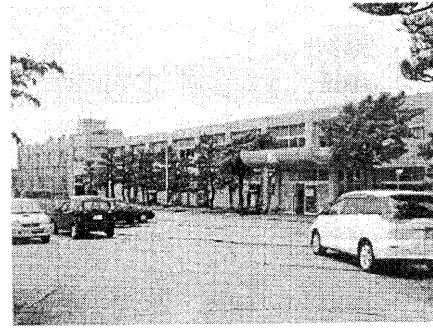
RC2 層の管理・特別教室棟（竣工 H02）と RC3 層の教室棟（竣工 H02）をつなげる中央の階段室棟の 3 部からなり、教室棟は耐震補強済みであった（写真 3.4-1）。各棟間の EXPJ にはらみとひび割れ、また EXPJ 部周辺の地盤に隆起が観測された。特に階段室棟と各棟との境界線が不明瞭であり、境界部により損傷が見られた（写真 3.4-2）。

写真 3.4-1
柏崎翔洋中等教育学校正面。RC 造校舎は耐震補強済み。

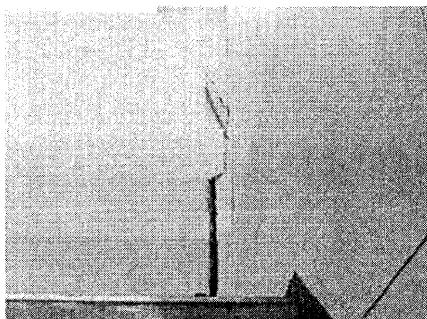
写真 3.4-2
教室棟と階段室
棟の境界部の被
害 (EXP.J ではな
い)

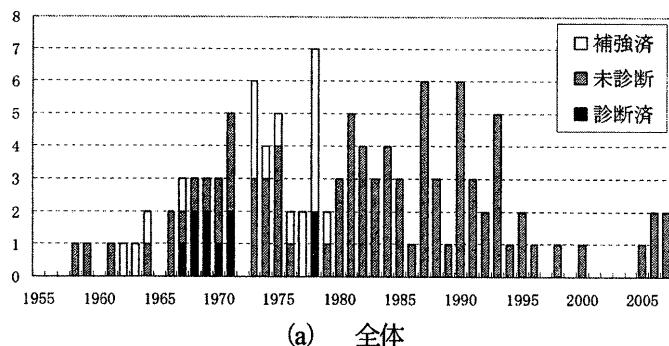
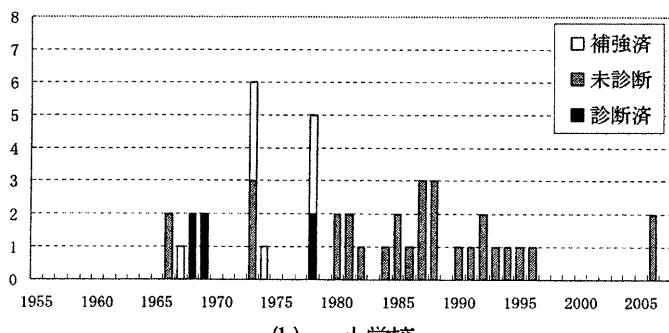
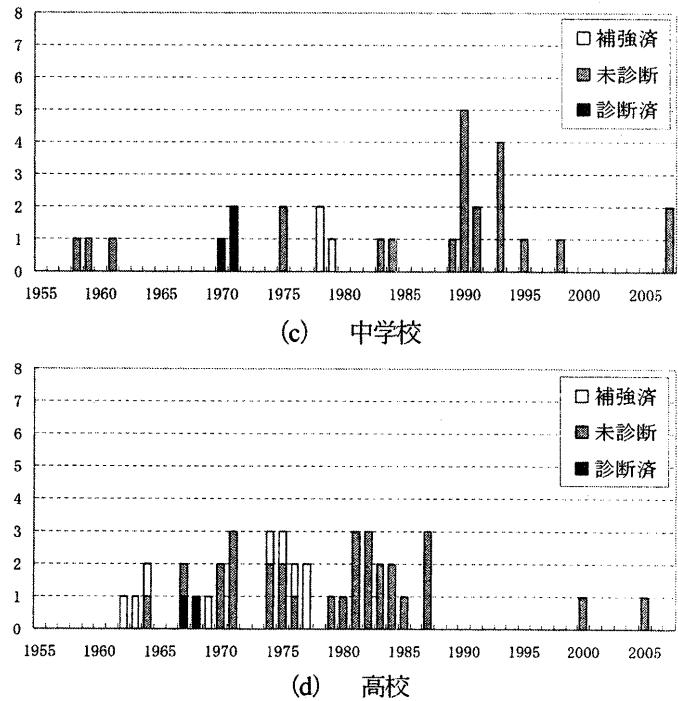
図-3 耐震化調査結果

全対象建物の学校種別、耐震化調査結果を表-1 及び図-3(a)～(d)に示す。対象建物は建築基準法が改正された 1981 年で前後に分け、さらに改正以前に竣工した建物は未診断、診断済(未補強)、補強済の 3 つに分けた。また補強済と改正後に竣工した建物は耐震化されているものとした。その結果、耐震化率は、小学校で 59%、中学校で 72%、高校で 54%、全体で 58% であった。特に高校は未診断率が 41% と高く、その棟数も 17 棟と最も多かった。

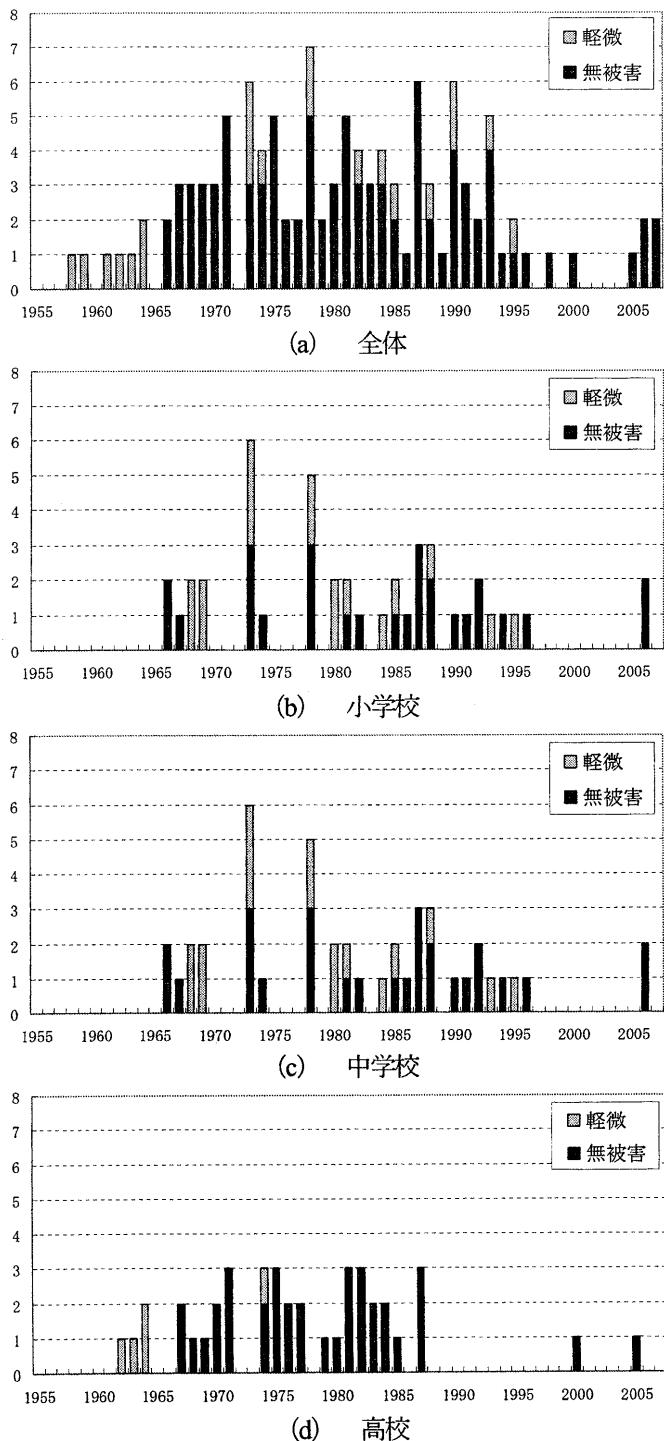
図-4 竣工年と被害の関係

全対象建物を学校種別で分類した竣工年と被害の関係を表-2 および図-4 に示す。対象建物の RC 構造躯体に目立つ被害がなかったため、RC 構造躯体に重大な影響を及ぼすに至らない被害を主に評価することとなる。そこで重大な影響を及ぼすに至らなくとも RC 構造躯体に被害があったものを軽微、RC 構造躯体になんら被害がなかったものを無被害として竣工年との被害の関係を調査した。

竣工年と被害の関係は小学校で 1981 年の建築基準法改正以前に竣工した棟の 48% が軽微となったが改正後に竣工した棟では 24% が軽微となり、中学校では改正前は 45%、改正後は 11%、高校では改正前は 18%、改正後は 8%、全体では改正前は 26%、改正後は 15% がそれぞれ軽微となった。学校種別ごとに棟数に差があるものの小学校、中学校、高校、全体とともに法改正後に比べ法改正以前に竣工した建物に構造躯体に被害を受けたものが多い傾向が見られた。また竣工後 40 年以上経つ建物はすべて軽微の被害が見られた。

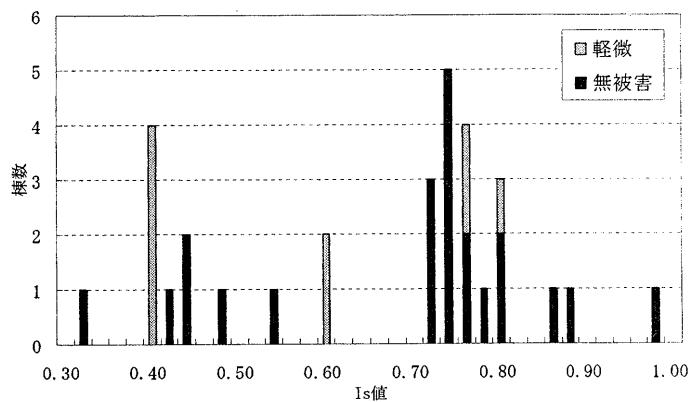
図-5 耐震性能と被害の関係

地震時の構造耐震指標 Is が確認できた 32 棟を対象として、 Is 値と被害の関係を表-3 及び図-5 に示す。

対象建物を文部科学省の定める RC 造学校建物の構造耐震判定指標 $Iso=0.7$ に新潟県の地域係数 $Z=0.9$ を乗じた $Is=0.63$ を基準値とし評価したところ、基準値以下では 50% の棟が「軽微」、基準値以上では 15% の棟が「軽微」となり、 Is 値が基準値を下回る建物に構造躯体に被害を受けたものが多い傾向が見られた。
