2004年新潟県中越地震における耐震補強したRC造建築物の被害

Damage of a Strengthened R/C Building during the 2004 Mid Niigata prefecture Earthquake

2004年新潟県中越地震において、被害を受けた耐震補強した片廊下型のRC造校舎の被害と耐震性能の関係について報告している。この校舎は、旧耐震設計法で設計され、2004年に一部耐震補強を行っている。補強していない廊下側の壁柱は損傷度Vの被害を受け、補強が完了していた部材は軽微な被害であった。現状の1、2階の耐震性能指標は0.71、0.58となっており、耐震補強が十分でなかった。本校舎の耐震性能の不足のために地震により被害を与えたと考えられる。

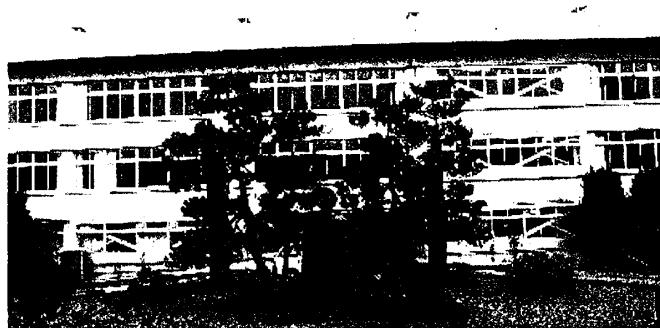
写真-1 耐震補強状況

骨K型プレース、増設RC造開口耐震壁及び増設RC造袖壁となっており、設置箇所は図-1に示した通りである。なお、現在補強が完了している箇所は図中の塗潰した部分である。6通りから10通りの間では、耐震補強が完了していた。写真-1は新設鉄骨K型プレースによる補強状況を示している。このプレースは既存RC造腰壁と梁下端の間に設けられている。

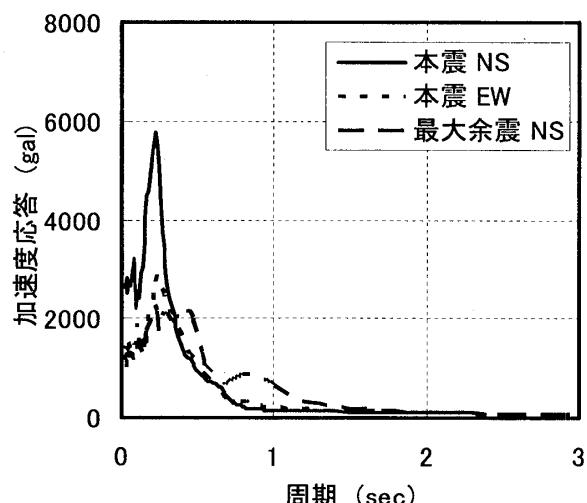
図-2 加速度応答スペクトル(NS方向)

図-2は、被害建物から500m南に設置された防災科研のK-NET強震観測点で観測された地震動の加速度応答スペクトルである。図中には、本震のNS方向、EW方向及び10月23日6時34分の最大余震M6.5のNS方向のスペクトルを示している。この地点では、本震で計測震度6弱を計測しており、NS方向で最大加速度1,755galを、EW方向で最大加速度849galを記録している。最大余震では、最大加速度815galであった。加速度応答スペクトルを見ると、この地域の地震動は短周期が

卓越しており、RC造建築物にとって不利な地震動であったことがわかる。

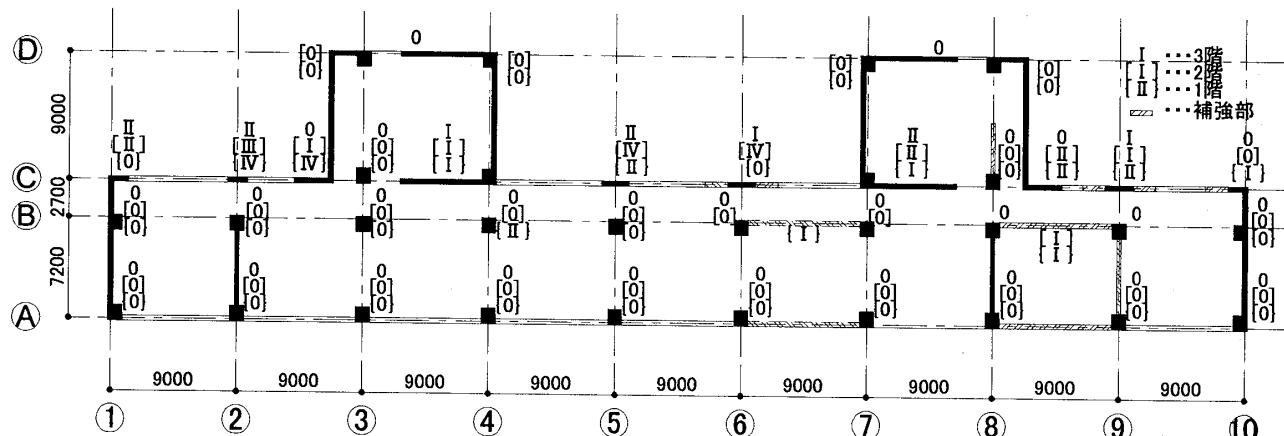
図-3 鉛直部材の損傷度

図-3は平行方向の鉛直部材の損傷度を示したものである。損傷度は、日本建築防災協会の「震災建築物の被災度区分判定基準」¹⁾により判定している。各鉛直部材に示した3つの損傷度は、各階の鉛直部材の損傷度を示している。1階C通りに損傷度IVの柱が2本、2階C

通りに損傷度IVの柱が2本確認された。それらの柱はすべてせん断破壊しており、1階の柱については主筋が座屈していた。A通り及びB通りの柱部材は被害がほとんどなかつた。

増設RC造有開口耐震壁は、有開口の周りに軽微なひび割れが見られる程度の被害であった。この耐震壁が地震力に対してせん断抵抗して変形量を小さくしていたことがわかる。増設RC造袖壁補強されていた柱は軽微なせん断ひび割れ程度であったが、袖壁及び袖壁部周辺に被害が生じていた。

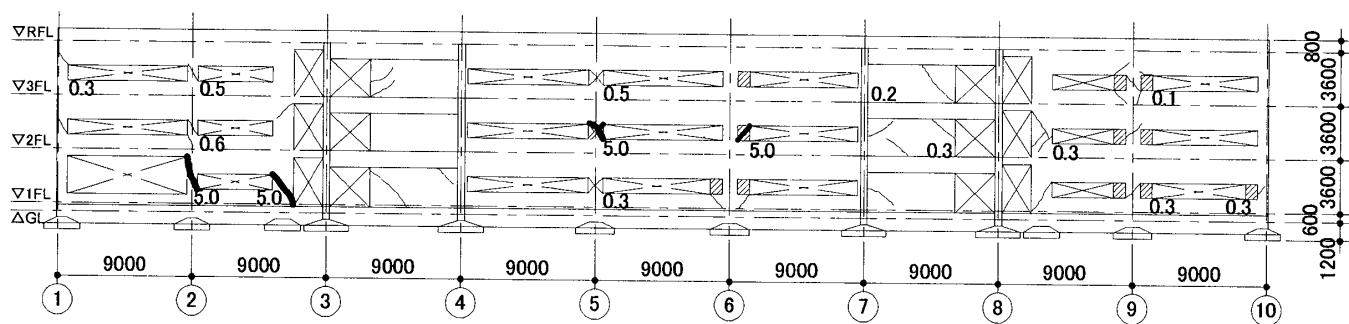
図-4 C通りのひび割れ状況

図-4は損傷がひどかったC通りのひび割れ状況を示す。

したものである。図中の数字はひび割れ幅を示している。補強予定であった1階2通りの壁柱はせん断破壊し、ひび割れ幅が5mmであった。また、6通りの壁柱は1階が両側増設袖壁付柱で、2、3階が片側増設袖壁付柱になっている。2階の柱は補強部分がせん断破壊をおこしていた。この柱は上下階の剛性の違いにより、2階に大きなせん断力が作用したと考えられる。9通りの柱は耐震補強が完了しており、両側増設袖壁付柱になっていた。この通りの柱では、柱部分に軽微なせん断ひび割れを起こした部材や、増設袖壁周辺に軽微なひび割れが確認された。増設袖壁と柱部分が分離してせん断抵抗したと考えられる。増設袖壁で補強していない部材が、せん断破壊し、補強した部材が軽微な被害となっていることを考えると、内法高さの低く扁平な柱をせん断破壊させない補強方法として、両側増設袖壁は有効であるといえる。

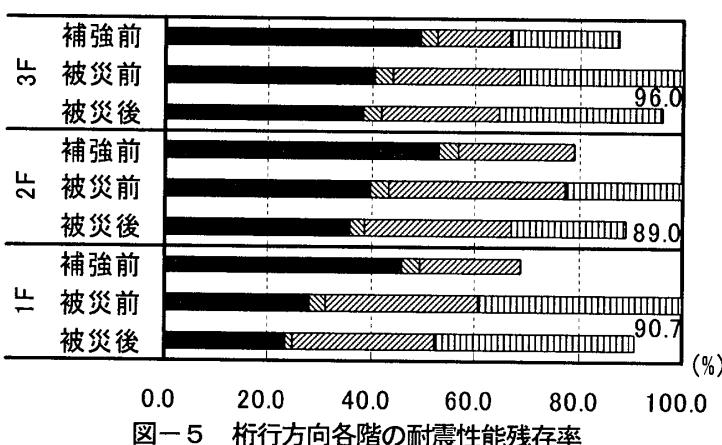
図-5 桁行方向各階の耐震性能残存率

図-5は、(1)で示した損傷度より桁行方向の耐震性能残存率を算定した結果を示している。図中の数値は各階の耐震性能残存率を示している。

なお、図中には、被災前の耐震性能を100%とした補強前の耐震性能を被災度区分判定基準¹⁾により求めた結果も示した。被災後の耐震性能残存率Rは89.0～96.0%となっていた。最も小さい値を示した2階で建物の被災度区分を判定すると、小破であった。また、被災後の建物の耐震性能は、補強前の耐震性能を確保できていることが図よりわかる。

耐震補強により耐震性能が向上した分、被災後の耐震性能の低下を抑えることができたと考えると、本建物に耐震補強を施していない場合、中破以上の被害を受けていたと考えられる。

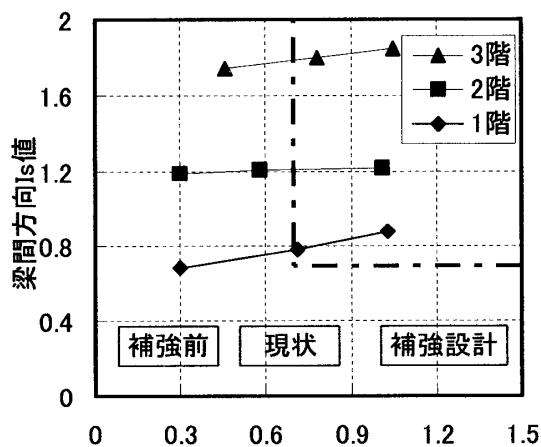
図-6 耐震指標

本建物の耐震性能指標の推移を検証し、建物被害との関係を考察した。図-6は、梁間方向と桁行方向の耐震性能指標Is値の関係を示したものである。図中には、各階毎に補強前、補強後及び補強設計後の値を示している。このIs値は、地域係数Z=0.9で割った値としている。また、図中の1点鎖線は耐震判定指標Isoを示している。

補強前の状態では、桁行方向は各階とも判定指標を満足していない。梁間方向では、1階の耐震性能が若干不足しているが、2、3階の耐震性能は満足していた。しかし、桁行方向では各階共に耐震性能指標Is値が耐震判定指標Iso(=0.7)を大きく下回っており、これが建物の耐震性能を低くしていることがわかる。

地震が発生する前までに施された耐震補強により、1階及び3階のIs値が耐震判定指標Isoより高くなっている、耐震性能が改善されたことがわかる。しかし、2階については、耐震補強したにも関わらず、Is値がIsoより低くなってしまい、十分な耐震補強が施されなかった。

今回の地震において、2階の被害が最も大きく、他の階に比べ被害が大きくなった理由の1つとして耐震性能の不足が考えられる。また、地域係数Zを1.0として、地震の発生頻度期待値を無視した場合、1階のIs値はIsoより小さくなり、大地震に対する耐震性能が不足していたことがわかる。これが、1階で被害を受けた理由であると考えられる。

また、同図では耐震補強設計後の耐震診断結果を示してある。当然ではあるが、補強設計後の耐震性能指標は耐震判定指標Isoを大きく上回っていた。現状の補強で、建物の被害が小破となっているので、地震発生前に耐震補強が設計通りに施工されていた場合、建物の被害を軽微にすらうことができたと思われる。
