新潟県中越地震における十日町市の4階建てRC造建物の被害の概要

Damage of 4 story R/C building of Tokamachi city on the 2004 mid Niigata prefecture Earthquake

抄録：2004年10月23日新潟県中越地震で被災した十日町市（震度6強）中心部の建物の被害の概要および耐震診断結果を報告する。建物Sは鉄筋コンクリート造4階建てで、1972年竣工である。階段室が建物の端部に位置し、耐震壁の配置が偏っている。また、ブロック造の間仕切り壁が多用されており、捩れ易い構造になっている。被害は捩れにより一部の柱が大きく変形し、せん断破壊した。

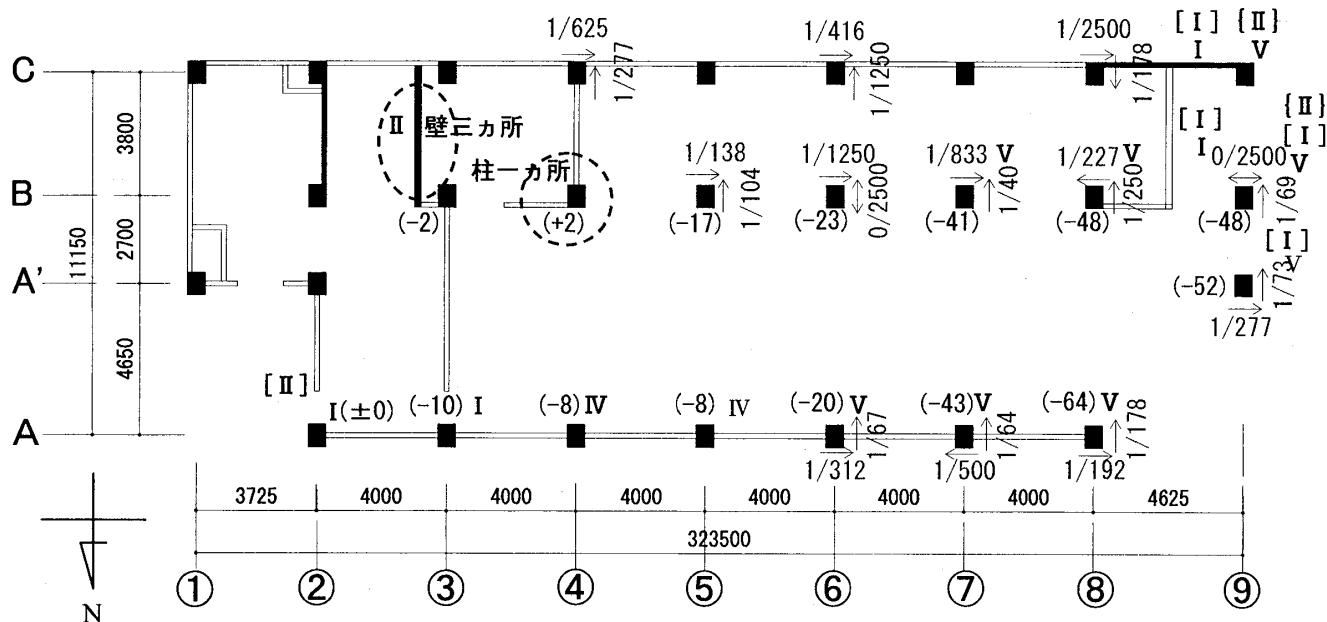
図2 1階平面図

{II}は3階、{I}は2階、Iは1階の被害損傷度を示し、(±数値)はレベルを用いて測定した2階床の沈下量を示している。その上、下げ振りで測定した柱の両方向の傾斜も示している。矢印は柱頭が柱脚に対する傾斜方向を示す。

図2の平面図には、文献(1)により評価した各部材の損傷度（判定が0もしくは判定不可能だったのは示していない）と下げ振りにより測定した柱の傾斜角、さらに、2階の床をレベルで観測した1階柱の軸変形を示している。

1階の柱の傾斜角を見ると、東西方向（桁行き）では、ほとんどが西に傾いており、最大傾斜角は柱5Bの $1/138\text{ rad}$ であった。南北方向（梁間）では、柱8C以外、南に傾き、柱6A、7A、7B、9A、9Bでは $1/100\text{ rad}$ 以上が観測され、最大 $1/64\text{ rad}$ であった。

その傾斜角の分布から分かるように、1階の西方向の妻面の⑨通り、およびその隣接ラーメンの柱の梁間方向の変形角が大きく、損傷度もVとなっている。写真2に

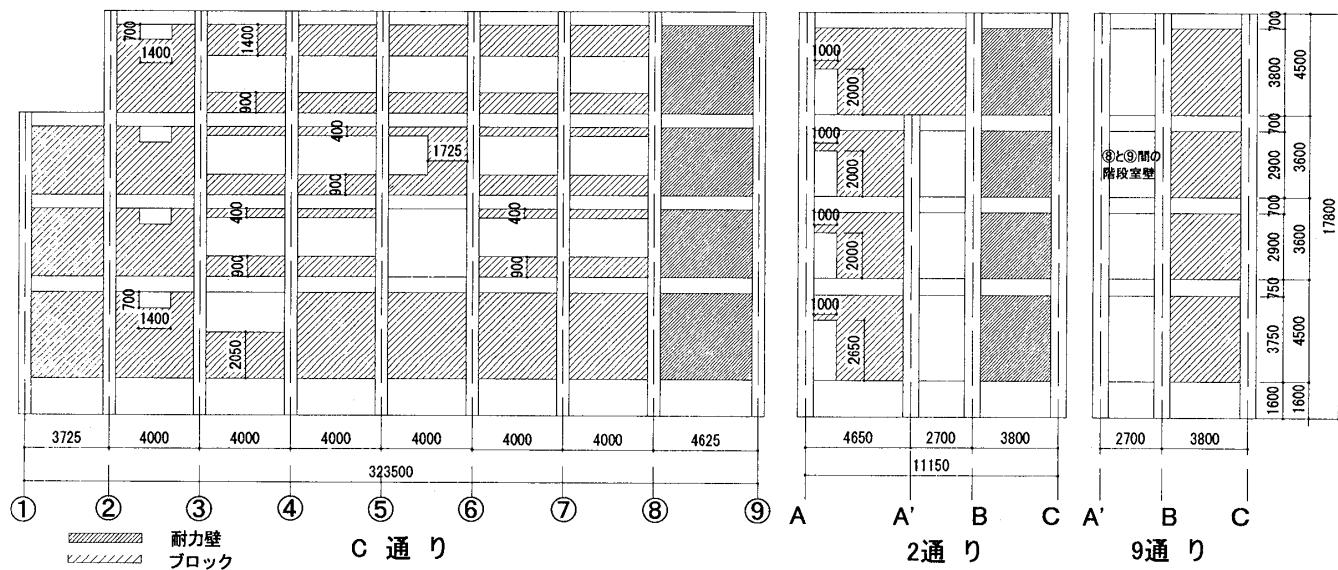
図3 軸組図

梁間方向に2枚、桁行きはCラーメンの端部に1枚のみであり、ねじれ易い構造になっている。さらに、図3の軸組み図をみてもわかるように、C通りを中心に多くのブロックが設置されているため、さらにねじれる要因となっている。

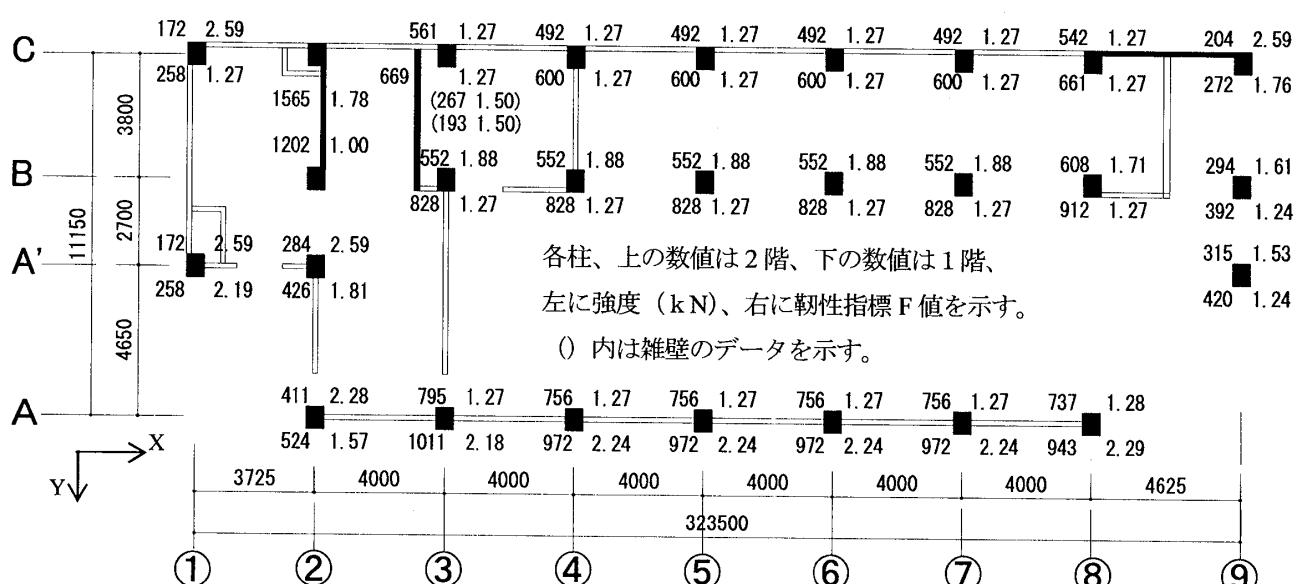
図4 1, 2階Y方向のCとF値

第1に、図4の1階の柱のF値をみてみると、F値は高めに評価されている。すなわち、せん断で決まっているものもあるが、曲げ破壊であるものが多くなってしまっていることがあげられる。これは曲げ補強筋として最外のもののみ有効としていることもあるが、せん断補強筋が90度フックであることによりせん断強度を過大評価していることも考えられる。

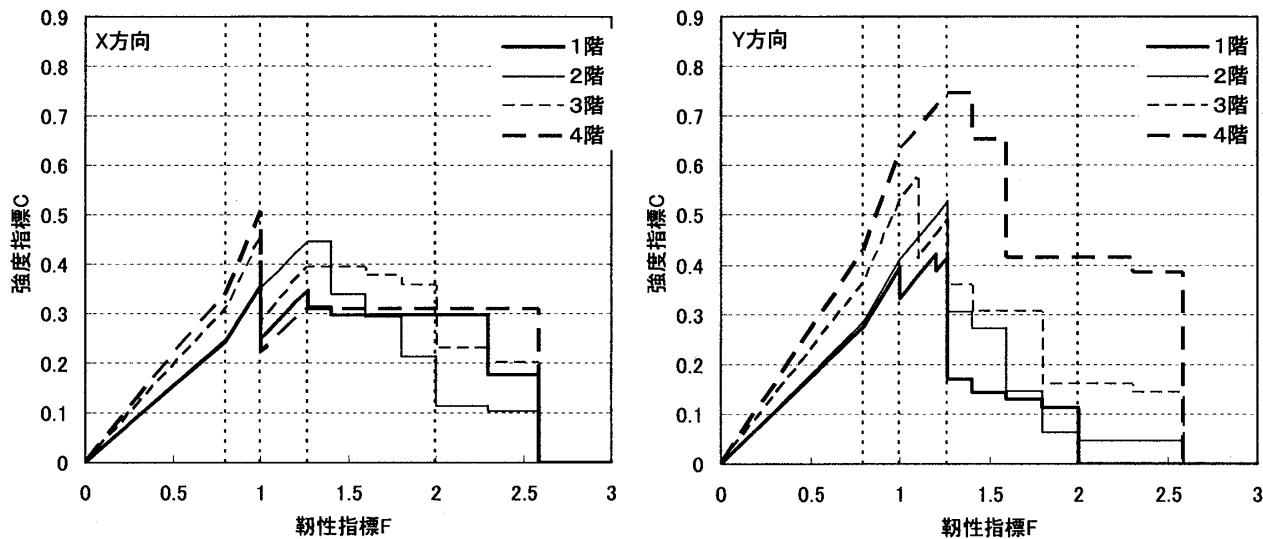
図5 診断結果 (C-F図)

図5のC-Fグラフをみると、X方向では若干剛性指標が高くなっていることがわかる。これは柱が扁平でX方向が弱軸であるからである。また、 I_s 値の決定されるF指標は1階でX方向が $F=1.27$ Y方向が $F=1.20$ であった。その結果、1階の I_s 指標は、X方向が 0.44、Y方向が 0.51 となった。被害の大きかったY方向1階の I_s 値は 0.51 であったが、これは十日町市（震度6強）において大破の被害を受けた建物としては大き目の値と思われる。これには2つの理由が考えられる。
