2004 年新潟県中越地震による長岡市の建物被害

Damage of the Buildings in Nagaoka-City During the 2004 Mid Niigata prefecture Earthquake

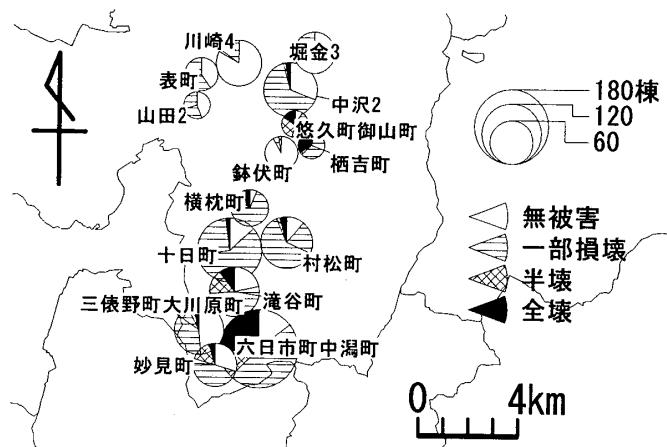
図1 各地域の被害率

調査結果を表1、図1に示す。図1中の円グラフは、円の大きさが調査棟数に比例している。六日市町・中潟町、三表野町・大川原町、悠久町・御山町は、境界線が入り組んでおり連続した住宅地となっている事等の理由であせて示した。

地震動の振動による被害は、六日市町、中潟町、滝谷町で多かった。この地域を含む全域で瓦屋根のずれが多くみられた。また、地盤の変状による建物の傾斜等の被害が目立ったことが特徴としてあげられる。これに伴い基礎コンクリート部分の被害も多くみられた。栖吉町の調査区域では、宅地化される以前に沢だった部分の先端が崩れており、続く部分も1mほど移動していた。これに伴って生じた被害が中心であった。

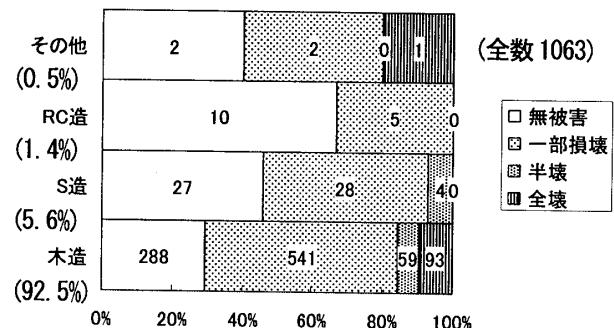
図2 構造種別ごとの被害率

図2に構造種別ごとの被害率を示す。鉄骨造(S造)、鉄筋コンクリート造(RC造)は全壊はなく、被害率も低かった。しかし、S造、RC造とともに木造と比較して絶対数が非常に少ないと注意が必要である。

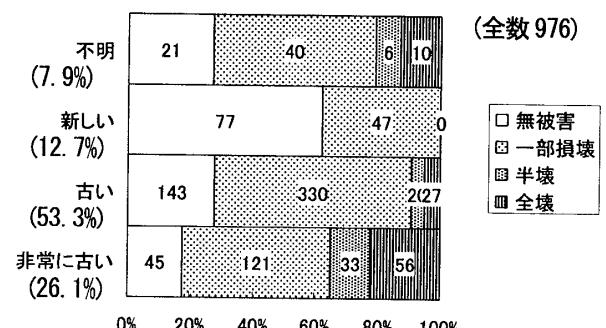
図3 木造建築年代別の被害率

図3に建築年代別の被害率を示す。調査シートに従つて、非常に古いを築30年以上、古いを築10年以上30年未満、新しいを築10年未満と定義した。ただし殆どが調査者の推定による。その他・不明は不明のものに加えて、完全に倒壊して判定不能の建物なども含むため全壊率が高くなっている。建築年代が新しいほど被害率が低くなっている。図4に各被害区分別の建築年代を示す。被害が大きいほど建築年代が古いものの割合が高くなり、新しい建物に全壊・半壊はなかった。

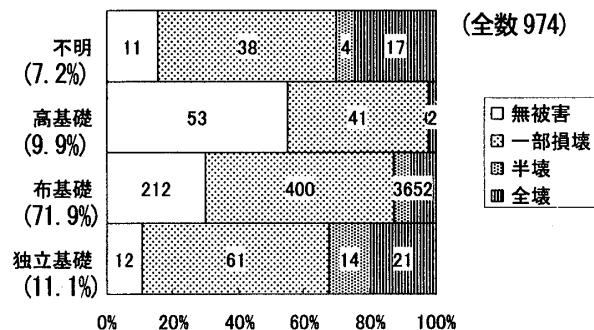
図5 木造基礎形式別の被害率

図5に基盤形式別の被害率を示す。高基盤は、高床式・いわゆる雪国住宅である。高基盤、布基盤、独立基盤の順で被害が大きくなっている。図6に構造種別ごとの被害率を示す。壁式、在来木造、準伝統、伝統の順に被害が大きくなっている。一部損壊は在来木造で多くなっており、全壊・半壊に至らないものの多くの建物が被害を受けていることがわかる。基礎形式、構造種別の被害率の順は、建築年代の新しさと比例するものであり、より新しい基準で建築された建物ほど被害が小さくなっていることが予測できる。

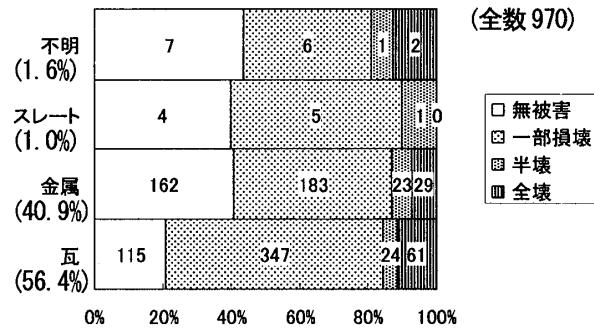
図7 屋根形式別の被害率

図7に屋根形式別の被害率を示す。瓦屋根がもっとも被害率が高く、金属、スレートの順に低くなる。瓦屋根に一部損壊が多いのは、瓦のずれなどそれ自体が被害の原因となっているものもあった。
