十津川支流神納川上流部における山腹崩壊地の荒廃分析

沼本晋也・林 拙郎・川邊 洋・喜多村和義 (三重大学生)

キーワード：十津川、山腹崩壊地、土質試験、簡易オルソ化航空写真、荒廃分析

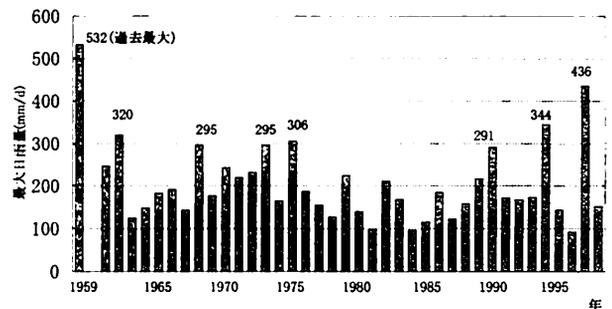
図-2. 年最大日雨量(風屋観測所)
(1959年, 1961~1998年)

3. 気象と山地荒廃の概況 本地区は、年平均降水量2,200mmで、3,000mmを越える年もある多雨地帯で、集中豪雨に度々みまわれ、年間の最大日雨量が300mm内外に達する年が度々見られる(図-2)。十津川地区は、破碎地質と多雨気候により、古くから豪雨災害が発生し

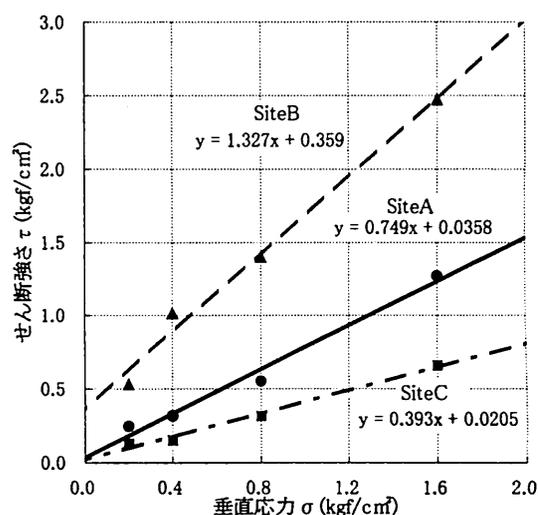
図-4. 一面せん断試験結果（飽和土）

（6）一面せん断試験：飽和土による試験結果（図-4）では、粘着力がSiteB>SiteA>SiteCとなり、内部摩擦角も、SiteB(53.0°)> SiteA(36.8°)> SiteC(21.4°)の順で小さくなった。通常は細かい粒子で試験を行うが、本試験地は砂礫斜面で、粗粒の粒子の内部摩擦角と粘着力を求めた。SiteBの粘着力が大きめの値を示し、内部摩擦角が50°を超える値を示したのはこのためと考えられる。

まず、粒径分布からいえば、SiteCの粒径が細かく、シルト分を多く含んでいるが、他の崩壊地は、粗粒な土壌が多く、水もちが必ずしも十分でないと考えられる。SiteCの土壤水分がSiteA・Bと比べ高いこともこれを裏付ける。また、ペーンセン断強度では、SiteA・Bに比べてSiteCの値が高く、耐侵食特性が大きいことを示している。一面せん断試験の結果は、内部摩擦角がSiteAとBで大きく、斜面傾斜角を反映しているのに対し、SiteCは小さい値を示した。これはSiteCの土が過圧密状態であったが、せん断試験が攪乱試料の正規圧密状態で行われたため、粘着力が正しく測定されなかったためと考えられる。以下、各斜面について整理する。

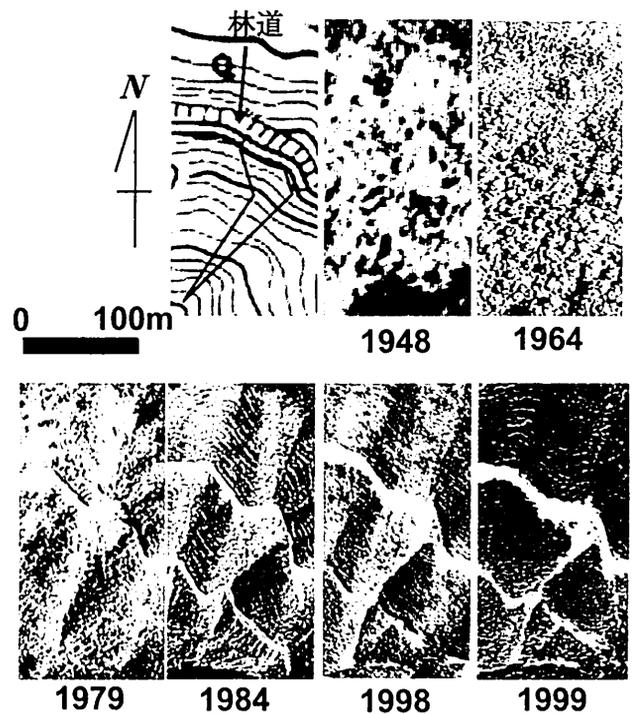
図-5. 崩壊地SiteAの経年変化

SiteAでは、1964年から1979年の間に天然林の伐採と林道開設が行われており、谷沿いの崩壊も同期間に発生した。1984年には支線林道が新設され、伐採区域が拡大したが、支線林道沿いの谷付近にも小崩壊が発生していることが読み取れる。その後1998年には、崩壊地の辺縁部に小面積の植生侵入が見られるが、源頭部裸地が縮小傾向にあるとはいえない(図-5)。

【SiteA】：岩盤が露出する谷地形であり、(1) 崩壊地内に表土が少ない、(2) 土壤のペーンセン断強さが小さい、(3) 土壤の含水比が低い、(4) 土壤間隙比が低い、(5) 土壤粒径が粗い、(6) 全炭素量が少ない、(7) 内部摩擦角が大きい、(8) 崩壊地の最大傾斜角、平均傾斜角が大きい、(9) 崩壊地面積が大きい、という特徴が挙げられる。また、湧水の電気伝導度や各種イオン濃度が小さく、比較的表層の水であることから、降雨の影響が直接的に斜面表層の不安定化に結び付いている可能性がある。航空写真の判読から、植生回復傾向がみられないのは、崩壊地が谷地形にあるため、雨水が表流水となり、植生回復を遅らせていることが考えられる。この影響を受けないような構造物を設置することで、崩壊地中部から下部に細粒部の土壌が堆積しやすくなり、自然的な植生回復を促進することが可能と考えられる。【SiteB】：岩盤露出面が崩壊上部から下部まで長く、急傾斜であり、(1) 表土が少ない、(2) 土壤のペーンセン断強さが小さい、(3) 土壤の含水比が低い、(4) 土壤間隙比が低い、(5) 土壤粒径が粗い、(6) 全炭素量は不明だが、SiteA同様に少ないと予想される、(7) 内部摩擦角が大きい、(8) 最大傾斜角、平均傾斜角が大きい、(9) 崩壊地面積が大きい、という特徴が挙げられる。さらに航空写真の判読から、崩壊地辺縁部の植生回復は見られるが、崩壊地中央部の土壌状態が良好でないため、今後崩壊が拡大する可能性も残る。したがって、崩壊地の植生回復を必要とする場合、何らかの対策が必要になるものと考えられる。

1) SiteA・Bは比較的粗粒で、多くの樹木が正常に生育できる環境にない。SiteAは谷地形にあるため、堰堤等の施工により細粒な土壌の堆積が形成されるものと考えられる。

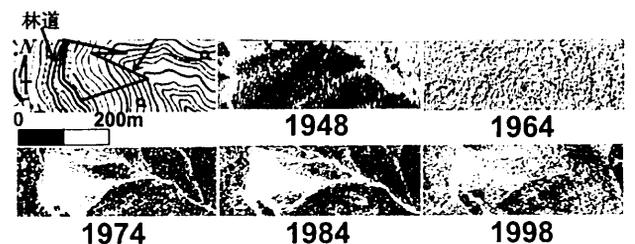
図-6. 崩壊地SiteBの経年変化

SiteBでは、1970年から1974年までに伐採と林道開設が行われており、この時期に斜面崩壊が発生している。その後1984年まで崩壊源頭部の様子に変化はなく、裸地が斜面下方へ伸長している。1998年の崩壊地側方斜面には植生が侵入しているが、崩壊地内部は依然として縦侵食を受けた谷地形を呈していた(図-6)。

3) 総合的にみて、SiteB、SiteAの自然的な植生回復は困難で、何らかの施工等の対策が必要であると考えられる。

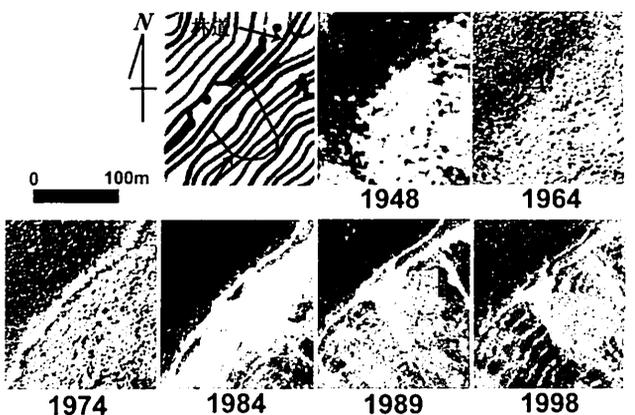
図-7. 崩壊地SiteCの経年変化

SiteCでは1974年から1984年までに皆伐と林道開設が行われた。1984年時点で不明瞭だった崩壊が1998年には明瞭になっているが、林道分岐点付近の崩壊は植生侵入とともに裸地面積が小さくなっている(図-7)。

3カ所の崩壊地で、航空写真判読および現地観察から植生が回復傾向にあると判断できたSiteCは、土質試験で得られた、シルト質細粒砂の土壌が存在するという結果とも合致し、自然回復が可能な状態にあると判断される。一方、SiteA・Bについては、辺縁部の植生侵入は確認されたが、崩壊地内部では植生の自然回復傾向になか

【SiteC】：(1) 崩壊地内に表土が多い、(2) 土壤のペーンセン断強さが大きい、(3) 土壤の含水比が高い、(4) 土壤間隙比が高い、(5) 土壤粒径が細かい、(6) 全炭素量が多い、(7) 内部摩擦角が小さい、(8) 崩壊地の最大傾斜角、平均傾斜角が低い、(9) 崩壊地面積が小さい、という特徴が挙げられる。SiteCは、流水に対する表層の耐侵食特性も高く、植生に対する土壌条件が整っており、自然的な植生回復の見込みがあると判断される。

2) SiteCは他の2カ所より細粒のシルト分が多く含まれ、耐侵食性が高く土壌条件も良いため放置状態でも植生回復の可能性が高い。より早く植生回復を望む場合、崩壊地上部の林道からの排水が流入しないような配慮が必要である。
