7・13水害の農地被災

生産環境科学科 中野俊郎
自然科学研究科 稲葉一成

7.13水害で新潟県中越地区の三条市、中之島町の水田面および長岡市八丁潟に土砂堆積や湛水被害をもたらした。五十嵐川や刈谷田川では安全に流下させられるだけの川幅が無いために、猿橋川では堤防高さが低い箇所、破堤した。土砂の堆積による農地被災もあるが、同時に湛水による農作物被災が多い。砂礫とシルトの堆積範囲は検土杖と直定規と50m巻尺で調べた。土の粒度組成を調べるために、沈降分析試験と土の密度試験を行った。堆積土の乾燥体積を求めるのに必要な三相分布を調べるために、実容積試験を行った。これらの結果から、破堤した堆積状況の把握に努めた。

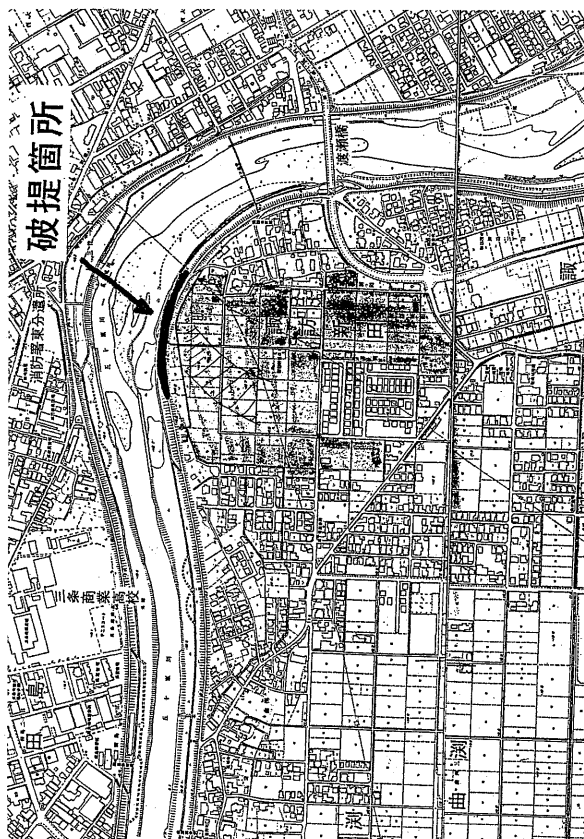
図1-1 五十嵐川破堤箇所の土砂堆積状況

(1)五十嵐川の破堤箇所を、図1-1に示す。越流土砂の礫部分は、河川方向に平行に100m、垂直方向に200mに堆積した。砂礫堆積範囲は、検土杖により貫入抵抗から堆積範囲を確認した。スコップで掘り起こして堆積厚さを測ったところ、平均厚さはほぼ30cmであった(表1-1、表1-3)。礫が堆積した周辺部に砂が堆積している。諏訪新田地区において被災水田の周辺に在る民家屋内に大量のシルトが堆積した。同等に破堤箇所の破堤勢力の直撃を受けた家屋内の空間が一気に限界層流力を低減したためシルト等の細粒分を家屋内に堆積させて、流亡面積の拡大を食い止める効果をもたらしている。

① 図1-1のように堤防と民家で囲まれた農地面上に砂礫が堆積した。砂礫の堆積土量は、乾燥土体積で2000m³である。シルトの堆積土量は、乾燥土体積で1000m³である。

(3)市街地に在る学校グラウンド面上に、シルトが薄く堆積しているのが視られるが、遠く離れた国道8号線沿いの三条金属団地付近の水田面上に2mもの湛水があったことから、三条地区でも相当の降水量があったと推定される。破堤箇所の堤防では各所で越流した跡があり青色ビニールシートで防災作業が行われた痕跡が伺われる。これらの現象から、五十嵐川流域の農地の被災対策面では、豪雨による流亡土砂による災害よりも湛水排除の対策に力点を置く必要がある。

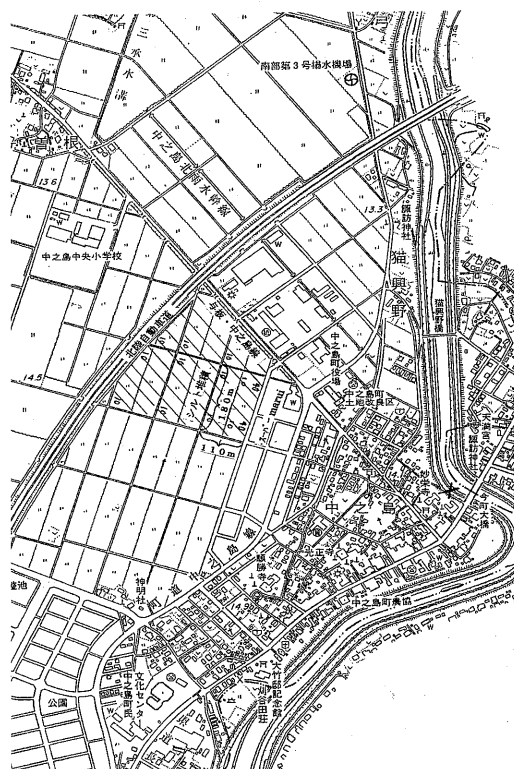
図2-1 刈谷田川破堤箇所とシルト堆積地

図2-1に示すように、斜線で示した水田面上にシルトが最大40cmから2cmの厚さに堆積している。この堆積した水田面の地盤が低いこと北陸自動車道とスーパーmaruiおよび与板中之島県道で囲まれているため、一時的に濁水が滞留し懸濁液中のシルト土粒子が沈降して堆積をもたらす沈砂池の役割をしたと、考えられる。直定規で測定した水田面上に堆積したシルトの厚さを、図2-1に示す。越流濁水は、地盤高の低い農地面（斜線部）で限界掃流力を失って、堆積したと考えられる。粒度試験結果（表2-1）から、堆積土の粒度組成はシルトである。元来、下流域に流れ下るべき土砂が、この北陸自動車道・与板・中之島線・スーパーmaruiで囲まれた農地によって土砂を堰き止める効果があったと考えられる。この北陸自動車道・スーパーmarui・与板・中之島線道路に挟まれた範囲で、湿潤状態の堆積土量は15190m³と推定する。実容積試験（表1-2）から乾燥土の占める体積割合が34%であるので、乾燥状態の土の体積は5165m³ある。

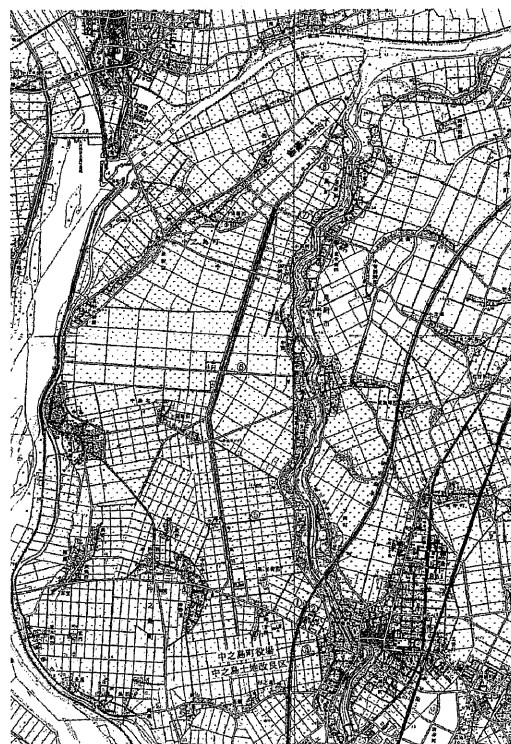
図2-2 中之島町～大沼排水機場に至る堆積状況

図2-2の⑤⑥⑦⑧地点では堆積厚さが少ないことから、破堤して流亡した砂礫の大部分は、破堤箇所直下に堆積し、シルトは北陸自動車道・与板・中之島線・スーパーmaruiで囲まれた農道面上に堆積したため、これより下流域にある大沼排水機場までの間の農道面上に堆積した土は少ない。大沼排水機場⑧付近では、僅かに水田面の縁に堆積土が見られる程度で、緊急に中之島川の堤を破り懸濁水を刈谷田川へ流した効果があったと考えられる。

④地点の水田に厚さ1cmの堆積がある。堆積厚さが薄いので、そのまま一緒に耕起することで支障は無い。大豆は全滅し、米収量は3割で品質面で売れない米であった。本穂が出穂する時期に浸水したが、次穂が出穂した生命力は強い。

⑤地点の水田面上に厚さ2cmに堆積した。

⑥地点では堆積土が少ない。

⑦地点の右岸の刈谷田橋では堆積は少ない。

⑧地点の大沼排水機場近くの左岸・右岸共に堆積が見られるのは、水田面縁だけに少量見られる。

新潟県農地部で行った湛水範囲と湛水経過時間の地図から、24時間で北陸自動車道・与板・中之島線・スーパーmaruiで囲まれた農道面上から湛水が排除されていることが伺われる。8日後には殆んど湛水が排除されている。⑤⑥⑦⑧地点の農家から米や畑作物の収量は激減したことを聞かされ、湛水の迅速な排除が欠かせない。

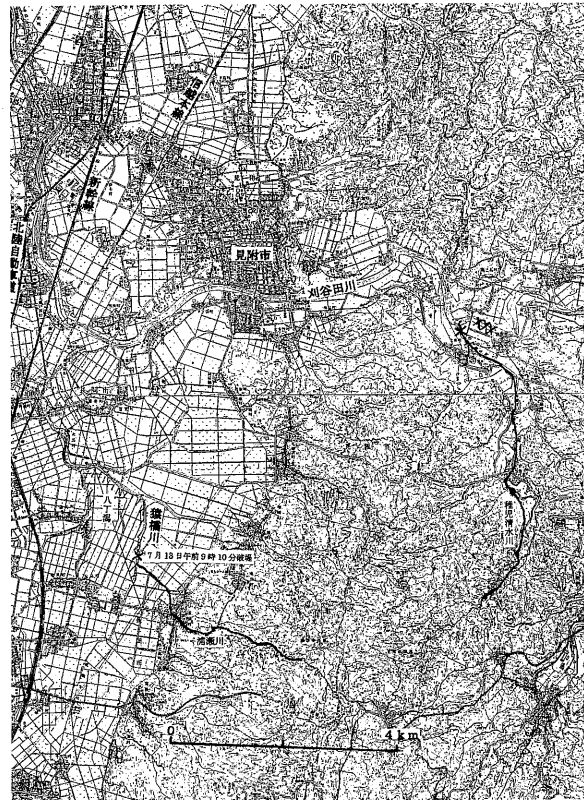
図3-1 稚児清水川破堤箇所

破堤には至らなかったが堤防の天場の地盤高が低い箇所では僅かに越流した。破堤箇所も低く、浦瀬川が合流する直下流部での合流点では破堤せず、堤防高さの低い箇所から越流して、砂礫が流出している（図3-1）。砂礫が堆積した範囲は堤防方向50m、直角方向200mで、浦瀬川底の堆積砂礫が運搬されたと推定される。礫よりも限界掃流力が小さい力で運搬されるシルトは、広範囲に堆積している（図3-2）（表3-1）。

浦瀬川上流から一気に流出運搬された礫なのか、浦瀬川底に堆積していた礫なのかは不明だが、浦瀬川から供給された礫が猿橋川に運搬されたと推定される。浦瀬川が猿橋川に合流する地点から、500m下流の左岸堤防が決壊した。流出して堆積した砂礫の乾燥土体積量は、実容積試験から土体積割合が30%であることから1297 m^3 である。シルトや粘性土が堆積した範囲は広く、乾燥土体積量は4690 m^3 である。破堤箇所天場標高が60cmほど低いために、合流地点から最も近い標高の低い箇所で破堤した。合流地点では破堤していないことから、猿橋川天場の低い箇所を嵩上げする必要がある。

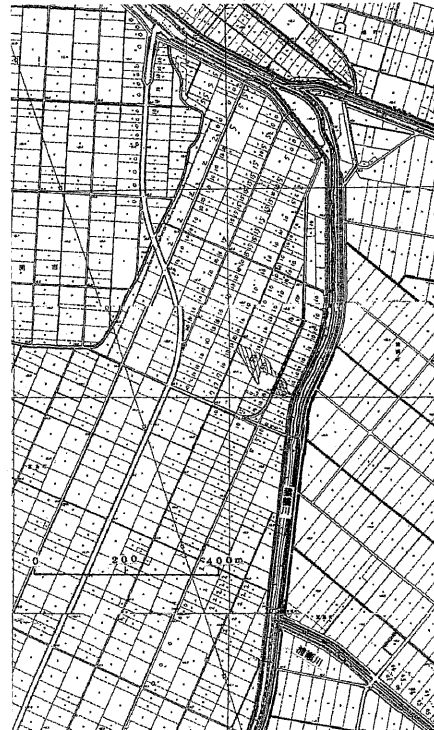
図3-2 八丁潟の堆積状況

約7日間も八丁潟に懸濁水が湛水していたが、八丁潟に設置されている排水機場の吐き出し出口が田面下3mに低く設計されていたためと、細粒土を大量に堆積させなかった効果があると考えられる。

八丁潟の湛水の迅速排除のために、田面下3mの排水ポンプの揚水口が設置されていて、近傍田面に堆積土厚さは薄くなっているが、1週間も湛水を排除されなかったことと立ち枯れした稲をコンバインで刈取りすると稲全体が土でコーティングされコンバインの回転ドラムが磨耗する被害が出る等から今回は排水効果が認められないと推定される。暗渠の水閘の多くが破損されているが流水が見られるので、暗渠排水機能は生きている。9月末旬に稲刈り取り時のコンバインの走行性を確保するために、田面下に設置されている排水ポンプや排水系統機能を担う暗渠で湛水を排除し、その後の日照力で作土層の乾燥を図る。そうすることによって作土層の上に多量の水分を含んだシルトが堆積した作土層表面の乾燥を図ると共に、稲葉面からの蒸散力で稲根の根群域である耕盤層の乾燥を図る必要がある。
