2004・7・13 新潟水害から治水のあり方を考える

大熊 孝

新潟大学自然科学系・工学部・教授

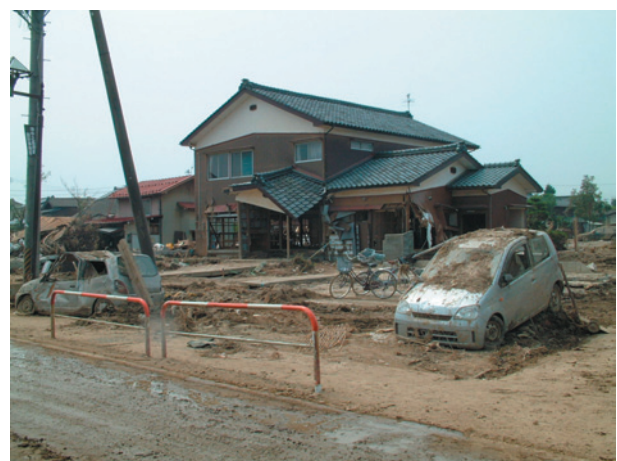
写真1 中之島破堤地点の家屋の破壊状況（7・25・大熊撮影）

この水害の特徴は、両川とも各所で堤防を越えて越流していたが、守るべき最重要地域で破堤し、それも一気に衝撃の強い流水によって、家屋に壊滅的な被害を与えるとともに（写真1参照）、避難する時間的余裕がなく、高齢者を中心として12人の水死者を出したことである（表1参照）。死者12人のうち9人が70歳以上であり、急激な氾濫に逃げる時間的余裕がなかったことが水死の主原因である。ただ、三条の水死者の中には、破堤氾濫時刻から数時間たって死亡している事例もあり、普段からの独居高齢者の把握や非常時の避難介助を再検討する必要がある。

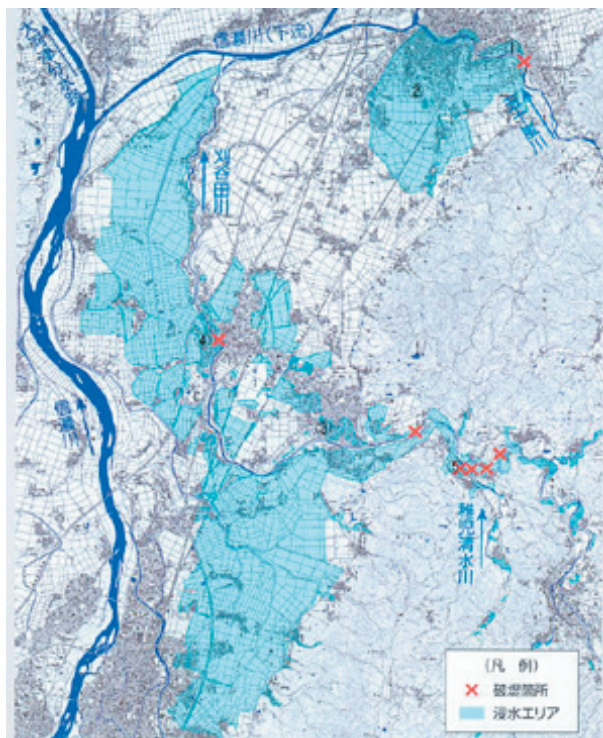
図3 五十嵐川・刈谷田川の破堤地点（新潟県提供）

今回の破堤箇所は図3のごとくであるが、このうち五十嵐川の諏訪地点と刈谷田川の中之島地点の破堤が甚大な被害を与えたので、その破堤状況を述べておく。

田川で4.4%である。今回の豪雨は計画雨量よりかなり大きいので、今回の洪水貯留率はそれぞれ20%、4%以下になるであろう。特に刈谷田川の場合、図3に見られるように見附市の平野部に出る前でかなりの破堤氾濫があった。これらの破堤氾濫の時刻を特定することはできなかったが(おおむね11:00頃から12:30頃)、それなりの洪

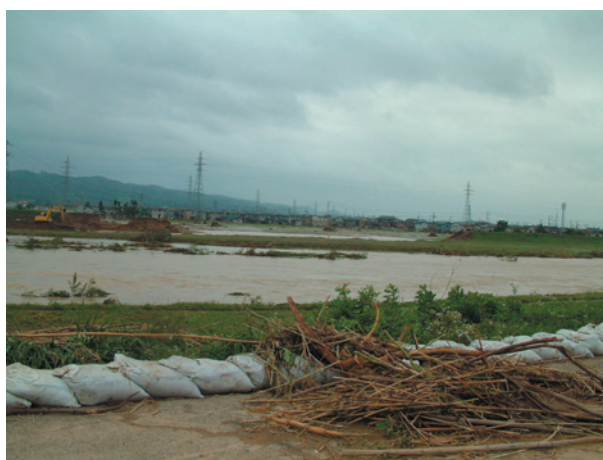
写真2 諏訪地点の破堤状況（7・14 右岸堤防上から大熊撮影）

まず、五十嵐川の諏訪の破堤（13日13:07頃、破堤延長約117m、写真2参照）であるが、ここは図4のように大きく蛇行した内側（左岸・水裏）であり、破堤した時刻には、外側はすでに土囊の上までも越流していた（蛇行部では遠心力で外側の水位が高くなるが、この右岸堤は左岸堤より約25cm高くなっていた）。ただ、この破堤地点の上下の堤防天端には越流した痕跡はなかった。破堤の状況を数人の目撃者から聞き込み、その証言に若干食い違いも見られたが、おおむね次のように判断できた。

「破堤の様子は、堤防から滝のように水が溢れていたところ、1度水しぶきを上げ、堤体ごとズレルように一気に50mぐらいが破壊した。その後、上流に向い削られるように次第に破堤延長が伸びた。」

この破堤地点がやや低くなっており、そこから越流が始まっていたとのことであるが、その越流開始は12:40頃からであり、おおむね30分の経過で急激に破堤したことになる。なお、何ゆえこの破堤地点だけ堤防が低くなっていたかは明らか

以上を総合すれば、堤防の下に砂礫層があり、高い水圧がかかり、基礎地盤が緩んで、急激に破堤したと考えられる。堤防が低い状態では顕在化しなかった砂礫層という弱点が顕在化したとも言える。堤防を高くした場合は基礎地盤を検証し、砂礫層がある場合はそれを不透水化する対策が必要ということである。基礎地盤の不透水化は、20年前ぐらいまでは大変難しかったが、今では連続地中壁工法など安く優れた工法が開発されており、十分可能な段階にあるといえよう。

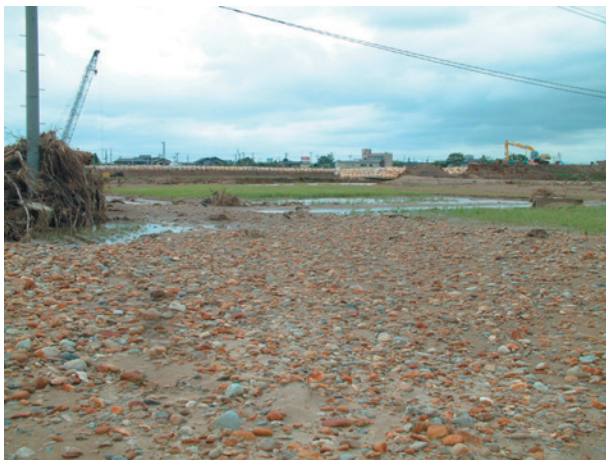
写真3 諏訪地点破堤跡に見られる石礫（破堤箇所が遠望できる。大熊撮影）

かではない。また、写真3のように破堤箇所から100mほど離れて石礫が塊となって堆積していた。この堤防の基礎地盤は砂礫層が厚く、これがその供給源であることは石礫の表面が酸化鉄の皮膜で覆われていることから明らかである。さらに、この破堤地点から約100～150m下流堤内側にボイリングの跡が数箇所見られた。破堤地点で50mに及んでボイリングないしパイピング現象があったとは想像しにくい。長年の洪水の度のボイリング現象などで堤防の沈下の遠因になっていたことも

考えられる。

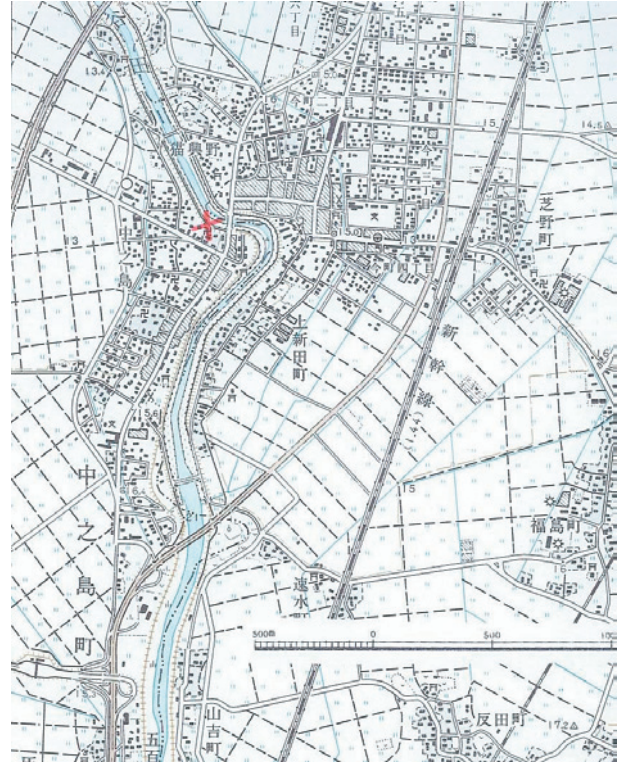
図5 中之島破堤地点（×印のところ破堤箇所）

次に、中之島の破堤であるが、図5に見るように蛇曲した流路が戻り始めるところの左岸堤で越流破堤した（13日12：52頃、破堤延長約50m、写真4、5参照）。当然、その上流の蛇曲部右岸側では越流しており、そこが破堤してもおかしくない状況であった。

ここでの越流開始は12：20頃であり、やはり30分程度の越流で急激に破堤している。破堤箇所の堤内側には、1602年建立といわれる妙栄寺が

あったが、これが壊滅しており、さらに破堤地点から約170m先の家屋まで破壊されており、強い流水力で一気に破堤した状況が読み取れる。破堤跡の堤内地側には越流によって洗掘された池があり、その洗掘跡に堤内側の護岸が飛ばされている。堤防下の基礎地盤はやや固結した泥層で特に問題があるとは考えられない。水漏れなどの証言もあるが、このような状況から越流が主体の破堤ではないかと考えている。しかし、何故このように急激に破堤したのか、その原因は明らかではない。ただ、堤防高が5～6mと高く、法勾配が急で薄い堤体に大きな水圧がかかっていたことは留意しておく必要がある。

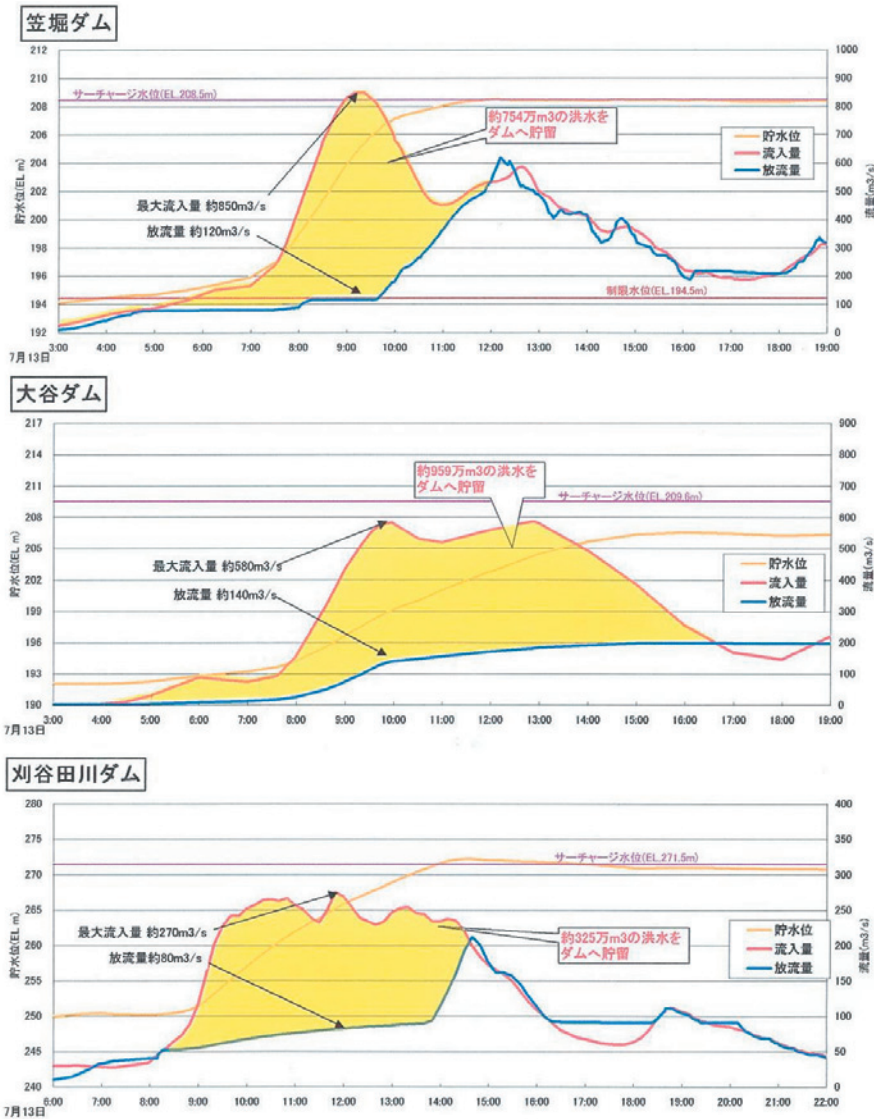
図6 笠堀ダム・大谷ダム・刈谷田川ダムの流入・放流関係図 (出典：新潟県提供)

ダムへの流入量と放流量の関係は図6の如くである。ダム地点と破堤地点の距離は五十嵐川の場合約26km、刈谷田川の場合約30kmであり、洪水到達にそれぞれ2時間半、3時間かかると思われるので、13:00前後の破堤時間を考慮すれば、ダムは十分洪水調節しており、下流の被害を軽減したといえる。
