中越地震における建物被害の偏在と地盤災害

卜部厚志・高濱信行・片岡香子・本郷美佐緒・鈴木幸治

新潟大学積雪地域災害研究センター

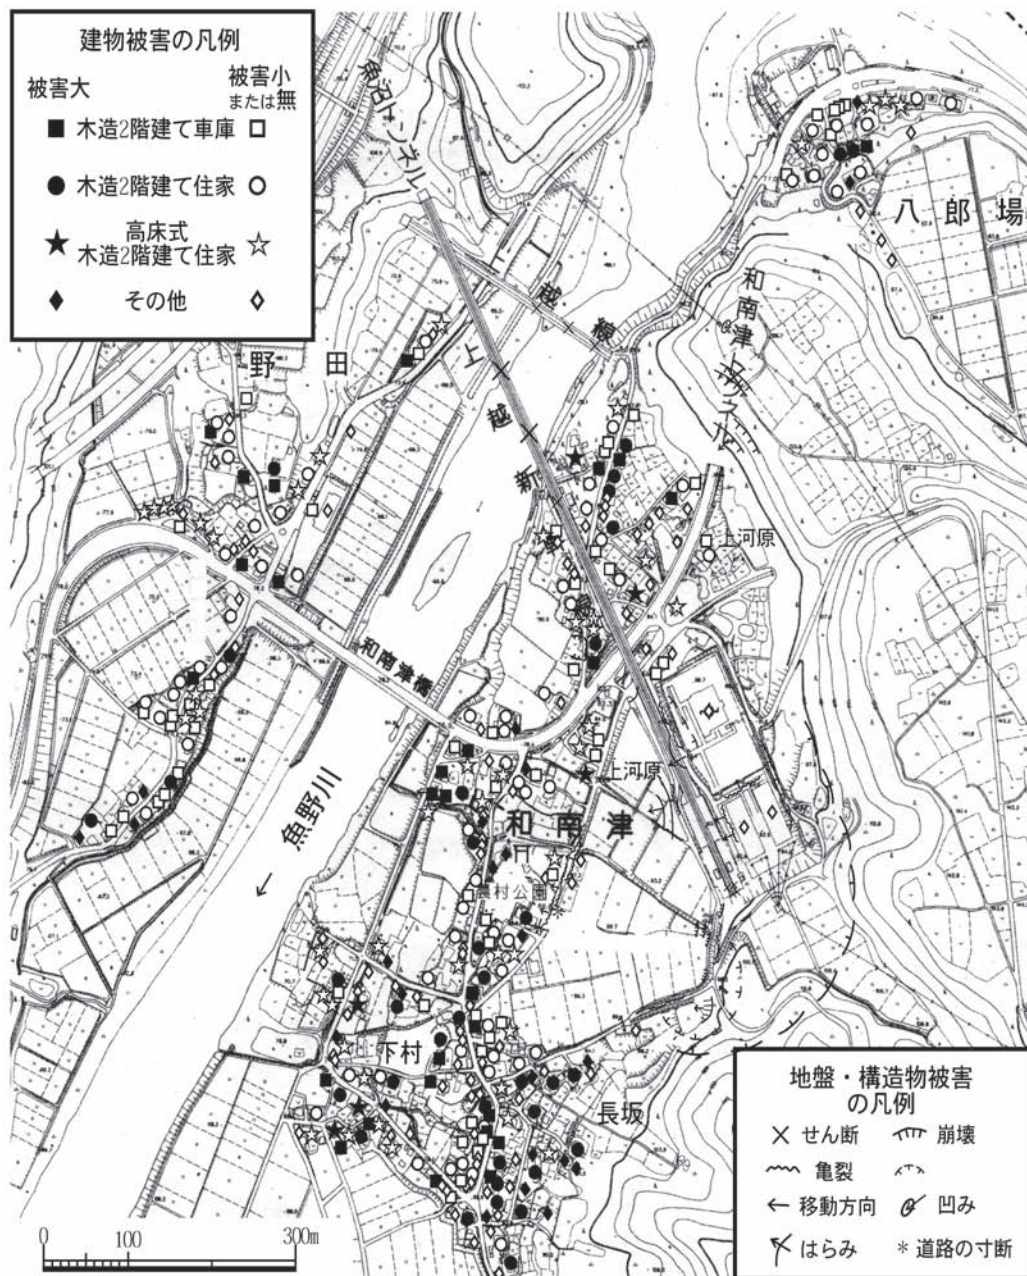
八郎場集落：木造 2 階建車庫、木造 2 階建一般住家、高床式木造 2 階建一般住家のいずれも被害が比較的少なく、倒壊した建物は木造 2 階建車庫が 1 棟、木造 2 階建一般住家が 2 棟となっています。

上河原集落：被害件数は比較的少ないものの、大破した高床式木造 2 階建一般住家が 3 棟認めら

図2 川口町和南津地域の建物被害分布・地形図は川口町発行 1/10000 地形図を使用

れました。このほかに倒壊した建物は、木造2階建車庫が7棟、木造2階建一般住家が11棟でした。

下村集落：被害件数はやや多く、大破した高床式木造2階建一般住家が3棟、倒壊した建物は木造2階建車庫が9棟、木造2階建一般住家が9棟でした。

長坂集落：被害件数は多いですが、大破した高床式木造2階建一般住家はなく、倒壊した建物は木造2階建車庫が4棟、木造2階建一般住家が13棟となっています。

野田集落：被害件数は比較的少なく、倒壊した建物は木造2階建車庫が7棟、木造2階建一般住家が4棟でした。

和南津地域における建物被害は河成段丘面および扇状地性の緩斜面上に集中しています。また、段丘面上に発達する地すべり性緩斜面の末端部には、地すべりによる建物被害や道路法面のはらみ出し、消雪パイプの被害が集中しています。

和南津地域に見られる段丘面上の扇状地性緩斜面は、後背地の和南津層に由来する“泥質な”崖錐性扇状地堆積物からなると考えられ、これらの地形面で被害が大きいという事実は地盤の増幅あるいは共振効果を表しているものと考えられます。

右岸と比較して被害率が高率（約 30%前後）を示すことが特筆されます。これは同じ河成段丘面でありながら、左岸が右岸よりも 3 倍程度被害率が高いこととなります。これらの特徴から、和南津地域では魚野川左岸のほうがより強い強震動を受けたことが推測されます。
