# 建築構造物の被害

加藤大介・土井希祐・中村友紀子

新潟大学工学部 建設学科 建築学コース

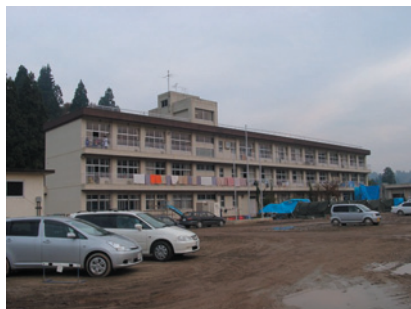
さの入力が無かったこと、などが推測される。写真1は川口町の中でも特に木造建物の被害の大きかった田麦山地区の田麦山小学校(RC3F, 1984年竣工)であるが、躯体の被害は軽微である。建物の周辺は、地盤にひび割れが見られている(写真2)。

写真1 川口町立田麦山小学校 外観

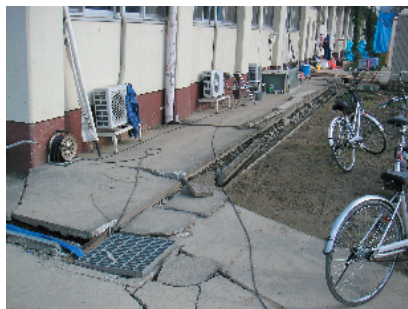
写真2 田麦山小学校の周辺地盤の変状

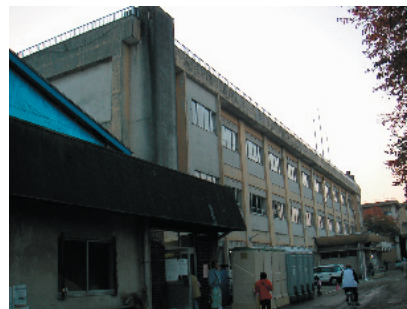
RC校舎は北棟(写真3)と南棟(RC3F, 1975年)からなる。東側と西側に屋内運動場を配した口の字型である。これらは建築計画上は連続しており、エキスパンションジョイントにより構造的に分離されている。各校舎の北側構面は、柱が垂壁と腰壁により短柱化しており、1階の柱にせん断ひび割れが生じているのが見られ、特に北側の校舎では一部の柱がせん断破壊した(写真4)。また南側校舎では、梁間方向の耐震壁にせん断亀裂が観察された。

写真3 小千谷市立東小千谷小学校(北棟)

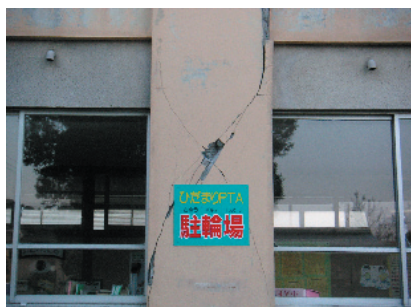
写真4 東小千谷小学校(北棟)の1階の柱

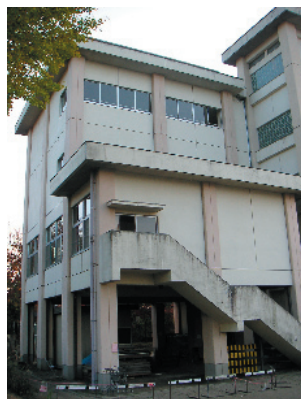
RC校舎は西側の校舎棟(RC4F, 1979年)とEXP.J.によってつながる東側に増築された棟(RC4F, 1986年, 写真5)からなる。校舎棟は梁間(南北)2スパン、桁行(東西)14スパンで、増築棟は梁間(南北)3スパン、桁行(東西)2スパンである。増築棟は1階部分がピロティー形式であり、北側の1スパンは、3, 4階でセットバックしている。増築棟は、1階ピロティー柱の柱頭で曲げ圧壊が生じ、一部では主筋が座屈しており、損傷のレベルでⅤ相当である(写真6)。文献(1)によると、コンクリートの損傷が激しい部分は、いずれも柱頭の西側に偏っており、主として東西方向の揺れによって生じた損傷であるものと考えられている。さらに、2階から上の増築棟と既存部の間のエキスパンションジョイントの間隔が地

写真5 小千谷市立東小千谷中学校(増築棟)

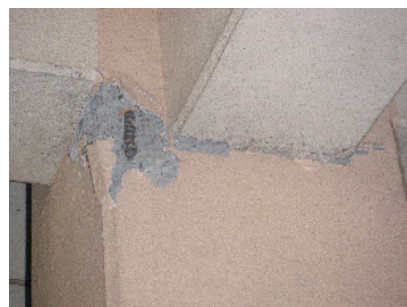
震前より明らかに広がっていることから、増築棟が東側に変位したまま原位置に復帰していないことがわかる。(引用終わり)

写真6 東小千谷中学校増築棟のピロティー柱の曲げ圧壊

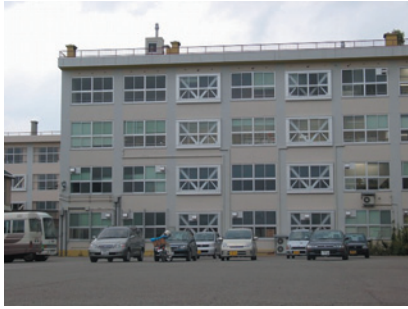
RC造は校舎2棟(第1棟(北側), 第2棟(南側))および、渡り廊下棟2棟(RC3F)からなる。このうち、校舎1棟と2棟はK型ブレースにて補強がされていた。いずれも3カ年計画で校舎2棟は2000～2002年で補強工事が完了し、校舎1棟が来年の夏休みに補強が完了する予定であったとのこと。構造的な被害は軽微であった。ただし、EXP.J.に被害有り。

写真7 十日町高校第2棟（RC4F, 補強済み）の北面の外観。被害は軽微

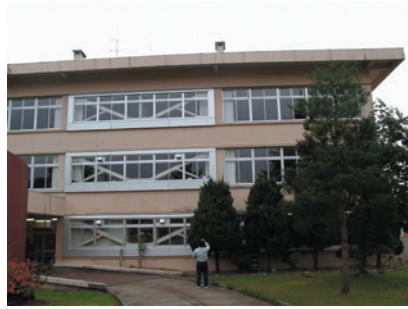
RC造は、管理棟(RC3F, 1966, Kブレース補強)、特別教室棟(RC3F, 1970)、工業科棟(RC3F, 1982)、農業科棟(RC3F, 1984)からなる。このうち、管理棟にK型ブレースによる補強がなされていた(写真8)。ただしこの補強された建物の北側は、ウォールガーダーにとりつく扁平な柱であり、極脆性柱である。これらの柱のほぼ全部にせん断ひび割れが観察された。特に2階の1本は被災度Ⅳ程度である(写真9)。耐震診断では第2種構造要素ではないと判断されていたと考えられる。補強されていない特別教室棟も同様の構造になっており、この棟でも北側の柱にせん断ひび割れがみられた。

写真8 十日町総合高校管理

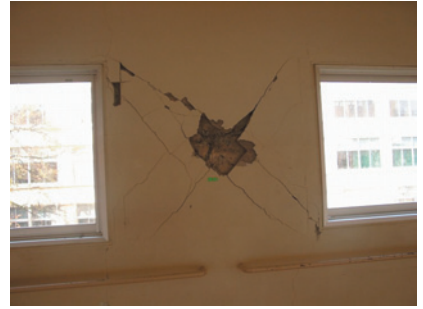
写真9 2F北側構面の柱のせん断破壊（IV）

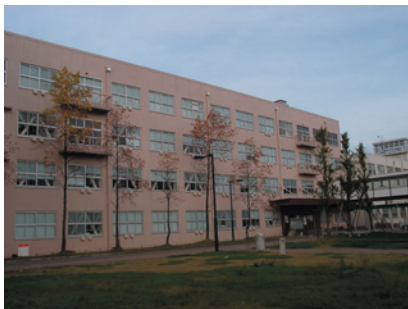
長岡市西片貝町(悠久山の近く)の小高い山の上に位置し、主なRC校舎は1号館～6号館である。敷地は200×500mくらいの楕円であるが、台地周辺の盛土部分が沈下している。最も大きな被害は崖崩れにより基礎が露出している3号館であるが、これについては次節で述べる。4号館(RC4F)はK型ブレースにより補強が済んでいた(写真10)。補強数はかなり数が多かったが、2Fと3Fの梁に一方向のせん断ひび割れが計3本、外から観察された(写真11)。一方向なので、地盤の変状による不同沈下も考えられる。

写真10 長岡高専4号館はKブレースにより補強がされていた

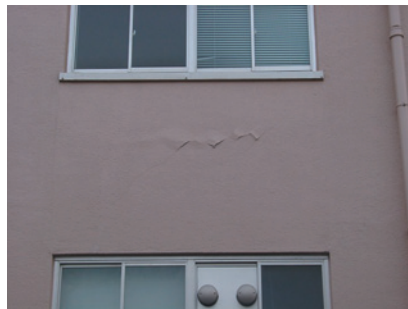
写真11 長岡高専4号館のはりの一方せん断ひび割れ

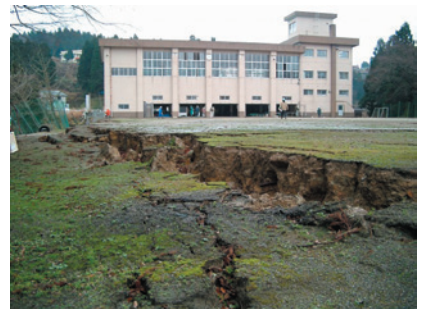
造成した山間地に位置する。校舎棟はRC3階で部分的に地下1階である。体育館棟はRC1階であるが、地下部分がピロティとなっている。校舎棟は長辺方向が東西、体育館棟は長辺方向が南北を向いており、両者は全体でL型を構成する一体の構造体となっている(写真12)。体育館の北側と校舎棟の南側は崖地になっている。

写真12 山古志小の全景を西から見る。右側が校舎棟。左側が体育館棟。両者は構造的に一体となっている。左右は崖地。

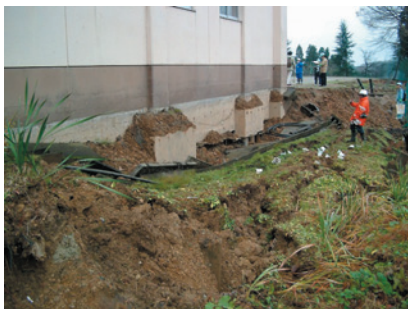
体育館棟の北側のがけが崩れ、PC杭(350φ, 中空(厚さ75mm), 軸方向筋6φ@130mm, 横方向筋の径は約2.3mm)が2本露出していたが(写真13,14)、2本とも激しくせん断破壊してい

写真13 体育館棟の北側の崖が崩れ、北面の基礎が露出していた。杭はせん断破壊していた。ただし、体育館棟の傾きは少ない。

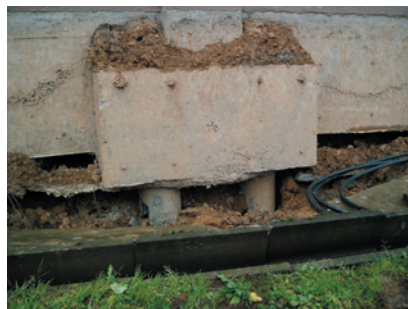
写真14 写真13の右から2番目の基礎。PC杭（350φ、中空（厚さ75mm）、軸方向筋6φ@130mm、横方向筋の径は約2.3mm）

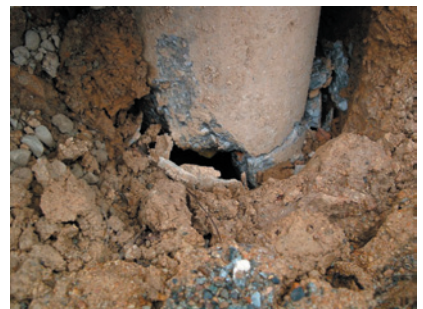
た(写真15)。露出していなかった体育館棟の校庭側の2本を掘り出したところ、いずれも杭に縦割れが生じていた。校舎棟の杭は露出していなかったが、最も沈下が激しい南西隅角部(写真16)の杭を掘り出したところ、大きくせん断破壊していた(写真17)。上部構造が崖側(南側)に約20cmずれていた。

写真15 写真14の右の杭の詳細。PC杭でφ350。中空部とコンクリートが充填してある杭頭補強部の境でせん断破壊。

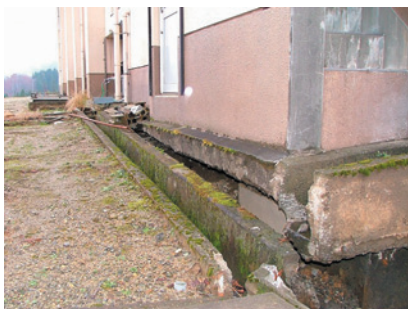
体育館棟に対して校舎棟が大きく沈下していた。さらに、校舎棟は西側に向かって不同沈下も認められた。校舎棟の最大沈下量は、26cmであった。また、体育館の北側は崖崩れにより165cm基礎が露出していた。一方、基礎の傾斜は校舎棟と体育館棟の継ぎ目のスパンが最も大きく0.022radであるが、この部分はコンクリートが鉛直方向にコールドジョイントとなっていて、そのジョイントが鉛直方向に60mmずれていた。

写真16 校舎棟の南西隅角部から北側をみる。向こうが体育館棟。校舎棟は体育館棟に比べ建物の傾斜が大きく。この部分の建物の不同沈下および地盤の沈下が最も大きい。

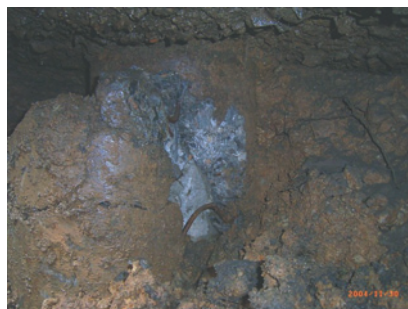
写真17 写真16部分を掘り出したところ、大きく破損していた。「横山光浩氏（細貝建築事務所）撮影」

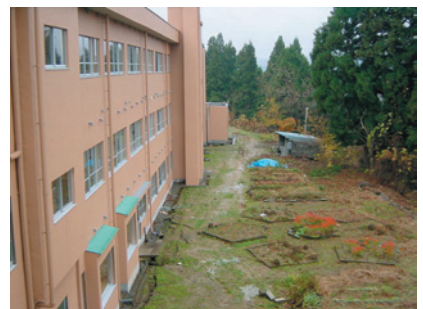
造成した山間地に位置する。校舎棟の西側は崖地となっている(写真18)。東側は体育館棟とEXP.J.を介して接続しているが、体育館側は切土側、校舎棟が盛土側になっている。このEXP.J.部が約30cm離れており、校舎棟が西側に約30cm変位したことが推測される。また、校舎棟は崖地である西側に向かって不同沈下が認められ(写真19)、廊下部分で測定した沈下量によると、最大は37cmであった。基礎の傾斜は最も大きなスパンで評価すると0.03radであった。杭自体の損傷は確認できないが、大きな被害を受けていることが予想される。

写真18 山古志中学校校舎棟の北面。向こう（西）側に向かって不同沈下が激しい。

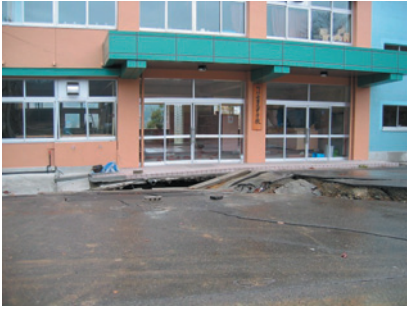
写真19 山古志中学校校舎棟の南面。左(西)側に向かって断続的に地盤沈下

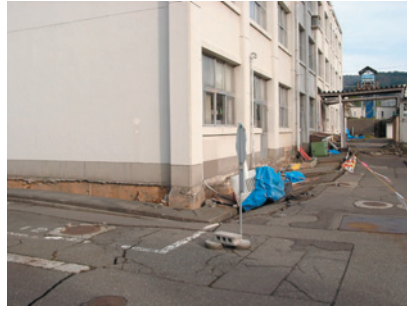
敷地等は前節で説明してある。3号館は崖が崩れ出す領域にあり、建物の南東側は地盤の沈下が見られないが、北西側は周辺地盤が20～30cm低下している(写真20)。文献(1)によれば、地盤滑りにより、3階建物と2階建物の接合部のスラブおよび梁が破断により離れていた。また、地盤の隆起・沈下および移動が生じ、建物も移動していた。(引用終わり)

写真20 長岡工専3号館の地盤沈下による基礎の露出(右が崖地)

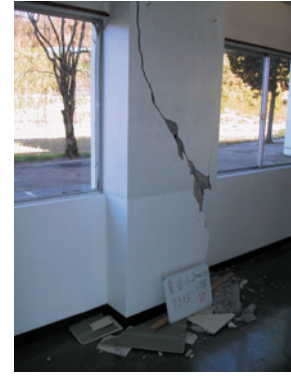
栃尾市東谷小学校校舎棟(RC3F, 1969年, 上部構造小破)は、長辺方向のラーメンの中央部のみAタイプ型校舎(1教室分の9mスパンの中央に柱がないタイプ)になっており、1~3階のこの部分の北側ラーメンに被害が集中した。1階は損傷度Vのせん断破壊柱(写真21)があるがこれはコンクリートの打設状態が不良であった(写真22)。なお、この建物は直接基礎であるが、西側部分で地盤沈下が認められている。

写真21 栃尾市東谷小学校の柱のせん断破壊

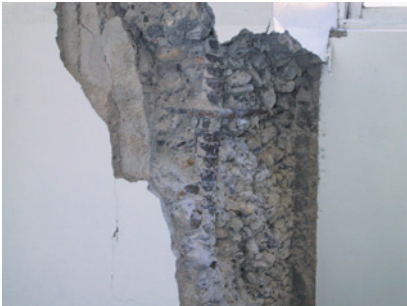
写真22 写真21の詳細(ジャンカが認められる)

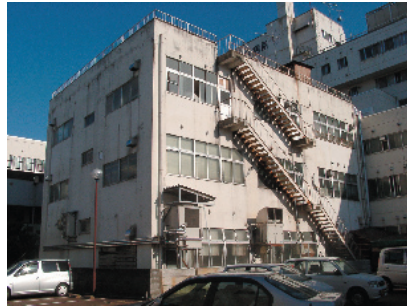
小千谷総合病院の病棟(RC7F)の北西側に平面上張り出したRC造3階建ての部分があり、書庫として利用されている(写真23)。この書庫棟の1階にせん断破壊後に圧壊した柱が2本あった(写真24)。この柱には主筋に $\phi 29$ が、フープに $\phi 9@150$ (フック $90^\circ$ )が使われていた。

写真23 小千谷総合病院の北西側張り出し部分:1Fの柱がせん断破壊し、軸耐力を失っている。柱の詳細は次の写真。

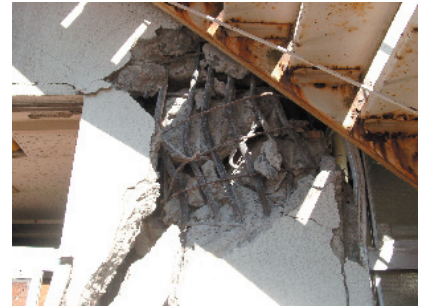
写真24 1Fの柱がせん断破壊し、軸耐力を失っている

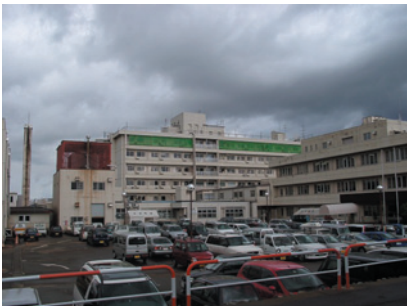
十日町の中心街の県立病院。新しい診療棟と古い病棟からなる(写真25)。病棟はL型で1, 2, 3階までセットバックしており、3階から6階までは長方形の建物(高層棟)となっている。被害は2, 3階に集中している。2階は高層部分の長辺方向北側柱がせん断破壊し(写真26)、2階建て部分の東側の柱にせん断ひび割れがみられた。また、高層部分の短辺方向連層耐震壁の2階の脚部の柱にせん断による圧壊がみられた。

写真25 十日町病院の全景(中央が病棟)

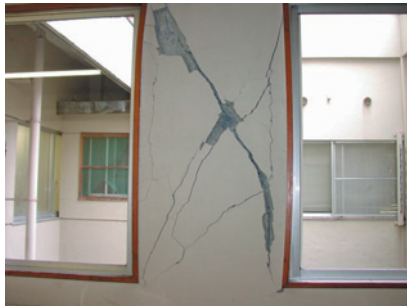
写真26 十日町病院の2F長辺方向柱のせん断破壊「高橋義道氏(高橋構造企画設計)撮影」

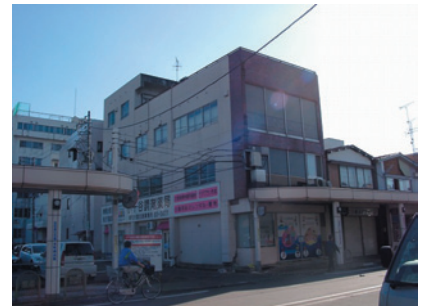
道路に沿った方向(東西方向)の被害が大きく、1階柱脚部に梁間方向の曲げ破壊が見られた。一

写真27 建物Aの外観(小千谷市、手前の道路が117号)

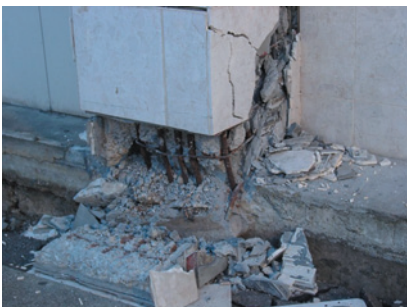
番手前の柱の詳細を写真28に示す。東西方向の柱脚ヒンジ領域のせん断破壊で、主筋の座屈が見られる。柱の断面は $520 \times 580$ (桁行方向 $\times$ 梁間方向)で、主筋は $\phi 22$ を、フープは $\phi 9@150$ (フック $90^\circ$ )を使用していた。

写真28 建物Aの柱脚の被害

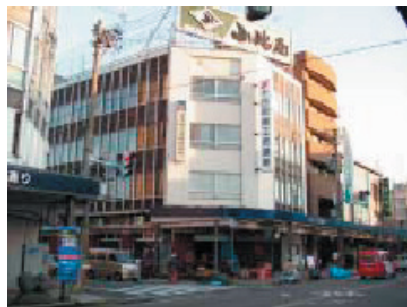
十日町の中心街117号沿いの $8 \times 3$ スパンの建物(写真29)。周囲の建物の損傷はさほど大きくないが、この建物は1階部分が大破している。117号沿いの短辺方向の構面の柱がせん断破壊し、ほぼ全部の主筋が露出している(写真30)。117号と反対側の構面には階段室があり、その周辺の柱の損傷は小さい。ねじれによる影響が考えられる。

写真29 建物Bの外観(小千谷市、手前の道路が117号)「小林克巳教授(福井大学)撮影」

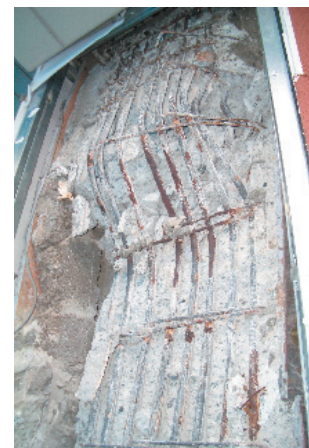
写真30 建物Bの柱のせん断破壊「梶井照仁氏(建構造研究所)撮影」

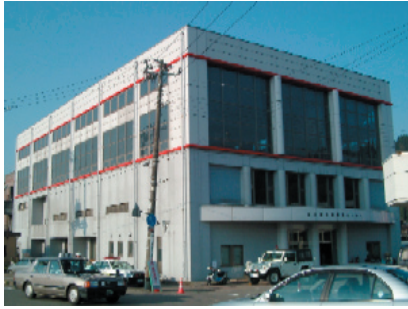
梁間の門形フレームの柱脚はH形鋼露出柱脚であり、桁行にはブレースが配置されている。文献(1)によれば、 $[-180 \times 75 \times 7 \times 10.5$ の2枚重ねの

写真 31 川口町公民館の全景

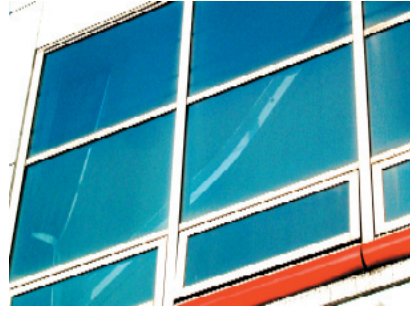
X形筋違が端スパンに配置され、筋違中間部が面外にはらみだし（写真 32）、ガセット PL-16 の損傷、ボルトのすべりが認められた。筋違構面の柱脚ではアンカーボルトが伸びて折れ曲がりっていたが、コンクリート部分には損傷は認められなかった。また、アリーナの高くなった部分での天井仕上げ材、鋼製下地やスピーカーが落下していた（体育室部分の 20～30%に相当）。野縁受けと野縁との間はクリップ止めであり、天井が大きく揺れた際に損傷が生じたと考えられる。なお、1階 RC 部分、ギャラリー一部分やステージ桁面のガラスに破損は認められなかった。（引用終わり）

写真 32 川口町公民館のブ  
レースの座屈

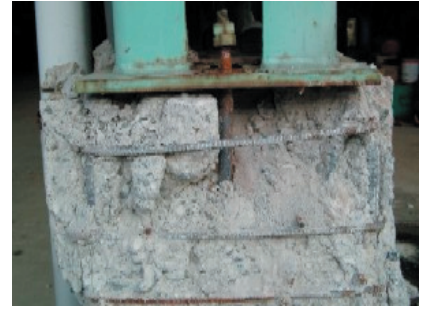
架構形式はラーメン構造、3層、桁行き方向 4 スパン×梁間方向 1 スパン、1層はピロティーとなっている。柱は角形鋼管（□-300×300×9）である。柱脚は、ベースプレート PL-400×400×16、アンカーボルト 4×M16、RC 立ち上がり部は、断面 500mm×500mm、高さ 600mm、主筋 4-D16、帯筋 D10@100 である。RC 立ち上がり部の帯筋端部は 90° 折り曲げ、重ね長さ約 400mm となっていた。被害は、片側の桁行き構面柱脚 4カ所で大きく、アンカーボルトの伸び出し、ベースプレートの水平ずれ、RC 立ち上がり部のせん断破壊（写真 33）等であった。

写真 33 長岡市の事務所兼住宅  
(建物C)の柱脚の被害

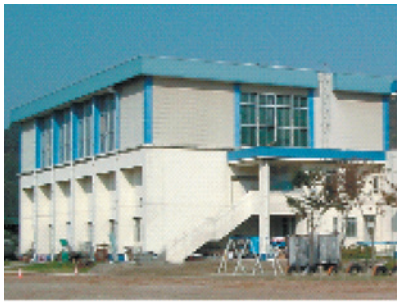
3階建て、1FがRC造で食堂、アリーナ部の下部はRC造、上部はS造でギャラリーが廻り、張間方向はトラス梁、テーパ柱の門形骨組である（写真 34）。桁行方向（南北方向）の端スパンにX形筋違（H-150×150×6×9）が配置してあり、いずれも座屈し、東側の桁面では総てのサッシュが、西側では筋違構面に隣接する1構面のサッシュがはらみだして窓ガラスが破損していたが、屋根材や柱、梁部材には損傷は認められなかった。東側の筋違構面では筋違交差部でフランジ破断して破損部は塗料がはがれ、部材中央部で撓んでいた（写真 35）。フランジは裏当て金無し形突合せ溶接で、この構面では構面内座屈であったが、反対側（西側、運動場側）の構面では継手部での構面外座屈が生じていた。床は整理してあったが、天井照明 18 機器中 4 機器が落下していた。体育館の外部では筋違が破断した桁行面のガラスが破損して散乱し、軒裏天井板が 2 箇所落下していた（これらは余震時に落下）。また、これらの筋

写真 34 川口小学校体育館全景

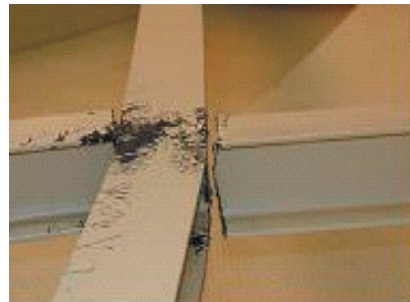
写真 35 川口小学校H型鋼  
ブレースの破断

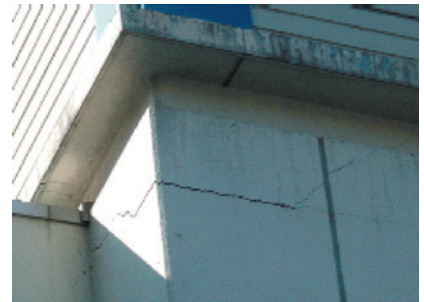
違構面の外部では鉄骨脚部下のコンクリート柱頭総てに B.P. 位置での横亀裂と支圧による亀裂が生じていた（写真 36）。

写真 36 川口小学校柱脚部コン  
クリート亀裂「福井工業大学  
辻岡静雄教授撮影」

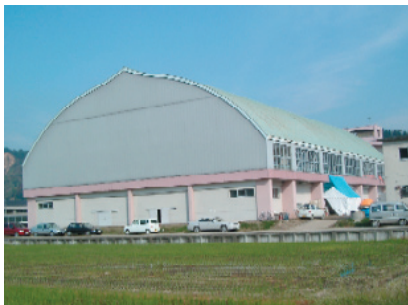
調査建物の中に耐震補強工事実施済の学校体育館が 4 棟含まれていたが、震度 VII 地域にあった川口中学校体育館を含めて全棟が無被害または軽微な損傷に止まっていた。川口中学校体育館はゲビオン屋根で、アリーナ下部 RC 造、上部 S 造の 2 階建てである（写真 37）。桁行方向には 4 対の筋違（柱外フランジ位置、間柱付 2 連 X 形）が元々配置されてあったが、耐震補強により V 形鋼管筋違が体育室部分の全構面に設けられている（写真 38）。校舎内部や体育館との EXP.J. でカバーの脱落などの若干の損傷であった。

写真 37 川口中学校の体育館全景

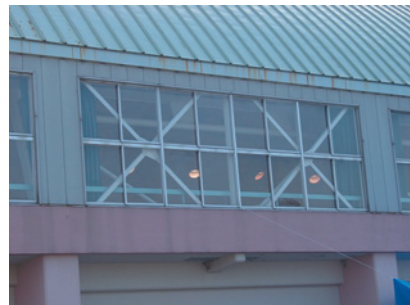
写真 38 川口中学校 元々のXブ  
レースの他にVブレースの補強  
がされている
