# 木造住宅の被害

## —川口町田麦山地区および栃尾市の被害状況—

中村 昇  
新潟大学農学部

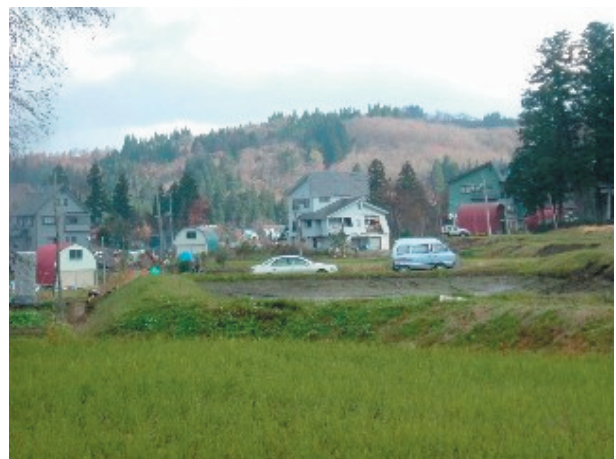
写真.1 調査地遠景

図.1 に示した、帯状に被害が集中した 15 棟の住宅について調査を行った。調査地の遠景を写真.1 に示した。多くの住宅が倒壊もしくは大破していた。また、住宅のほかに倉庫や作業場なども見られたが、それらの多くは住宅よりも簡易な構造であるため大半が倒壊していた。特に被害が大きかった建物の状況を写真.2～写真.5 に示した。

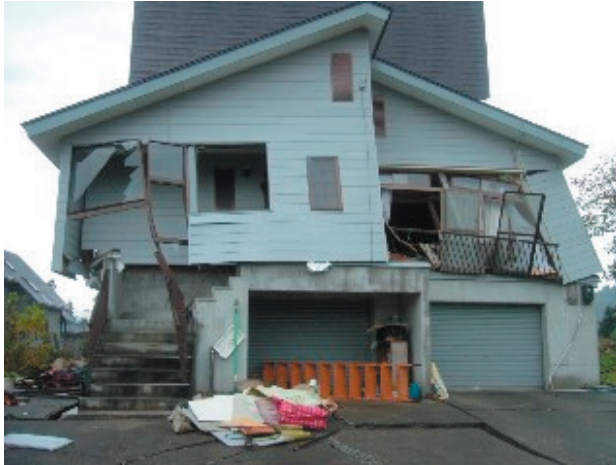
写真.2 大破した高床基礎の在来軸組住宅

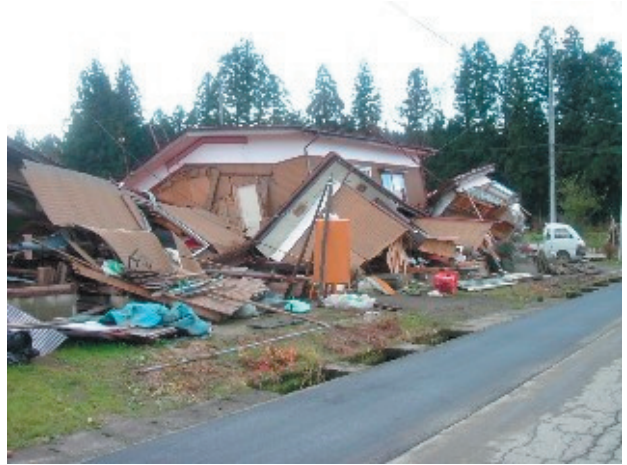
写真.3 在来軸組住宅の倒壊状況

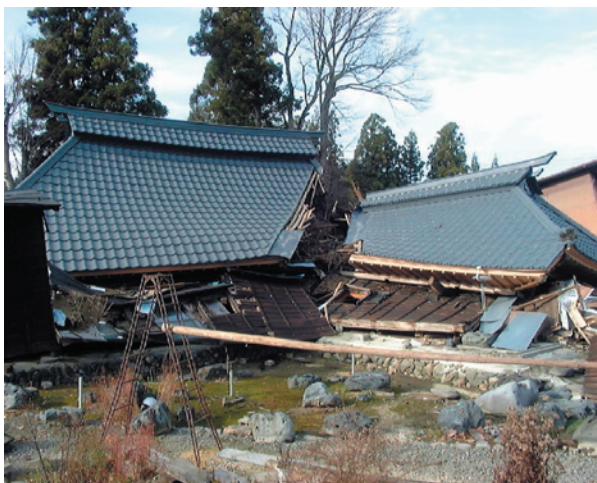
写真.4 伝統構法住宅の倒壊状況

屋根の上に金属板をかぶせていた。金属葺きの屋根ではほとんど屋根の被害がなかったが、瓦葺き屋根では瓦の落下が多く見られた(写真.12)。また、茅葺き屋根の上に金属をかぶせた伝統的構法住宅では倒壊したものが見られた(写真.4)。

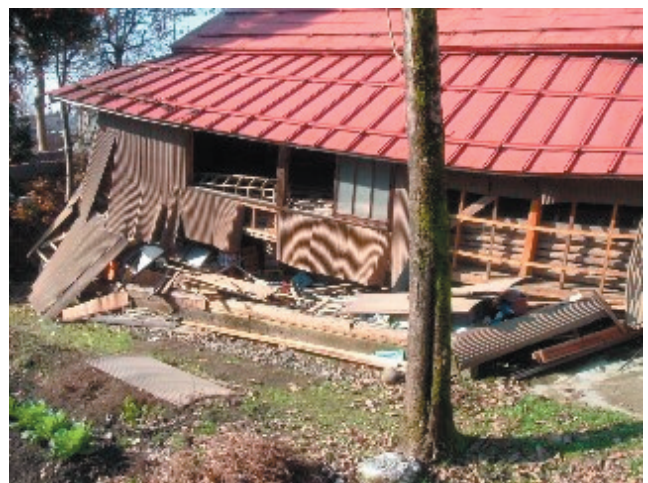
写真.5 倒壊した作業場

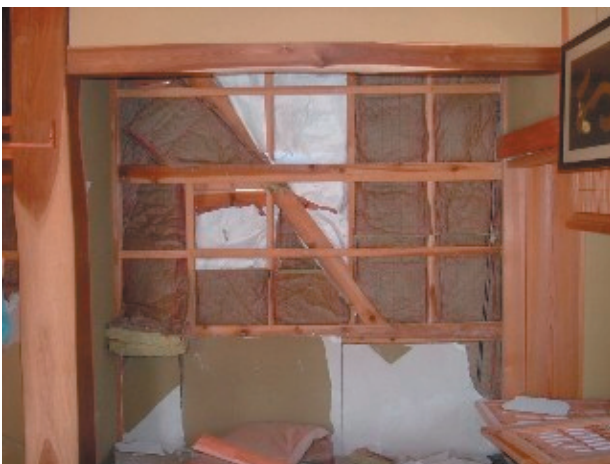
いた(写真.8)が、古い住宅では筋かいがないもの(写真.9)も見られた。筋かいのほとんどは片筋かいであった。ひび割れや剥落が多くの住宅で見られ(写真.10)、筋かいが座屈したり(写真.11)、踏み外したりしたもの(写真.13)も多く見られた。

写真.8 片筋かいをもつ石膏ボードの壁

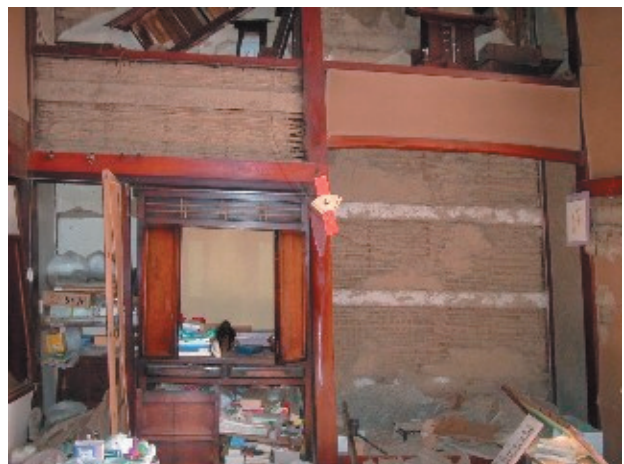
写真.9 筋かいのない土壁

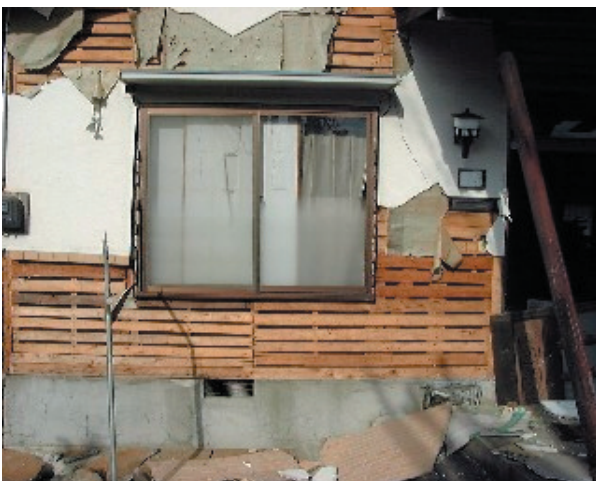
写真.10 外壁の剥落

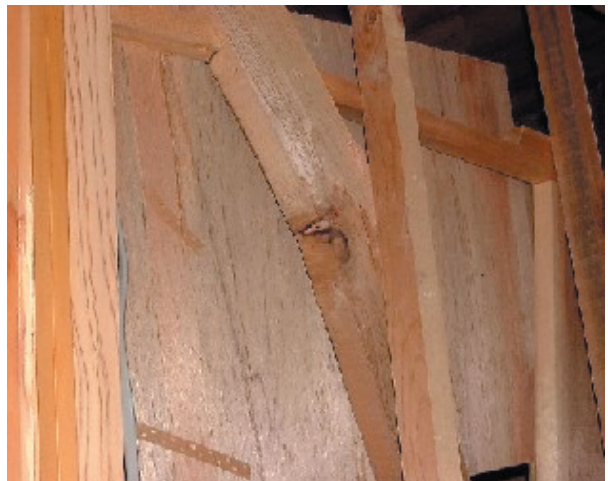
写真.11 筋かいの座屈（節の部分で座屈している）

し、できるだけすきがけにすることが重要であると考えられた。

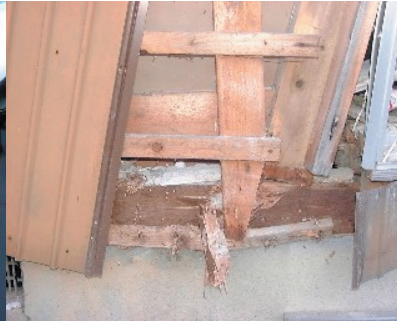
柱端部の留め付けは、短ほぞが主流であった。筋かい端部の留め付けは古い住宅では釘打ちが多く見られ、新しい住宅では筋かいプレートなどの接合金物を使っているものが多かった。柱・梁・桁の留め付けは伝統的仕口がほとんどであるが、一部で金物を併用しているものも見られた。釘打ち筋かいが踏み外している例(写真.13)が多

写真.13 釘打ち筋かいの踏み外し  
(土台等に腐朽が見られる)

古い住宅では土台や柱が腐朽しているものが見られた(写真.13)。特に風呂場などの水回りの付近での腐朽が顕著であった。

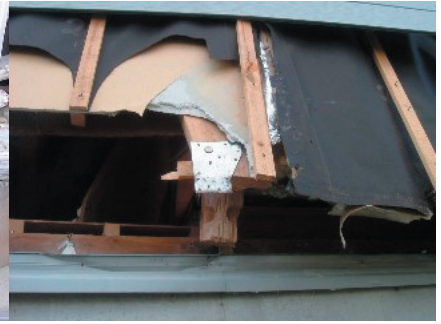
写真.14 筋かいプレートの使用例  
(土台や柱が割裂している)

く見られた。筋かいプレートを使った場合には筋かいははずれることは比較的少なかったが、土台や柱ごと割裂してはずれた例も見られた(写真.14)。

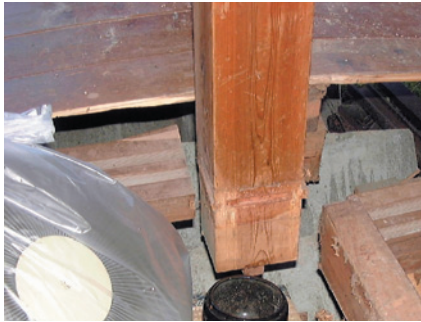
写真.15 土台と柱のずれ

多くの建物で柱が土台や横架材からはずれていた(写真.15)。柱が折れたり(写真.16)、柱と土台の接合部のほぞが折れたものも見られた。また、

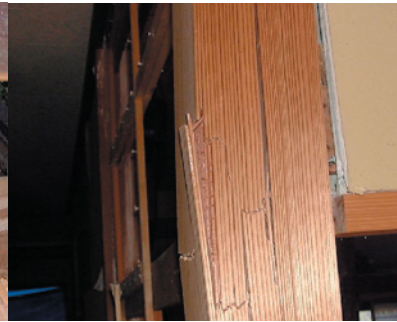
写真.16 柱の折損

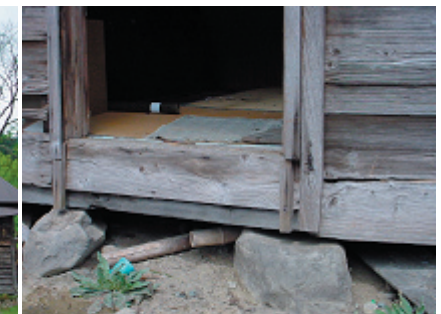
写真.23 東石に立つ住宅 (No.1)

築年数の古い住宅では、基礎と土台などを緊結せず、束石の上に載せてあるだけなので、建物が

移動することが多い(写真.23)。また、布基礎などを用いている住宅では、地盤の被害が少なかったためか、今回の調査住宅における基礎の被害も少なかったが、盛土をしたような所では、被害が見られた(写真.24)。

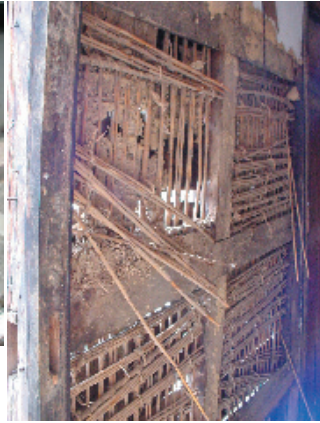
写真.25 土塗壁の崩落 (No.1)

土塗壁の崩落が目立った。表.2に示したように、伝統構法の特徴である、変形角がかなり大きい割に倒壊はしていないのであるが、これだけ土塗壁が崩落すると、改修して住む気にはなれないと思われる(写真.25)。

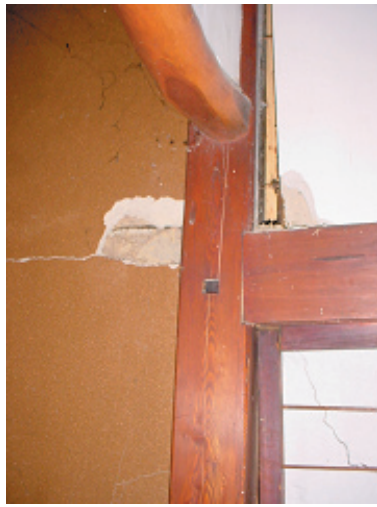
写真.28 込み栓における柱割れ (No.5)

伝統構法住宅は、貫構造(写真.26)や込み栓(写真.27)などの接合部から成り立っている。田麦山地区における在来構法住宅に比べ、ほぞが長く、抜け落ちていなかったことが、今回の調査住宅が変形角が大きい割に倒壊しなかった理由と考えられる。しかし、かなり大きな応力が生じ、柱が割れたり、折れたりしていた(写真.28)。また、改修にはかなり費用がかかるため、補強していた住宅もあった(写真.29)。しかし、安易な補強は逆に補強した部分を強くするために、応力が集中し、今後の余震などで破損する危険性もあり、十分注意する必要がある。

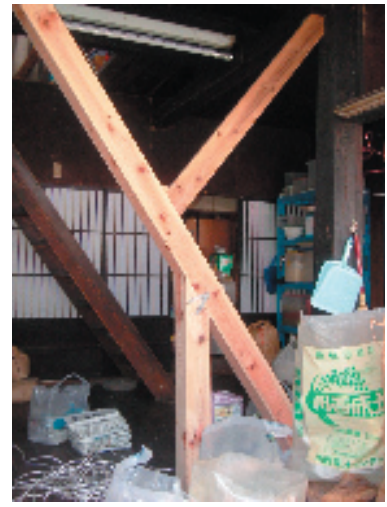
写真.29 補強 (No.4)
