見附市街地における建物の被害と地盤の関係

坂東和郎・齋藤浩之・浦山智晴*

*株式会社興和 企画開発室 〒950-8565 新潟市新光町6番地1

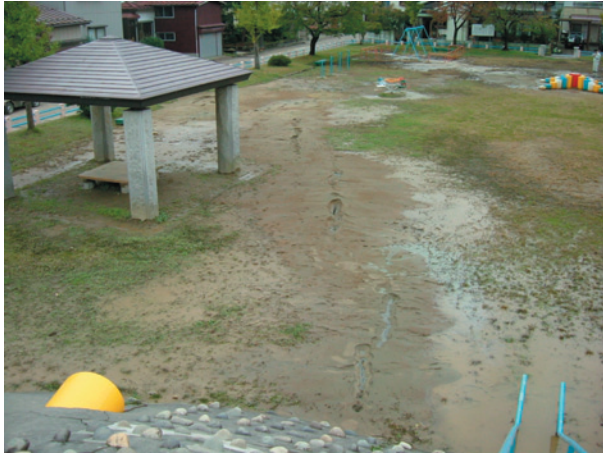
第3図.公園に見られた直線上の噴砂(新町3丁目)

ら地下水を伴って地上に噴き出した細かい砂や泥のことで、公園やグラウンドなど地面が広く露出しているところでは、直線状に連なって噴出しているようすが見られました(第3図)。また、舗装に覆われた場所では、歩道と車道の境界などの継ぎ目(第4図)、あるいは電柱の回り(第5図)などのわずかなすき間を見つけるようにして噴出しています。この噴砂の量は、10月23日の本震で

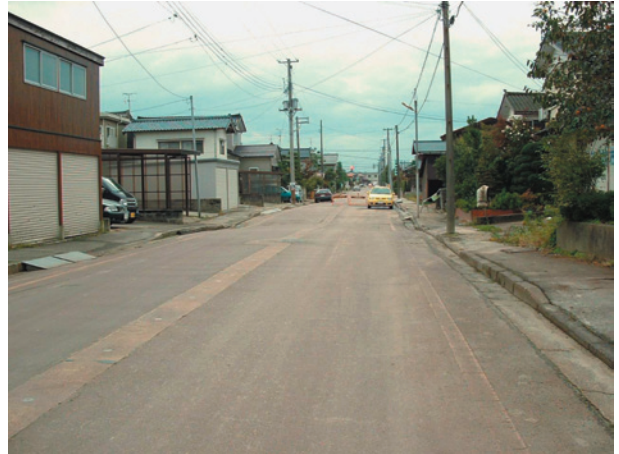
第6図.液状化により波打った道路(南本町2丁目)

噴砂の見られる地域では、地下の砂が噴き出してしまうために地面が沈み、道路が波打ってしまったり(第6図)、家屋などが傾いてしまうなどの

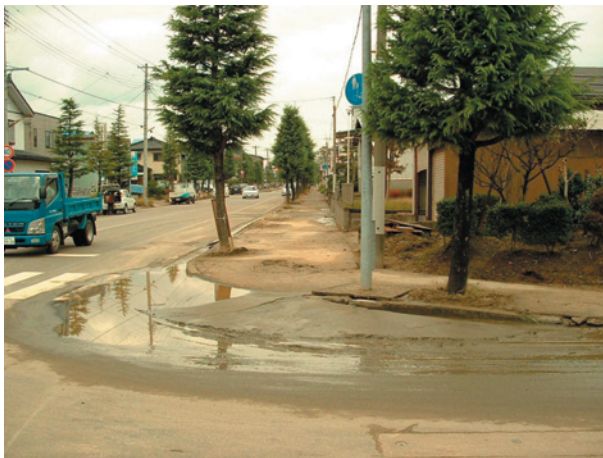
第4図.舗装の境界からの噴砂(南本町2丁目)

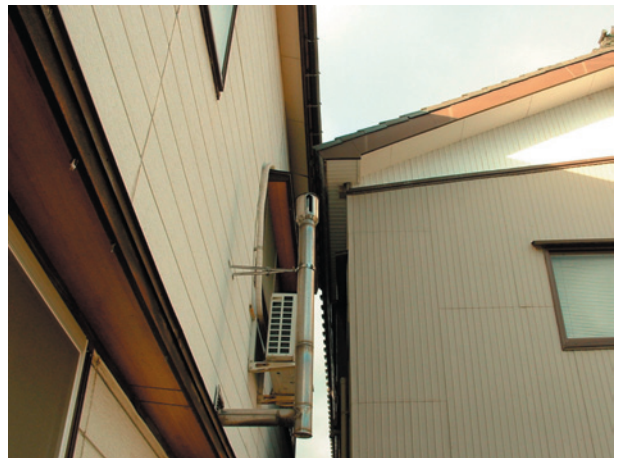
第7図.噴砂が原因で傾き接触した家屋(南本町3丁目)

被害も発生しています。中には、家屋の境界で噴砂が発生して地面が沈み、二軒の家の軒先が接触してしまう被害も発生しています（第7図）。

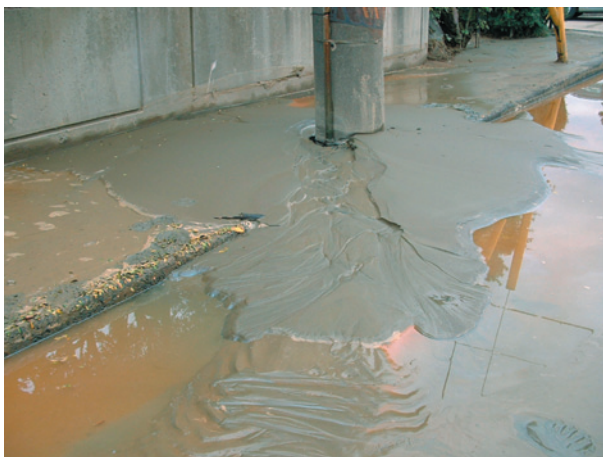
第5図.電柱の根元からの噴砂(南本町2丁目)

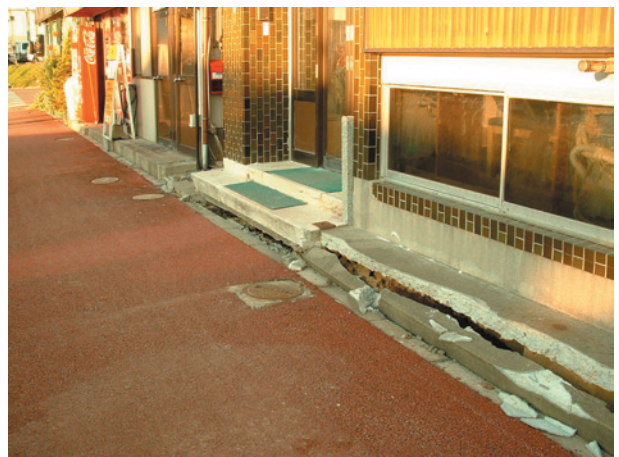
第8図.地面が沈降し抜け上がったビル(本町2丁目)

このように家屋では傾斜という被害が発生していますが、ビルでは抜け上がりという被害が発生しています（第8図）。普通、ビルの基礎にはその建物の重さを支えるために、杭が利用されています。このような基礎を杭基礎といいますが、杭基礎を持つビルの周囲の地面が沈むと、杭で支えられているビルは地面と一緒に沈まずに地面だけが沈むので、まるでビルが抜け上がったような現象が起こるのです。

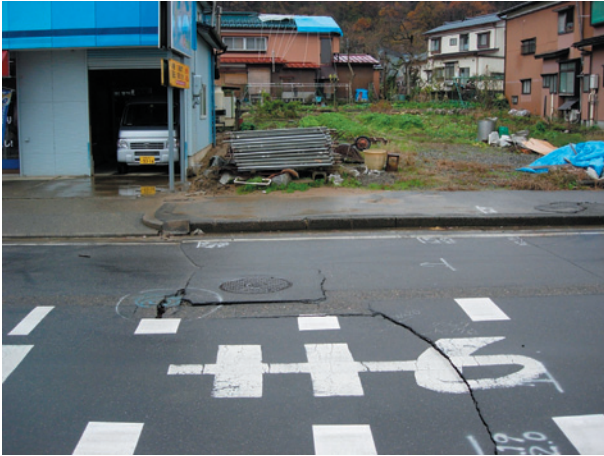
第9図. 道路に生じた亀裂（嶺崎1丁目）

また、地割れや、道路やコンクリート塀への亀裂も多く見られるほか（第9図）、刈谷田川の堤防では、大きな亀裂の発生や堤防そのものの沈降が見られます（第10図）。この堤防の沈降は大きいところでは40～60cmに達しています。ただし、この堤防が沈降している場所の多くでは、2004年の7.13水害の時に川の水が越流する災害も発生していて、この沈降はかなり前から進んでいたことが考えられます。

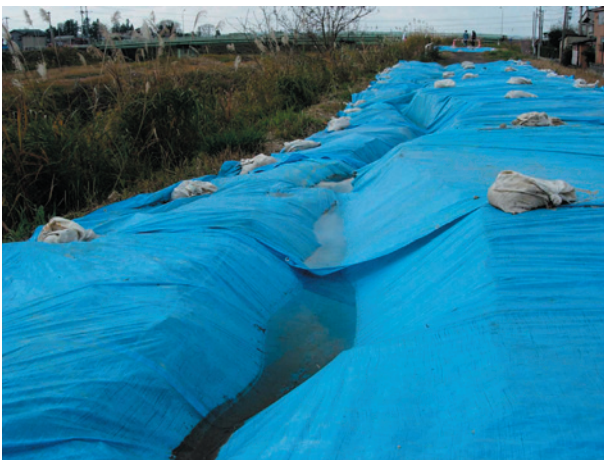
第10図. 大きく沈降した刈谷田川の堤防(南本町1丁目)

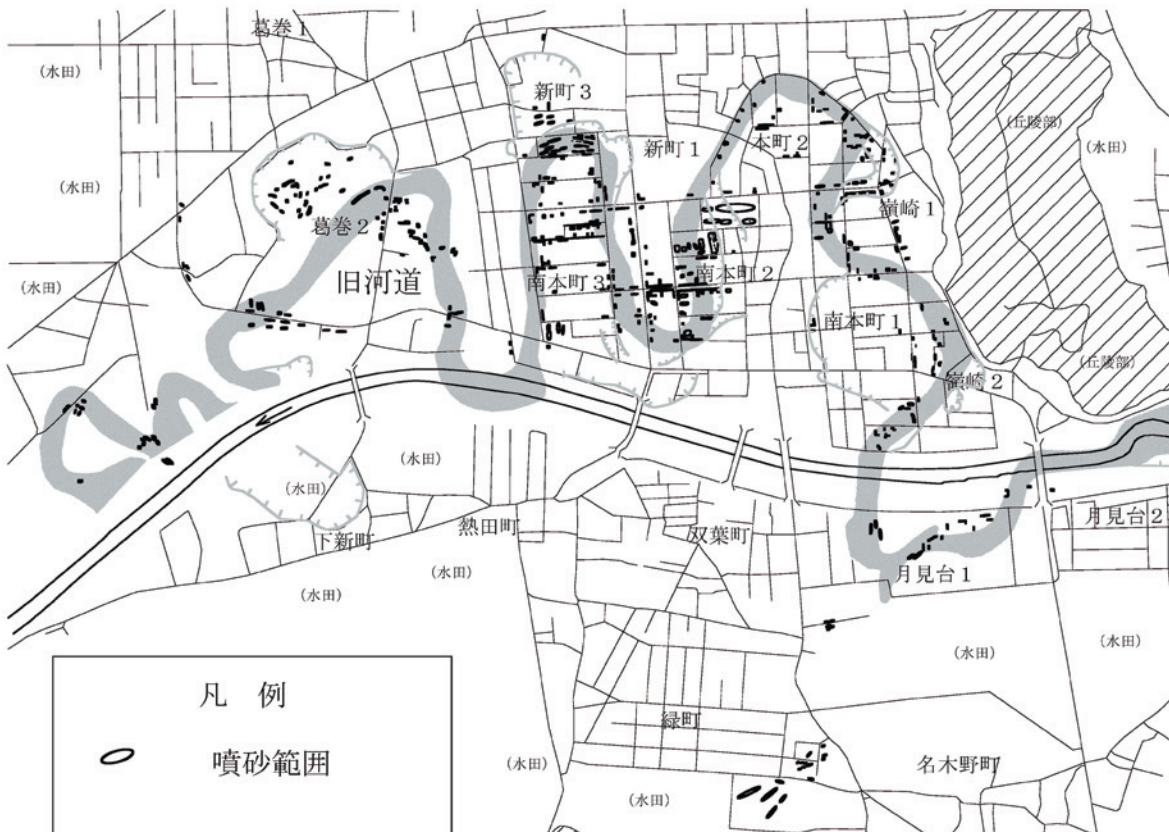
第 14 図. 噴砂の発生箇所

地盤が液状化したことによる噴砂、路面の波打ち、家屋の傾斜、ビルの抜け上がり、地割れや路面の亀裂といった被害がどのような地盤のところで発生したかを見ると、旧河道を埋め立てた場所とその周囲であることがはっきりとわかります（第14図～第18図、グラビア）。また、堤防に亀裂が生じたり沈降していた場所も、旧河道の上に現在の堤防が作られた場所で発生していることがわかります（第19図）。

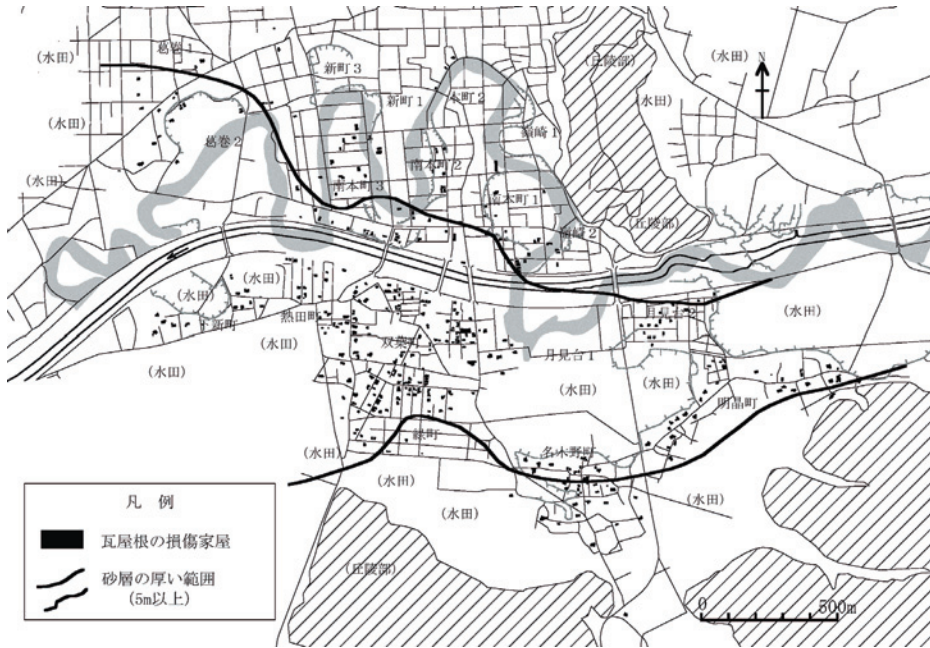
第 23 図. 瓦屋根の損傷家屋と砂層の分布

ここで、地震により瓦屋根が被害を受けた家屋の分布を見ると、刈谷田川の南側に集中していることがはっきりとわかり、さらに、これが砂層の厚い範囲と重なっていることがわかります（第23図）。

見附市街地で常時微動観測を行った結果を見ると、地盤の卓越周期は約0.2～0.9秒の範囲にあり、粘土層の厚い範囲では0.7～0.9秒、砂層の厚い範囲では0.4～0.7秒となっています（第25図、第26図）。そして、瓦屋根への被害との関係について見ると、被害の多い地域は、厚い砂層が分布する比較的固い地盤であるために、卓越周期が家屋の固有周期と重なる範囲を持ち、建物と地盤の共振が起きたと見ることができます。一方、被害の少ない地域は、厚い粘土層が分布する比較的軟らかい地盤であるために、卓越周期が家屋の固有周期に比べて長く、共振が起きなかったと見ることができます。

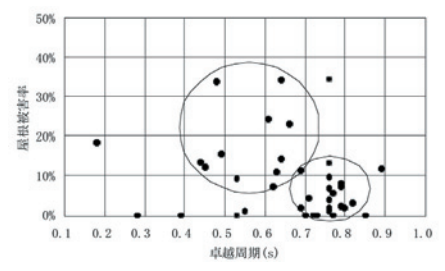
第 27 図. 地盤の卓越周期と屋根被害率

下の図は、卓越周期と瓦屋根の被害の関係をみるために、常時微動の観測点から半径100m以内にあるすべての建物に対する、瓦屋根の損傷家屋数の割合を算出したものです。これを見ると卓越周期が0.4～0.7秒の地域で被害が大きくなっていることがよくわかります（第27図）。
