中越地震による農地の液状化被害

稲葉一成*・中野俊郎**・田中 聡*

* 大学院自然科学研究科 ** 農学部

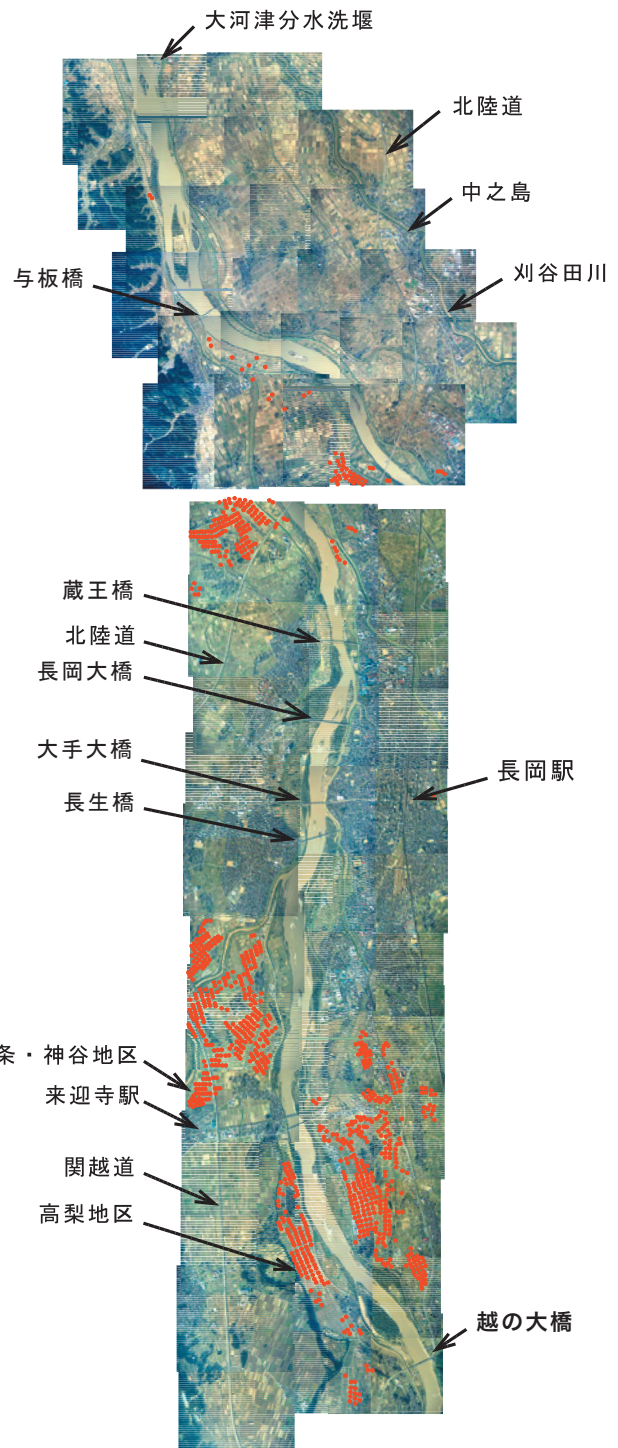
図1 液状化した農地の分布

2004年10月23日に発生した中越地震では、小千谷市や越路町などの信濃川沿いの農地において、液状化により圃場や農道が陥没するなどの被害が発生した(図1)。筆者らは、長岡市(新開, 西野), 越路町(本条, 神谷, 岩野), 小千谷市(高梨)の計6箇所において、液状化が発生した農地の被災状況や土質を調査してきた。本報告は、越路町本条・神谷地区、小千谷市高梨地区における被災状況を中心に報告するものである。

●は小千谷～分水までの信濃川沿いの空中写真(国土地理院撮影)から噴砂が発生したと思われる農地をプロットしたもの。但し、これらの全てを現地調査で確認したわけではない。

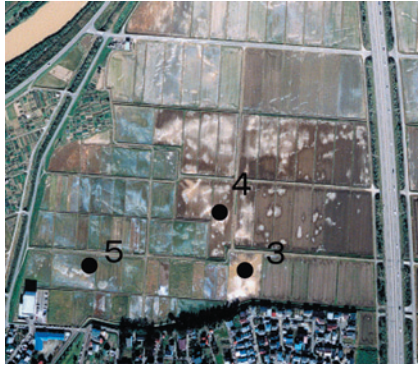
調査を行った越路町本条・神谷地区の圃場は、信濃川の左岸、信濃川と渋海川の合流点の約5km上流に位置する。調査地の空中写真を図2に示す。図中左側は渋海川、右側は関越自動車道である。この空中写真は、アジア航測(株)によって撮影されたものを筆者が加工したものであり、図中に示した番号は以下の図番号と対応したものとなっている。

図2 調査地の空中写真
 図中左側は渋海川、右側は関越自動車道である。図中の番号は本文中の図番号と対応している（2004年10月24日アジア航測（株）撮影）。

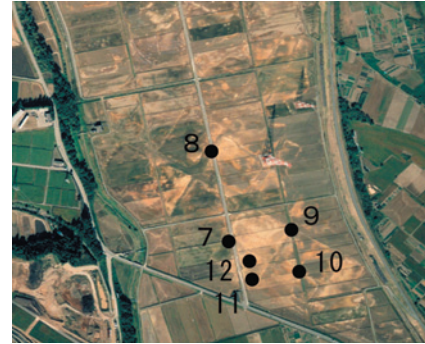
図6 調査地の空中写真
 図中左側は段丘崖、右側は信濃川の堤防である。図中の番号は本文中の図番号と対応している（2004年10月24日アジア航測（株）撮影）。

調査を行った小千谷市高梨地区の圃場は、信濃川の左岸に位置する。調査地の空中写真を図6に示す。図中左側は段丘崖、右側は信濃川の堤防である。この写真はアジア航測（株）によって撮影されたものを筆者が加工したものであり、図中に示した番号は以下の図番号と対応したものとなっている。写真からは広範囲での噴砂と、格子状の模様が見られる。

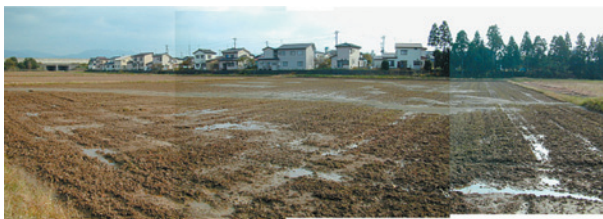
地元の方によると、今回の地震で噴砂が見られた場所のなかでも、特に図3の地点では、地震発生時には砂とともに多量の地下水が噴出し、池のようであったとのことである。北側に隣接する図4の地点では、直径3m、深さ0.6m程度の陥没も見られ、このあたりの噴砂の激しさを窺わせる。ただ、噴砂は広範囲で見られたものの、それに伴う広範囲での陥没や、排水路・農道の破損などは見られず、復旧困難な状況とは思われない。

図3 広範囲で発生している噴砂
 最も液状化の激しかった所である。地震発生時には砂とともに大量の水が噴出した。

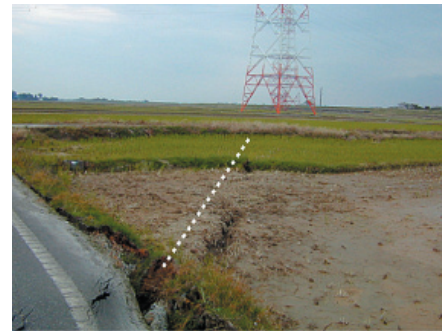
図7 連続する段差・亀裂1
 段差・亀裂は農道を横断して鉄塔の方向へ連続している。

図7と図8は、図6で見られた格子状のものが農道と交差する地点の様子である。いずれも農道

や圃場には段差や亀裂が連続して生じており、それに沿って噴砂が見られる。図9と図10は、格子状のものが排水路と交差する地点の様子である。

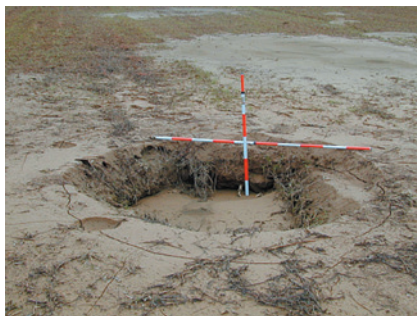
図4 円形状の陥没
 砂・水の噴出により、直径3m、深さ0.6mほどの陥没が生じている。

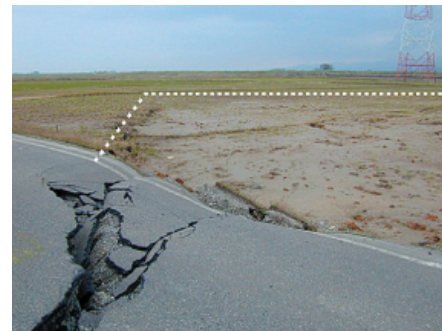
図8 連続する段差・亀裂2
 段差・亀裂は農道を横断した後、右方向に直角に曲がる。

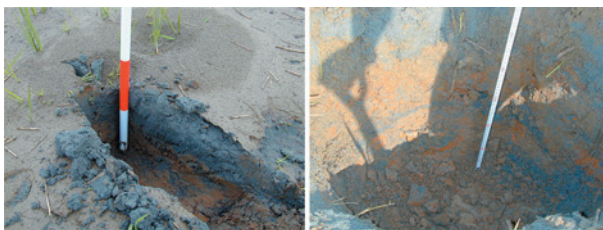
図5の地点において、噴砂が発生した所と発生していない所で、それぞれ田面下深さ60cmまで掘削し土層を観察した。噴砂が発生した所では、田面上に最大で15cm程度の厚さで青灰色の砂が堆積し(図5左側)、その地下では砂が亀裂を伝っていった痕跡も見られた(図5右側)。地表部はかなりぬかるんでいるものの、地下は乾いており、掘削時に地下水が浸出することもなかった。これは噴砂が発生していない所でも同様であった。図

図5 噴砂地点の様子とその土層断面
 最大で15cm程度の厚さで青灰色の砂が堆積している。噴砂が発生した所の地下では砂が亀裂を伝っていった痕跡が見られる。

3. 図4の地点と比べ、図5の地点では噴砂の発生範囲は狭く、掘削時には径5cm程度のレキが出てくる場所もあった。

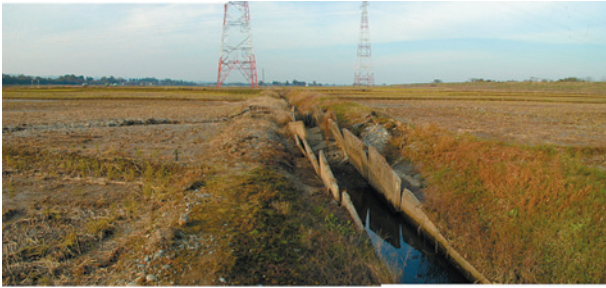
図9 段差・亀裂と排水路との交差点1
水路は段差・亀裂との交差点で激しく破壊され、その機能を完全に失っている。

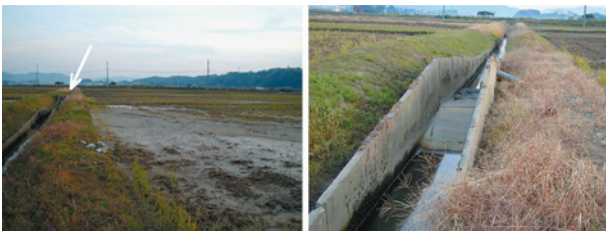
図10 段差・亀裂と排水路との交差点2
右の図は矢印で示した地点を拡大したもの。水路に変状が見られた区間は約20mにおよび、水路底は最大で約1m上昇している。

水路は約20mの区間にわたり、本来の位置よりも最大で鉛直方向に約1m上昇している。また、図11に示すように、格子に囲まれた内部では圃場が広範囲にわたって陥没し、埋設してあった暗渠管が地表に飛び出すなどの被害も生じており（図12）、復旧するに要する費用は相当なものになると思われる。

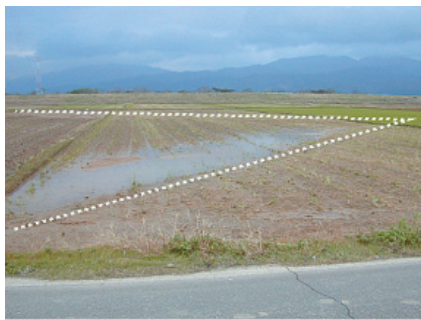
図11 広範囲にわたる陥没
連続する段差・亀裂により、広い範囲で陥没が生じている。陥没した所は水がたまっている。

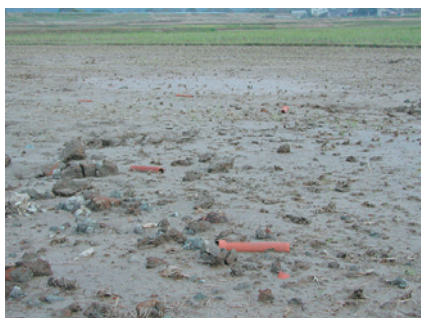
図12 暗渠管の噴出・散乱
噴砂とともに埋設してあった暗渠管も地表に飛び出し、散乱している。

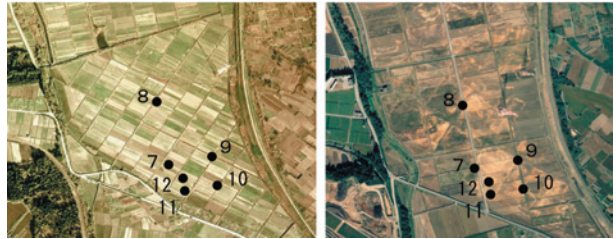
図13 圃場整備前と地震直後の空中写真
左：圃場整備前（1975年国土交通省撮影）、右：地震直後（2004年アジア航測（株）撮影）

地元の土地改良区の方によると、当地区では1986年まで砂利採取が行われ、その後は山の土砂などを用いて埋め戻しをして、1988年に現在の30a区画の圃場に整備したそうである。圃場整備前の当地区の空中写真を、図6で示した地震直後の写真とともに図13に示す。圃場整備前の写真は国土交通省によって1975年に撮影されたものである（国土画像情報）。比較のために、地震直後の写真と同様に圃場整備前の写真にも番号を示した。これら2つの写真を比べて見ると、格子状のものは圃場整備前の農道の位置とほぼ重なることがわかる。恐らく、圃場整備前の農道を利用しながら砂利採取を行い、その後の埋め戻しがルーズな状態であったものと思われる。埋め戻したところで液状化が発生し、広範囲にわたって陥没が起こった結果、当時の農道が浮かび上がった形になったのであろう。

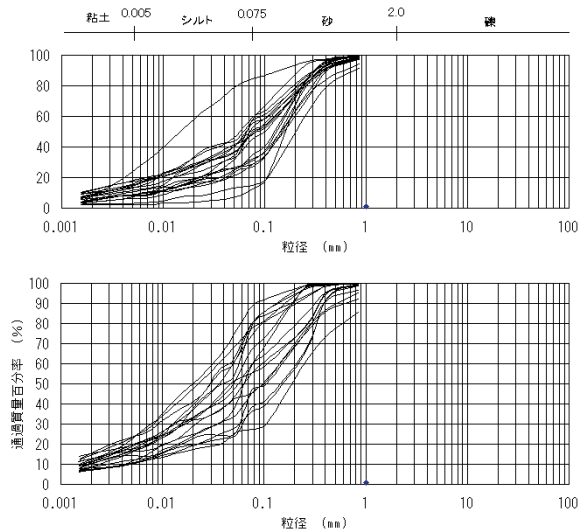
図 14 粒径加積曲線（本条地区）

各地区ともに、同じ圃場内であっても、噴砂が集中的に生じている所と噴砂が生じていない所がある。このことと土質の関係を調べる目的で、粒度試験を行った。本条地区における粒度試験の結果を、粒径加積曲線として図14に、粒度組成分布として図15にそれぞれ示す。試料の採取は深さ10cm毎に行い、170～190cmの深さまで行った。噴砂が生じている所では、生じていない所に比べ、砂分が多い傾向が見られるものの、粒度組成からはどちらも液状化を生じる可能性があると言える。このことは、今回調査を行った他の地区においても同様であった。この試験の結果だけからの判断

にはなるが、今回の液状化が生じた要因としては、粒度分布よりも地下水位や堆積状況の違い、あるいは試料採取を行った深さよりもさらに深い位置での土質の違いなどによることが考えられる。

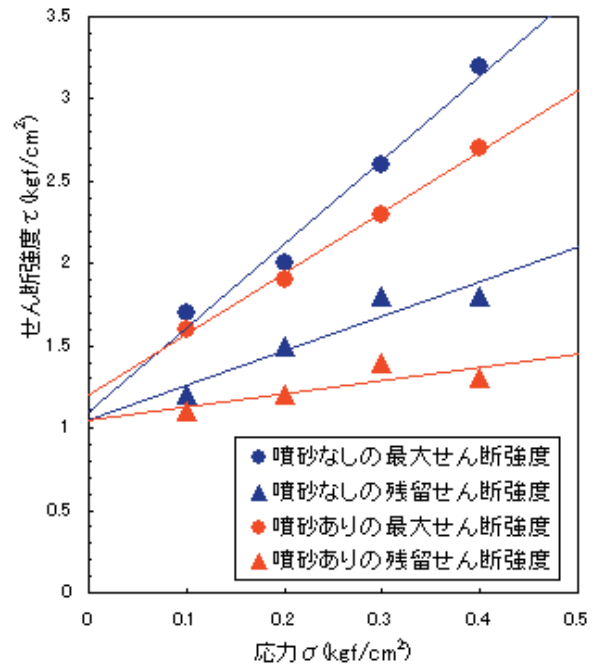
図 16 地盤強度（高梨地区）

営農のための復旧に際しては、農業機械の走行性を確保できるだけの耕盤層での強度の有無が問題となる。噴砂の直上部と噴砂が生じていない所において、ベーンせん断試験から耕盤層における現状の地盤強度の測定を行った。高梨地区における試験の結果を図 16 に示す。噴砂が生じている所では、生じていない所と比べ、地盤のせん断強度は低下している。しかし、Mohr-Coulomb 破壊規準線からクローラ型コンバインの接地圧である

0.12 ~ 0.27 kgf/cm² の時のせん断強度を求めると、接地圧の最大値 0.27 kgf/cm² の場合であっても、試験で最小の結果となった「噴砂あり」の残留強度でも 1.26 kgf/cm² であり、接地圧を十分に上回った値が得られている。このことは、今回調査を行った他の地区においても同様であった。このため、液状化により地盤強度の低下は生じているものの、農業機械の走行性の面では支障はないと言える。
