中越地震による斜面災害と融雪の影響について

丸井英明*・渡部直喜*・川邊 洋**・権田 豊**

*新潟大学積雪地域災害研究センター・**新潟大学農学部

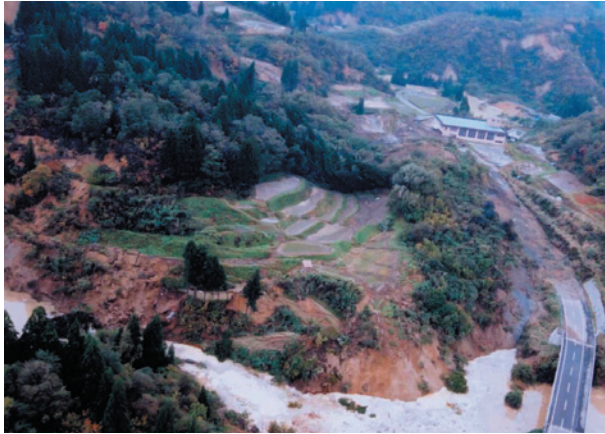
東竹沢地区で芋川を閉塞した地すべりの規模は,延長約350m,幅約300mである。移動した土塊の量は約130万m³と推定されている。写真-1に東竹沢地区の河道閉塞状況を示す。地質は砂質泥岩および砂質泥岩と細粒砂岩の互層から構成されている。地層の走向,傾斜はN6°E,17~22°Wである。地すべりは傾斜方向に移動する「流れ盤地すべり」の形態を示しており,頭部で約70mの移動量が見られる(写真-2)。

写真-1 東竹沢地すべりによる河道閉塞

河道閉塞箇所の背後には大規模な貯水池が形成されたが、水深に対して地すべりダム堤体の規模がかなり大きいため、地すべりダムが水圧により一挙に決壊する危険性は小さいと判断された。また、地すべり移動土塊による閉塞区間の長さは約300mであり、貯水池の水圧の作用する堤体比高28mの10倍近い値を示していることから、パイピングの発生による破壊の可能性も小さいと判断された。

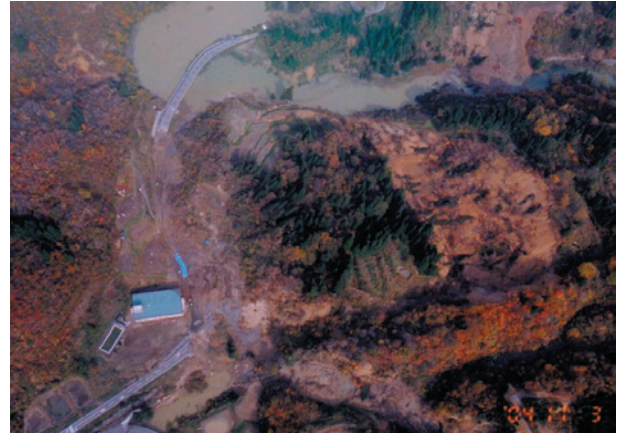
写真-3 東竹沢地すべり平面写真

いたが、地すべり土塊の末端部は旧河道を閉塞し、国道付近まで土砂が盛り上がり、地塊状に堆積している（写真-3、写真-4）。その背後に比高約12mの凹地が形成されている。地すべりの末端部はこの盛り上がり地塊の山側斜面付近までの範囲であると推定される。この領域では、すべり方向に直角方向の階段状の亀裂が多数発生している。

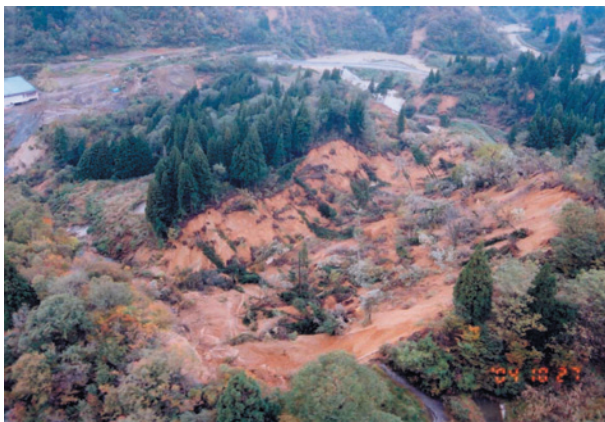
東竹沢地区で今回滑動した地すべりの背後には明瞭な地すべり地形が認められ,旧い地すべり移動体の一部が今回分離して再滑動したものと考えられる。今回の移動土塊の形状を見ると,頭部では比高25m,傾斜約25°の滑落崖が形成され,その延長は約100mに亘っている。中央部では,地すべり崩土の厚い堆積が見られる。一方,末端部では上流側には地すべり崩土の押し出しによる圧縮亀裂が生じており,下流側は沢に規定されている。芋川の旧河道は国道291号線にほぼ並行して

写真-2 東竹沢地すべり頭部の滑落崖

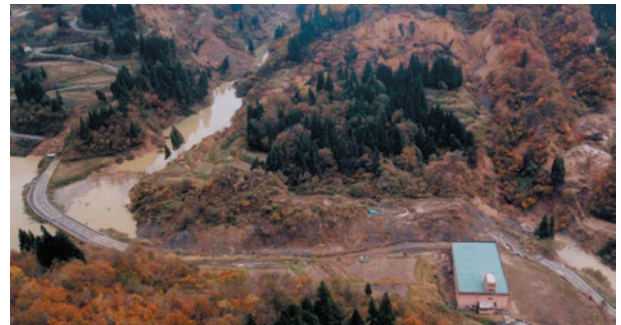
写真-4 東竹沢地すべり正面写真

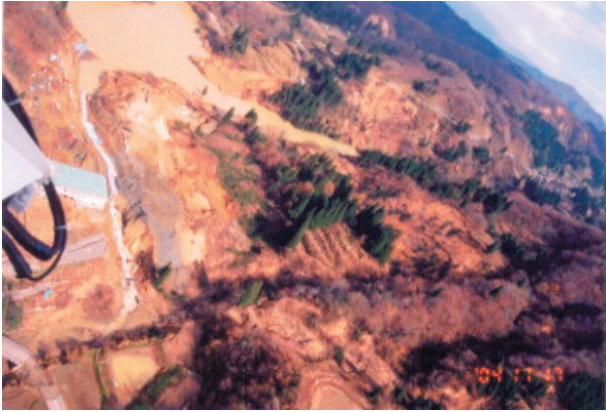
しかしながら、ポンプによる排水のみではポンプ機能の維持管理上の問題が発生した他、緊急排水路末端部で異常侵食が進行する事態が生じた（写真-5）。そこで、緊急排水路末端部が地すべり土塊の範囲外のより侵食されにくい領域に移設された。さらに、予備的措置として、地すべり土塊末端部背後の凹地部に埋設管路による代替水路が施工された（写真-6）。次に、応急対策として春先の融雪による出水にも対応できる十分な通水断面を有する仮排水路開削が実施された（写真-7）。

写真-5 ポンプによる緊急排水中の異常侵食の状況
(写真左手が緊急排水路)

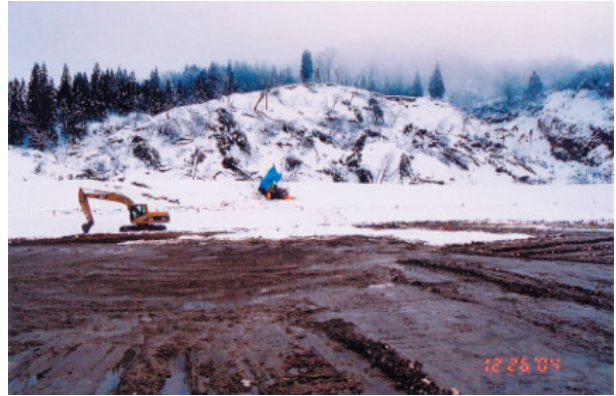
写真-8 東竹沢地すべり頭部排土工（ほぼ施工完了時の状況、正面は主滑落崖。）

土塊末端部を相当量掘削するため、地すべり土塊の安定性を低下させないために頭部で排土工が施工された（写真-8）。

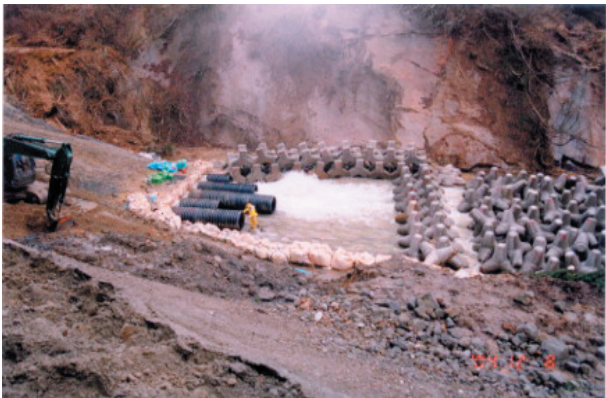
写真-6 埋設管路による代替排水路（排水口付近の状況）

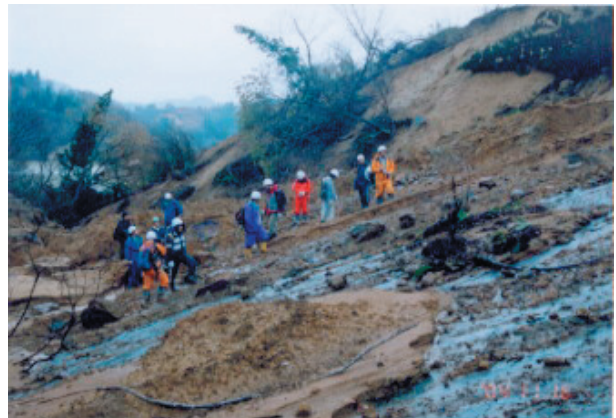
写真-9 主滑落崖で観察されたすべり面（約 20° の傾斜を有する平坦な青灰色の砂質シルト岩の上面をすべり面とする典型的な流れ盤の地すべり。）

なお、今後の地すべり土塊の安定性を評価するために種々の土質試験が行われた。写真-9に見られるように主滑落崖で明瞭なすべり面が観察された。青灰色の砂質シルト岩の上面をすべり面として褐色の砂質土塊部分が今回の地震によって大規模に滑落移動したと考えられる。すべり面上下の土試料に関してリング剪断試験を行った。残留

強度は $18 \sim 22^{\circ}$ の範囲の値であった。砂質土である特性を反映してかなり高い残留強度を示している。今回の地震により発生した地すべりの機構については今後さらに詳細な検討が必要と考えられる。

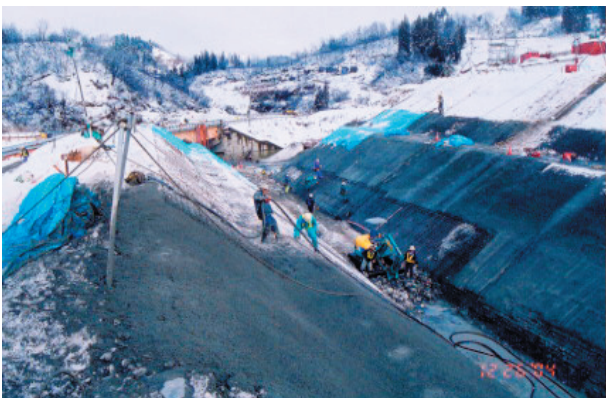
写真-7 融雪水量を考慮した断面を有する仮排水路

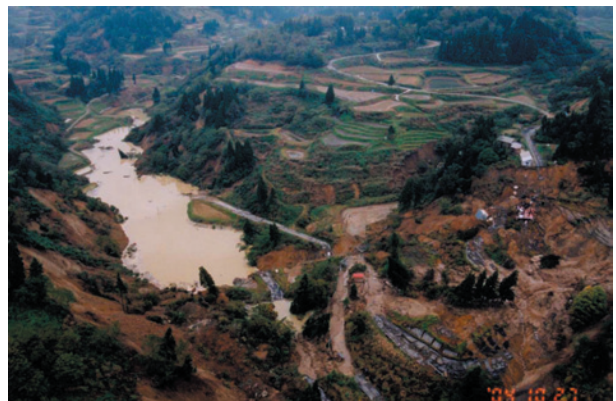
写真-10 寺野地すべり（写真右手前が地すべり、中央部に見られる道路は地すべり移動により切断され約30mのずれが生じた。）

寺野地区の河道閉塞は、左岸側で発生した延長約 360m、幅約 170m の地すべりによって生じている（写真-10、写真-11）。移動した土塊の量は約 100 万 m³ と推定されている。また、右岸側には急傾斜の溪岸崩壊が 3 箇所が発生しており、その最大のものは、長さ約 100m、幅約 110m、比高約 50m の規模である。左岸側の地すべりは旧地すべり地で発生しており、今回の滑動範囲は旧地すべり地形の輪郭とほぼ重なる。地すべりの発生した斜面は向斜軸の軸部付近に位置するため、基岩の走向、傾斜は N70°～80°W、10°～15°S となっている。したがって、地層の傾斜方向は地すべり斜面の傾斜方向と斜行している。地質は砂岩主体の砂岩・シルト岩互層から構成されている。

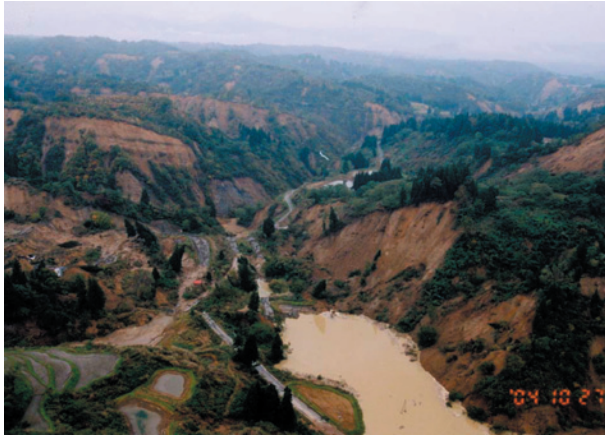
写真-11 寺野地すべり（左岸側が地すべり、右岸側は斜面崩壊）

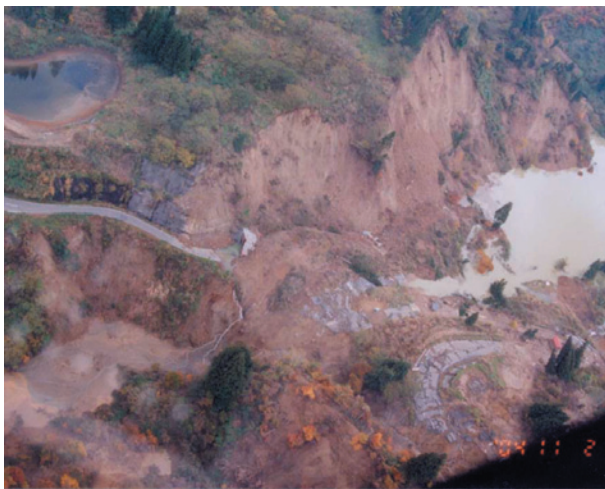
写真-12 スノ・シェッド沿いの自然排水（貯水池上流側水位がかなり上昇した状況）

て地すべりダム堤体の規模がかなり大きいため、地すべりダムが水圧により一挙に決壊する危険性は小さいと判断された。また、この場合も地すべり移動土塊による閉塞区間の長さは、貯水池の水圧の作用する堤体比高の 10 倍近い値を示していることから、パイピングの発生による破壊の可能性も小さいと判断された。しかしながら、埋塞したスノ・シェッドをつたって貯水池から若干の水量が自然流下により排水しており、侵食量の増加による破壊の進行の可能性については監視が必要と考えられた（写真-12）。

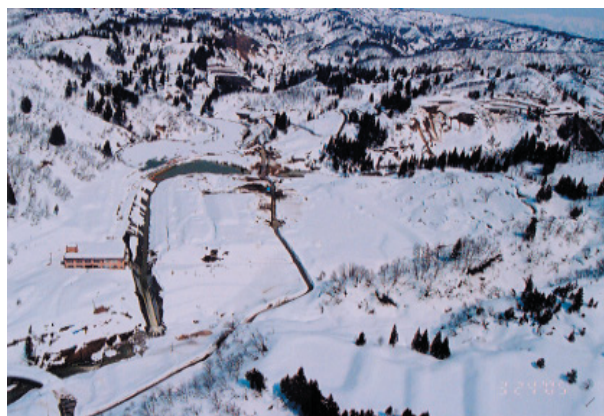
写真 -13 東竹沢地すべり全景 (3月24日撮影)

斜面の安定性に関しては、急激な融雪による地すべりや斜面崩壊の拡大あるいは新規の発生が懸念された。東竹沢地区並びに寺野地区においては地すべり土塊の変状の監視・計測が行われた。写真 - 13 は融雪初期における東竹沢地すべりの全景である。地すべり土塊上部では排土工が施工されたが、上端部には背後からの崩落に備えるために約5mの土留工が施工された。この時期におい

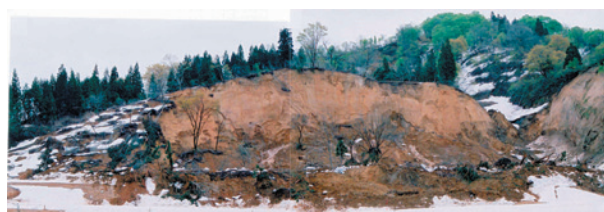
写真 -14 東竹沢地すべり主滑落崖の融雪崩壊 (4月22日崩壊発生 / 5月2日撮影)

ては全く異常は見られない。その後4月22日に同地すべり地主滑落崖において約3万m³規模の融雪崩壊が発生した(写真-14)。しかしながら、崩落土砂の大半は前述の土留工の範囲内に留まっており、安全率上も地すべり本体の安定性には何ら問題が無い状況であった。

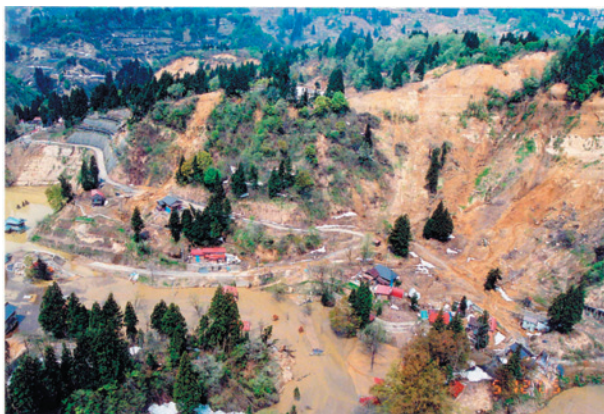
写真-15 木竈地区融雪崩壊発生状況(5月12日撮影)

他に、木竈地区(写真-15)、楢木地区、梶金地区等では急斜面上で融雪による崩壊の拡大や侵食等が見られた。しかしながら、芋川流域全体としては保全対象に大きな影響を及ぼすような規模の融雪による斜面崩壊や土砂の流出は見られなかった。
