新潟県中越地震による雪崩予防柵の被災状況に関する検討

A few Considerations of Foundation Failure on Snow Avalanche Defensive Structure due to the Mid Niigata Prefecture Earthquake in 2004

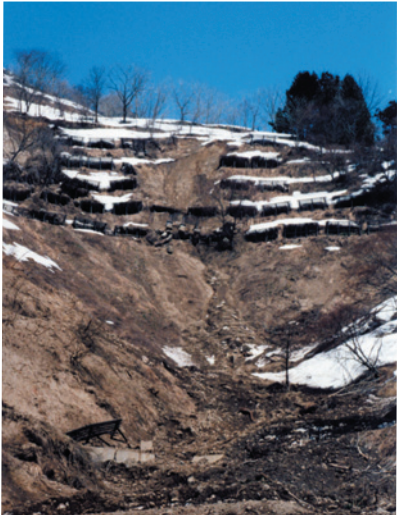
写真1 流出した雪崩予防柵
(長岡市濁沢町 2005年4月9日撮影)

この長大斜面に設置されている雪崩予防柵が、地震動によって破壊されて、落下した状態が確認されている。現地調査の結果から、その原因は、交差盤を呈して露出している岩盤が、風化作用を受けた結果、剥離から抜け出しの過程が発生したと考えられる。

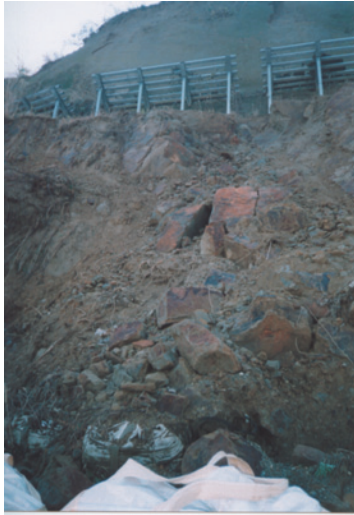
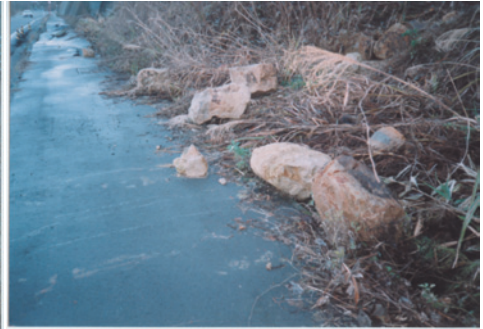
写真3, 4 信濃川左岸に分布している
堆積層が予防柵ポケットや歩道に落下
(小千谷市山本)

被害状況は、雪崩予防柵に岩塊が崩壊して堆積し、雪崩を受け止める機能を殆ど喪失している。（写真3,4参照）。

この現象を生じた主な原因は、「剥離現象」である。魚沼層は堆積時代が新しいので、続成作用が少なく地盤内部の固結度が低く（表面積が大）、従って垂直に近く切り立った急崖の自由面に向かって剥離しやすい性質を有している。剥離を規制するのは、風化作用と継続して発生する崩壊現象とであり、それに伴う応力開放が不安定度を更に増大するものと推定される。さらに加えて当該地周辺では、降水現象と余震をも含んだ地震動に起因する剥離現象が今後も発生し得る危険な部分が認められる。雪崩予防柵に堆積している岩塊は、その形成過程から扁平な岩塊が多く見られる。

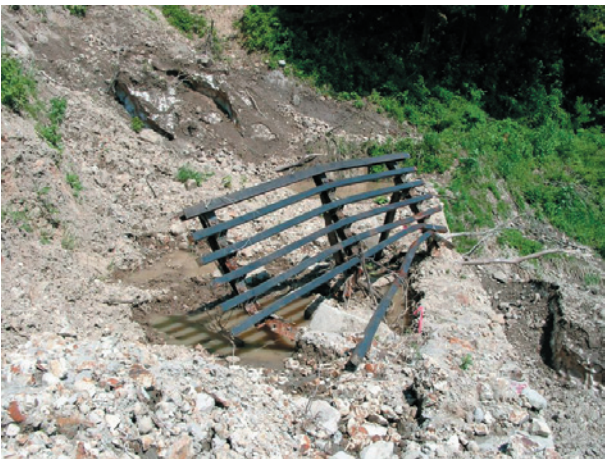
写真2 破損した雪崩予防柵
(長岡市濁沢町 2005年5月26日撮影)

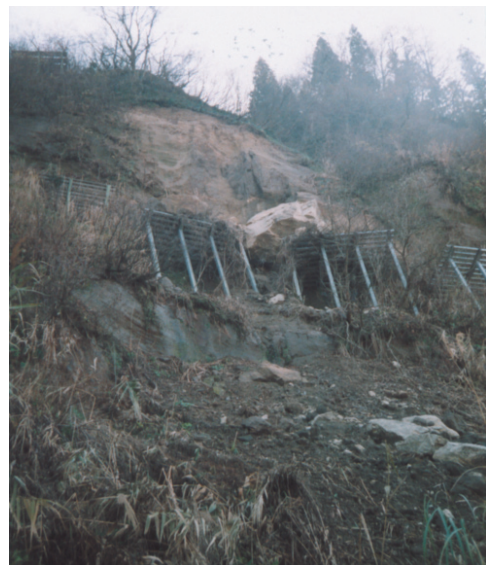
写真5 落石により雪崩予防機能低下
(十日町市中条)

被害状況は、雪崩予防柵に巨岩塊が崩壊して堆積し、雪崩を受け止める機能が殆ど失われている。当該地は南北方向の軸を有する背斜構造の西翼に位置しているの、層理面は緩く西傾斜している。走向は、略、南～北であり、傾斜は、13～15°。西内外である。

当該崖には、現時点でも亀裂の発達認められる。その意味では不安定な崖である。その亀裂の方向性は縦横高の3方向を示している。3方向の亀裂によって、岩盤が切断され、四角い形状を成し、巨岩塊が自由面に向かって抜け出す現象である。抜け出す時点で最も有効に作用した力が、今回の場合は、地震動である。当該崖の自由面と地層の層理面との関係は、交差盤を成している。（注。流れ盤・受け盤・交差盤）流れ盤等と比して、交差盤は、巨岩塊抜け出しという視点からは有利な条件である。この周辺の雪崩予防柵に堆積している巨岩塊はその形成過程から、四角い岩塊が多い。（写真5参照）。

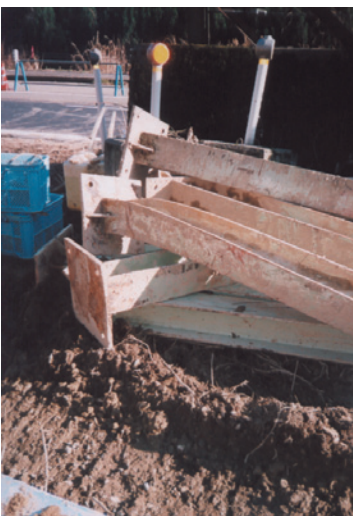
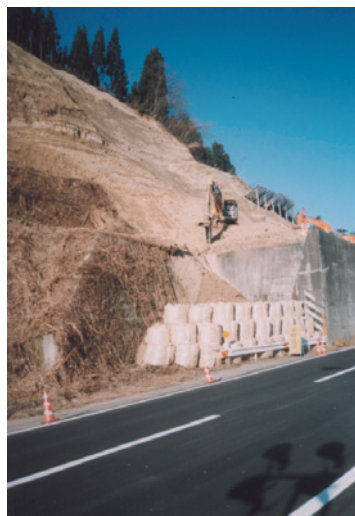
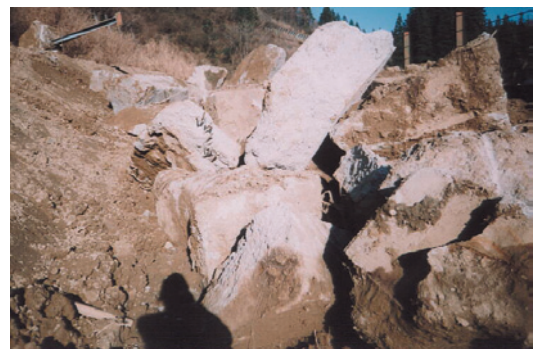
写真6～8 泥岩等の風化により雪崩予防基礎部分の
支持地盤が崩落した(十日町市焼野)

被害状況は、7基の雪崩予防柵が破壊され、使用
不能なため撤去されている（写真6～8参照）。
その急崖は前述の理由により比較的風化が進んで
いる。急崖の中央部に、斜面崩壊の痕跡が認められ、

その周辺の予防柵が基礎の浮き上がりにより破壊
されたと思われる。斜面崩壊そのものは、表層崩
壊の形態に近いと考えられる。つまり雪崩予防柵
破壊の原因は、風化作用の進行に伴って発生した、
斜面崩壊によるものである。

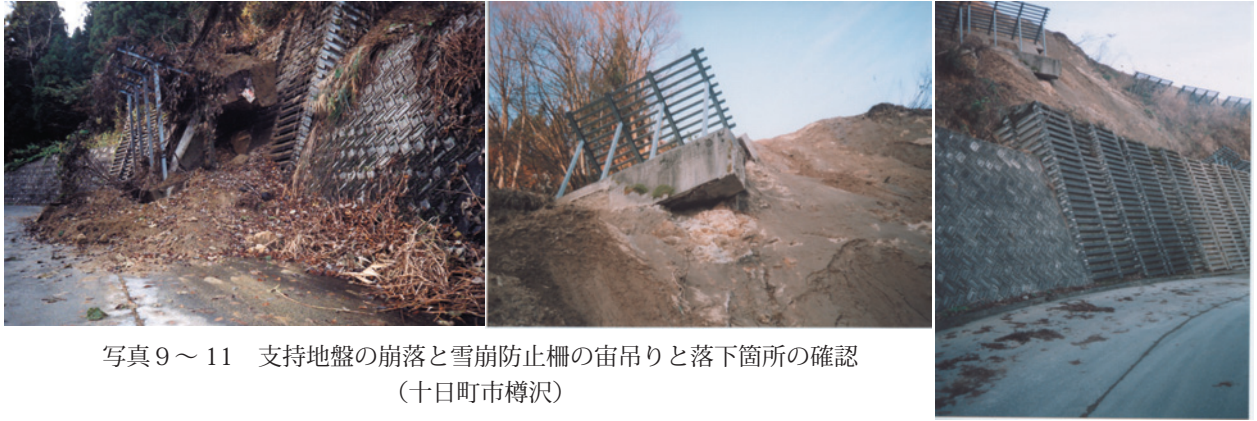
写真9～11 支持地盤の崩落と雪崩防止柵の宙吊りと落下箇所の確認
(十日町市樽沢)

被害状況は、雪崩予防柵の基礎部が崩落し、基礎の一部が宙吊り状態になり、極めて不安定な形態を示す場所もある。また、予防柵全体の落下も見られる。急崖の上方に分布している中位段丘堆積物中の安山岩礫が落下し、雪崩予防柵裏に堆積している箇所もある。その為段丘堆積物部分にロックネットの応急処置を施している。（写真 9～11 参照）。

この周辺では原則として、急崖部分に浅く根入れをして雪崩予防柵を造っている。風化した魚沼層が地震動により剥落し、根入れ下部が三角形に落下したものである。宙吊りになった予防柵は多雪とスレーキングから冬季間の雪荷重に耐えられない状況と判断される。その事由として、雪崩予防柵基礎の三分の一から二分の一程度が宙吊りになっていることによる。雪崩予防柵基礎位置と基礎形式との選定に再考の余地がある。降雪を迎えて速やかな応急対策が望まれる所以であり、斜面植生の崩れも雪崩発生危険性に拍車をかけることが予想される。

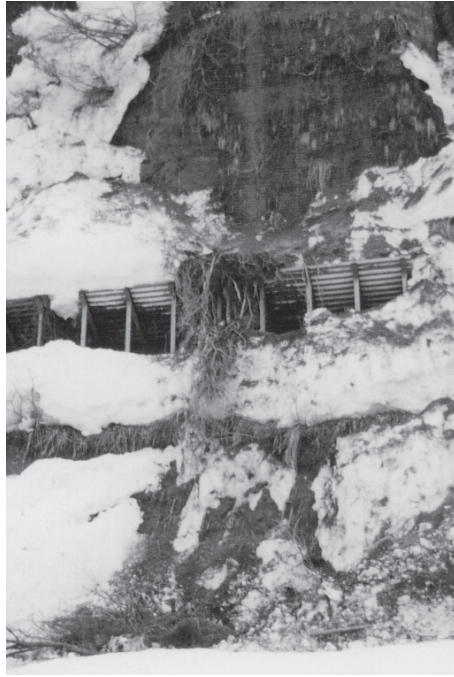
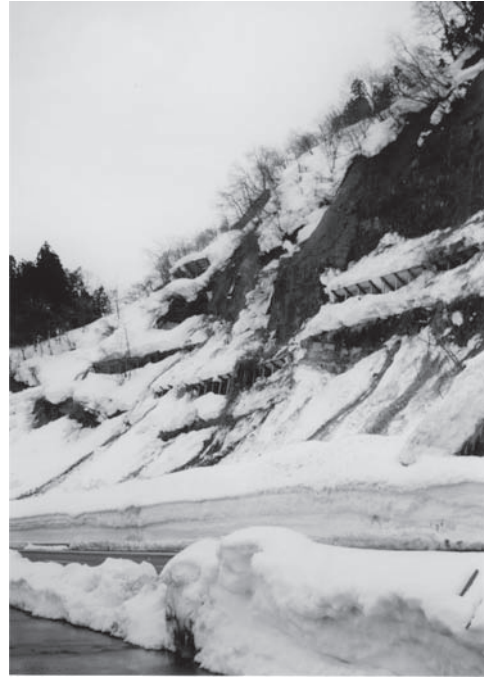
写真 12, 13 全層雪崩が発生した
(十日町市中条 2005 年 2 月 19 日撮影)

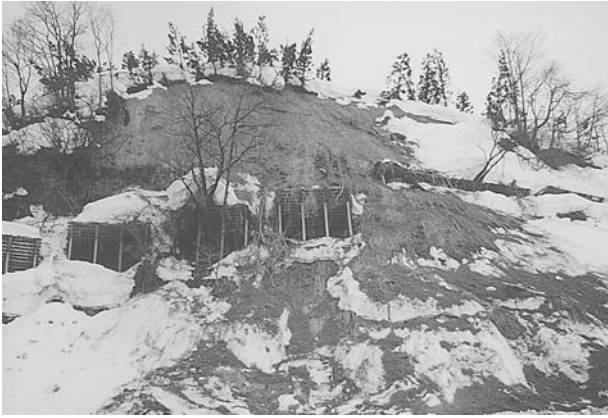
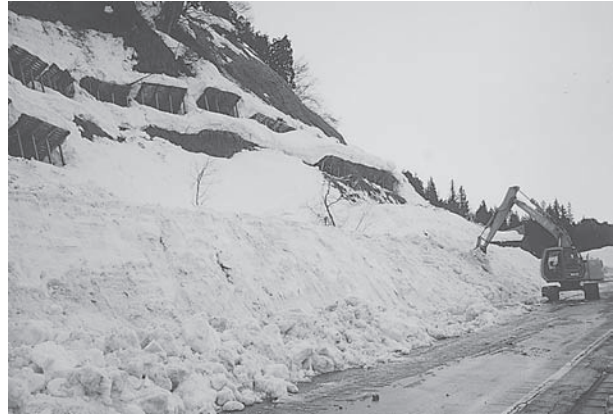
写真 14, 15 全層雪崩が発生した
(十日町市焼野 2005年2月19日撮影)
