東京電力福島第一原発事故の事故過程の検証

—— 直流電源残存の3号機は、事故時運転操作手順書に従えば炉心熔融を防げたのではないか ——

弦巻 英市* 藤堂 史明**

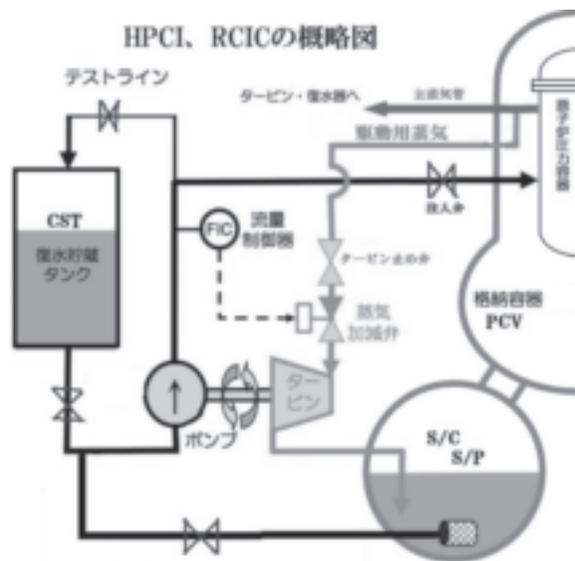
図1 RCICとHPCIの仕組み

これらの記載について解説する。RCICとHPCIの大まかな仕組みを図1に示す。崩壊熱で発生する水蒸気を蒸気タービンに導き、それで生成する回転力でポンプを廻し、水を原子炉压力容器RPVに吐水する。水蒸気は最終的にはS/Cに出される。制御は直流電力で弁や流量制御器（FIC^{iv}）で行う。

主なポイントとしては、これらの機器のポンプの流量、これをほぼ能力とみなしたときの差異である。定格流量でRCICが25.2L/s・約91m³/h、HPCIは268L/s・約965m³/hであり、容量に約10倍の差異がある。また、HPCIはRCICよりも流量の容量が大きいため原子炉水位の上昇が速く、流量の調整が難しい。なお、RCICの定格流量は、スクラムから約15分後の崩壊熱除熱に必要な量とされている。

タービンにおいては、駆動水蒸気の圧力で差異が生じる。共に定格流量は最低1.03MPa程度だが、自動停止する最低圧力が異なる。RCICは0.344MPa、HPCIは0.69Mpaであり、これらの値以下になると停止する。HPCIは1.03から0.69、RCICは1.03から0.344MPaの間は、回転数が減り機器がガタつく。

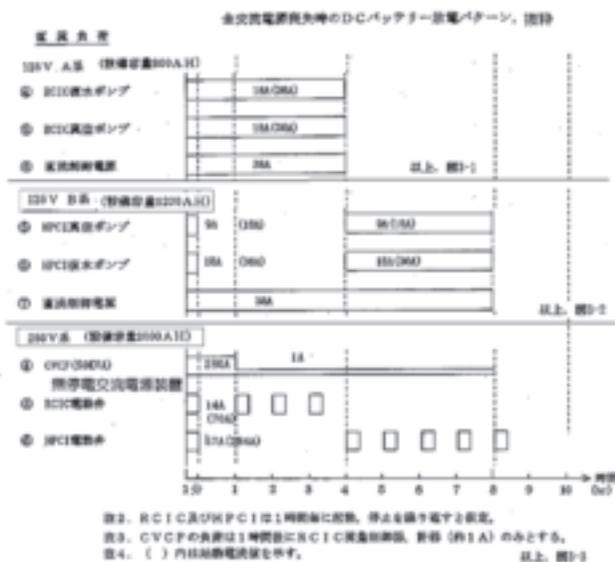
図2 全交流電源喪失時のDCバッテリー放電パターン（抜粋集成）

制御用のDC電源は下図のように、DC125V（A系）とDC125V（B系）と250Vの3種で供給されている。設計で設定した放電パターンは、RCIC及びHPCIは1時間毎に起動と停止を繰り返すと仮定している。図2は前掲AOPの12-4「全交流電源喪失」の図3-1、3-2、3-3から抜粋して集成したものである。

なお、「原子炉水位はRCICにて十分確保できる（中略）直流電源（A系）の給電可能時間（約4時間）を超えてRCICが運転不能となった場合HPCIを起動することになる。」また、「RCICとHPCIをシリーズに運転することにより8時間の給水が可能となる。」という冷却系の条件となっている（「適用状況」の5頁）。

DC電源の枯渇は、設計では8時間後である。DC電源が枯渇する前ならRCIC (原子炉隔離時冷却系) 及びHPCI (高圧注水系) が水位確保のために運転維持できる。8時間後に、水位確保する運転が不可能になる。その場合の対応が最後に書かれている。【参考事項】HPCI、RCIC運転不能時 消火系による注水】がそれである。3号機の非常用ディーゼル発電機 (D/G) 又は外部電源は、回復の見通しが立たない状況であったから、重要である。

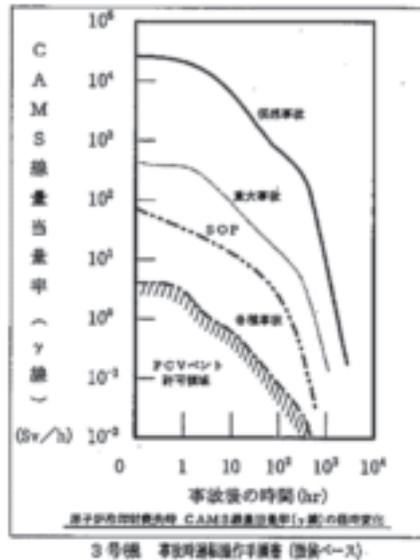
図3 原子炉冷却材喪失時CAMS線量当量率（ γ 線）の経時変化

3号機の「NM-51-5・1F-F1-006-3 3号機 事故時運転操作手順書（徴候ベース）」¹¹の4. 格納容器制御の「4-1「PCV 圧力制御」(PC/P)」の「PC/P-9 PCV ベント」に、手順が記載されている。PC/P-9.2では「1. CAMS（格納容器雰囲気モニタ）にて放射能濃度の確認を行い、炉心が健全であることを確認する。」「炉心の健全性確認として、炉心露出時間（無冷却時間）及び PCV 内水素濃度の監視も合わせて行う。」「2. 炉心が健全であることが確認できたならば、以下のベント操作を行い、」とあり、確認のために、縦軸に CAMS 線量当量率（ γ 線）と横軸に事故後の時間をとった図を掲げてある。

前述のように吉田発電所長指示により、中央制御室の運転員らは弁の操作方法や具体的手順の確認を開始したそうであるが、最重要な炉心の健全性の確認はどうしたのであろうか。炉心

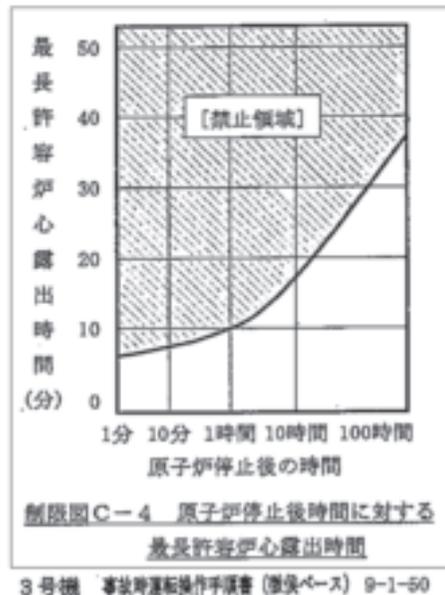
図4 最長許容炉心露出時間の制限図

前述したように、EOPのPC/P-9.2の1. で挙げられている3点の中でCAMSによる測定値が不要な炉心露出時間（無冷却時間）で炉心の健全性を確認する可能性を検討しよう。その露出時間は、全交流動力電源喪失時でも監視している原子炉水位と時計で知ることができる。その判断基準には、EOP事故時運転操作手順書（徴候ベース）の制限図C-4「原子炉停止後時間に対する最長許容炉心露出時間」を用いることができる。スクラム後、すなわち原子炉停止後の時間を横軸に、燃料被覆管温度が1200℃に到達し損傷するのに要する最長許容炉心露出時間を縦軸に描いてある図である。1時間後には10分、10時間後には18分、100時間後には37分と書かれている。

水位は「4:15に有効燃料頂部・TAFに到達したものと判断」したと06時19分に東電は官庁等に通報している（「検証報告書」45頁）。04時15分から05時19分までに水位低下で露出した部分は、06時19分には60分以上露出している。したがって、この露出部分は明らかに最長許容炉心露出時間を30分以上は超過している。炉心露出時間（無冷却時間）に基づけば、事故炉の炉心については、その健全性の確認ではなく、炉心損傷の推認がされることになるのである。

炉心損傷した状況でのベントは、公衆に放射能汚染、被曝をもたらすため、ベントは当然に中止すべきとなる。EOPのPC/P-9.2の3. では「PCVベント操作後に（炉心損傷ありと）判断された場合は、ベントを中断する。」と規定している。ベント前なら、PCVベントラインを閉鎖し、一旦中止である。
