姫川水系浦川流域における斜面崩壊と土石流について —その4—

Geological and geochemical studies on the slope failures and observation of debris flows in Ura river basin, Nagano Prefecture

—Part 4 —

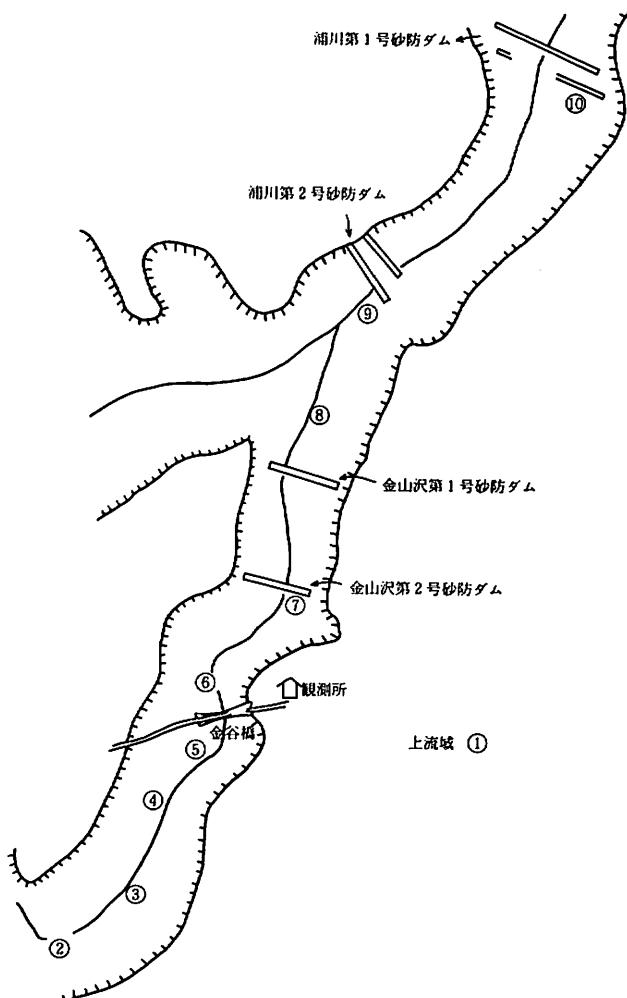
図－2 サンプリング地点

土石流堆積物は、7月21日、7月24日、7月28日、7月30日、7月31日、8月8日、8月10日、8月20日、9月23日、10月10日の計10回の土石流堆積物について、計31個の試料を採取した（図-2、表-5）。試料は、土石流通過後1日位のヘドロ状のものを、ビニール袋に1ℓ前後採取した。また、過去の土石流堆積物も比較のために採取した。

Fig. 2 Sampling localities for soil tests.

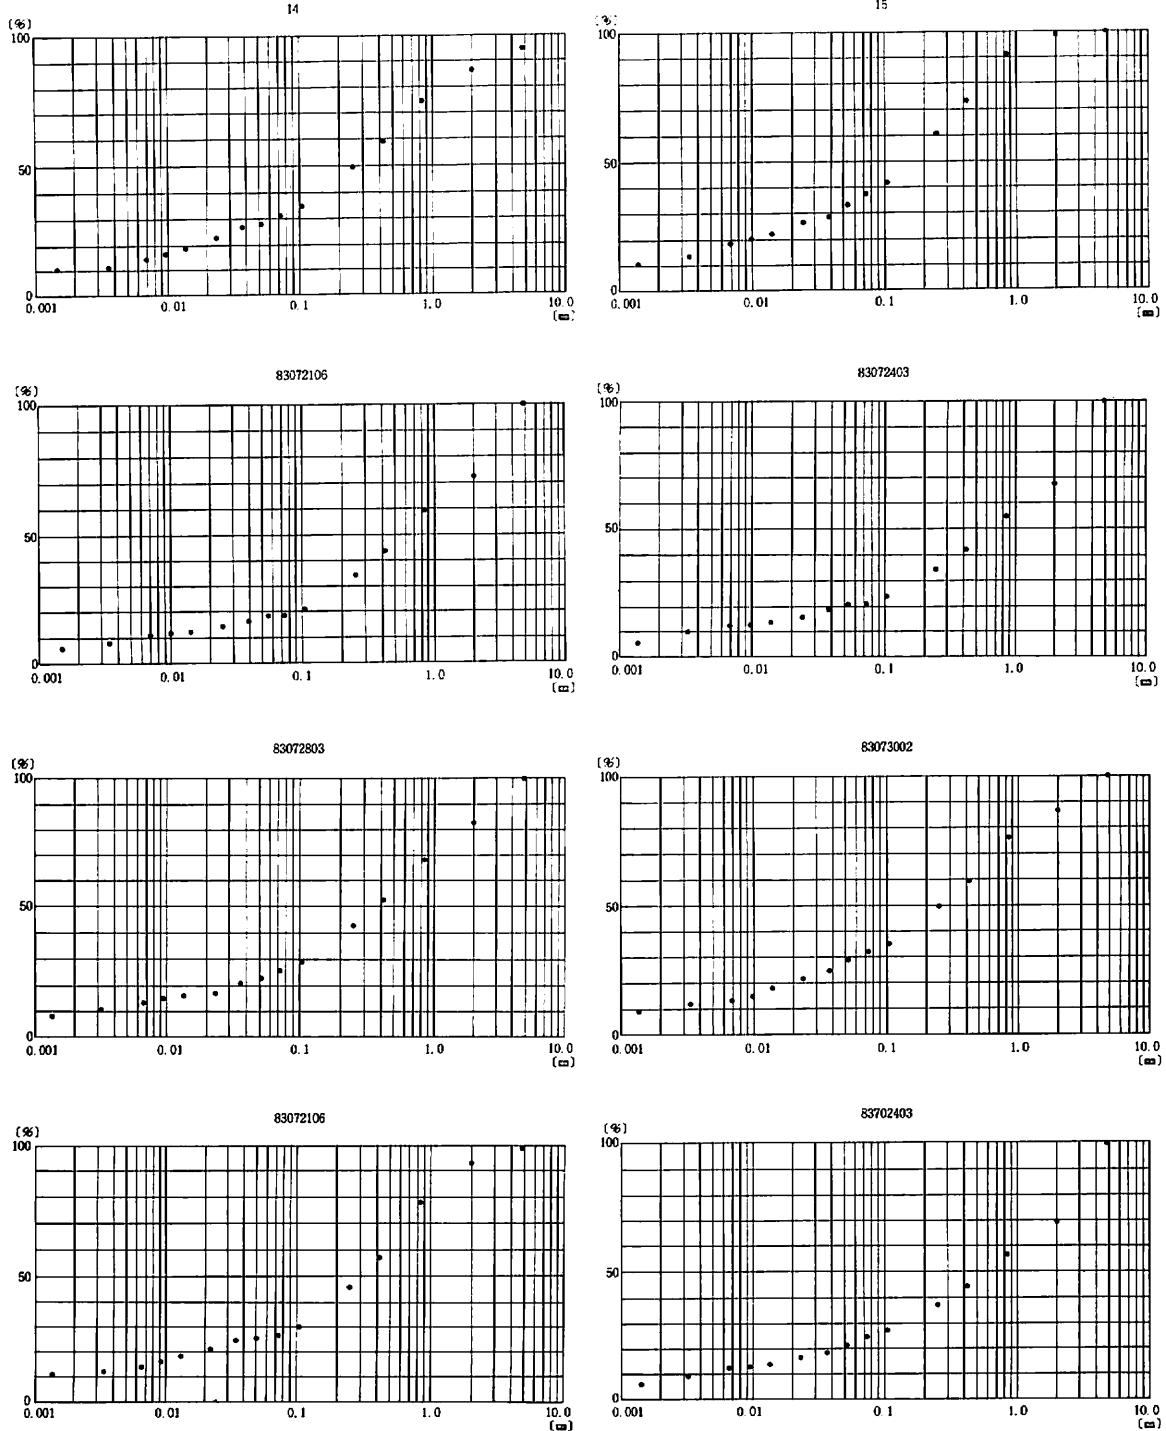
図-3 粒度試験結果
Fig. 3 Results of mechanical analysis of soil.

各試料について、比重試験（JIS A1202-1978）、粒度試験（JIS A1204-1980）、液性、塑性試験（JIS A1206-1970）を行った。各試験から比重 G_s 、液性限界 w_L 、塑性限界 w_p 、塑性指数 I_p 、60%粒径 D_{60} 、30%粒径 D_{30} 、10%粒径 D_{10} 、均等係数 C_u 、曲率係数 C_s 、粒度組成などを求めた（表-6、図-3）。

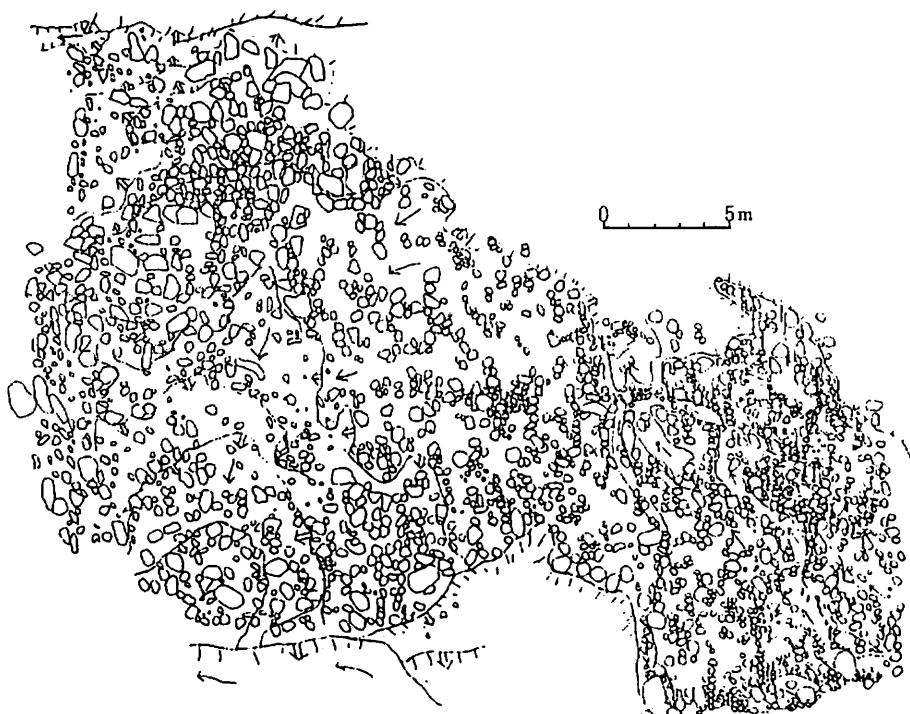
図-4 土石流堆積物（金谷橋）
Fig. 4 Figure of deposits of debris flow.

図－4は、8月1日に発生した土石流で、金谷橋下の舌端部をスケッチしたものである。ここでは、土石流の後続流である土砂流が数段の舌状部を形成している。

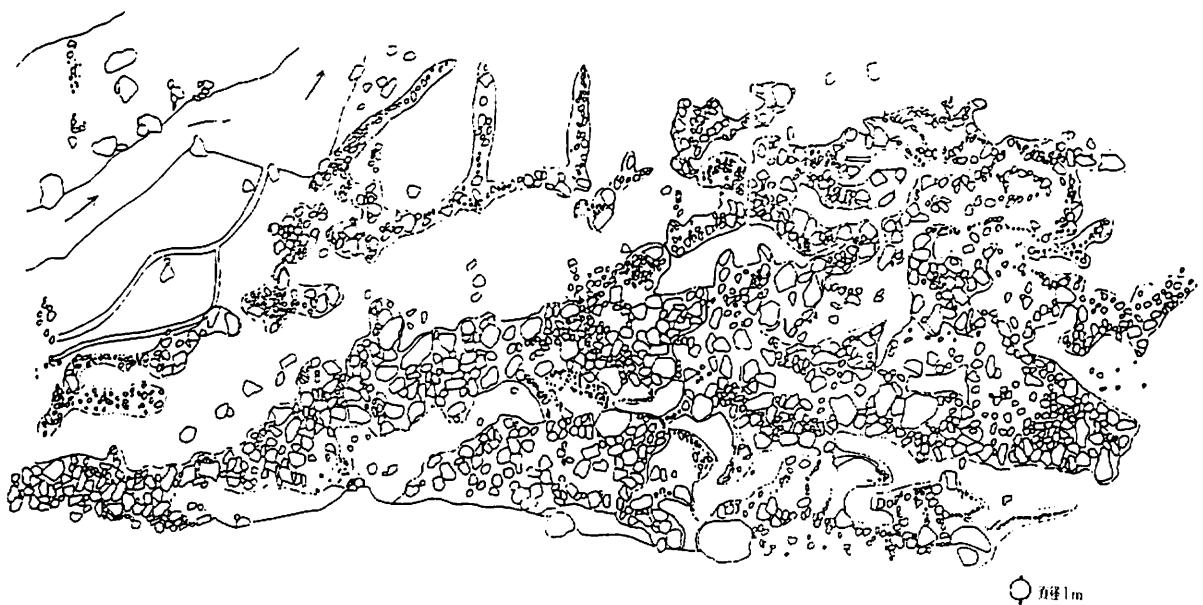
図-5 土石流堆積物（合流点）
Fig. 5 Figure of deposits of debris flow.

図-5は、8月1日に発生した土石流で、金山沢と唐松沢の合流点付近をスケッチしたものである。ここでは、巨石は先端近くに散在しているが集中はしていない。また、横断的には中央部に盛り上がりがみられる。そして、巨石は一定方向に点在し、この方向が土石流の流下方向であろう。左岸には土石流の側堆積がみられるが、これは土石流フロントの巨石が堆積した後、後続流の土砂流により浸食された残りであることがわかる。

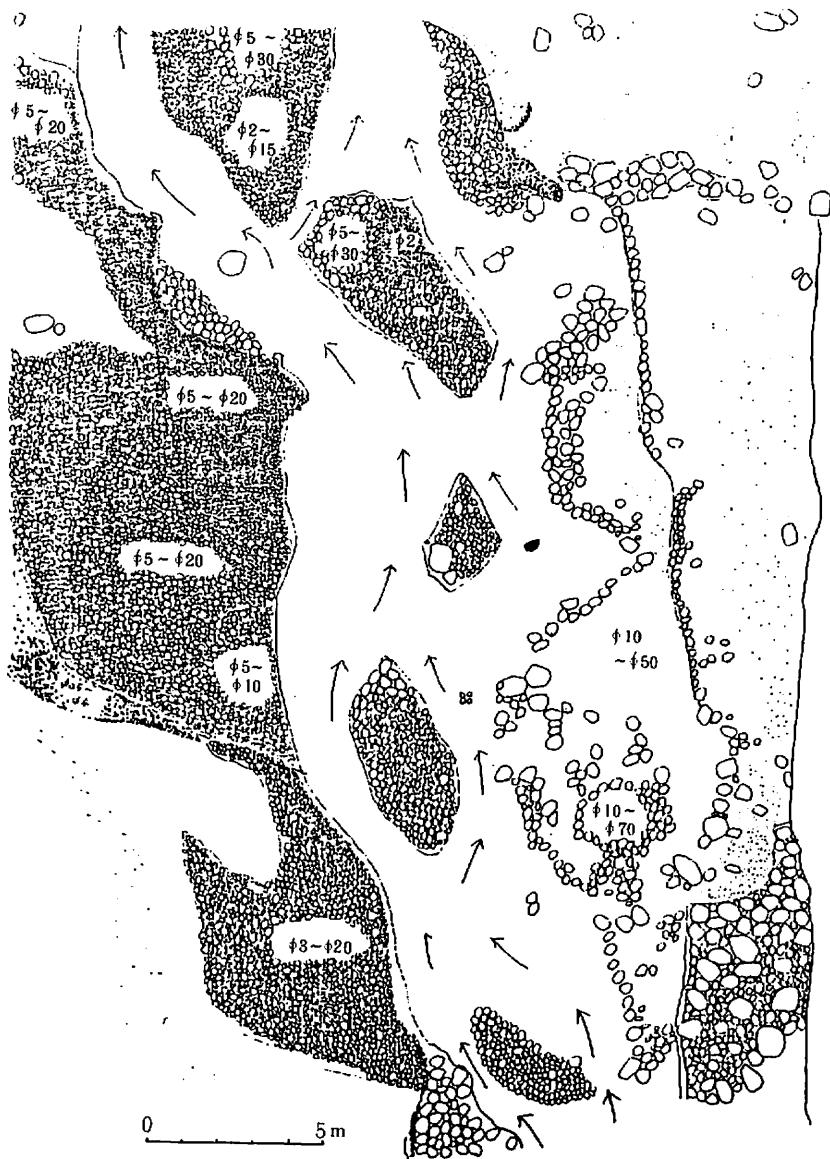
図-6 土石流堆積物（合流点）
Fig. 6 Figure of deposits of debris flow.

図-6は、8月17日に発生した土石流の合流点付近の堆積状況のスケッチである。8月1日の土石流にくらべ規模が小さく、巨石の変化はほとんどみられないが、土砂流による浸食はより明らかである。

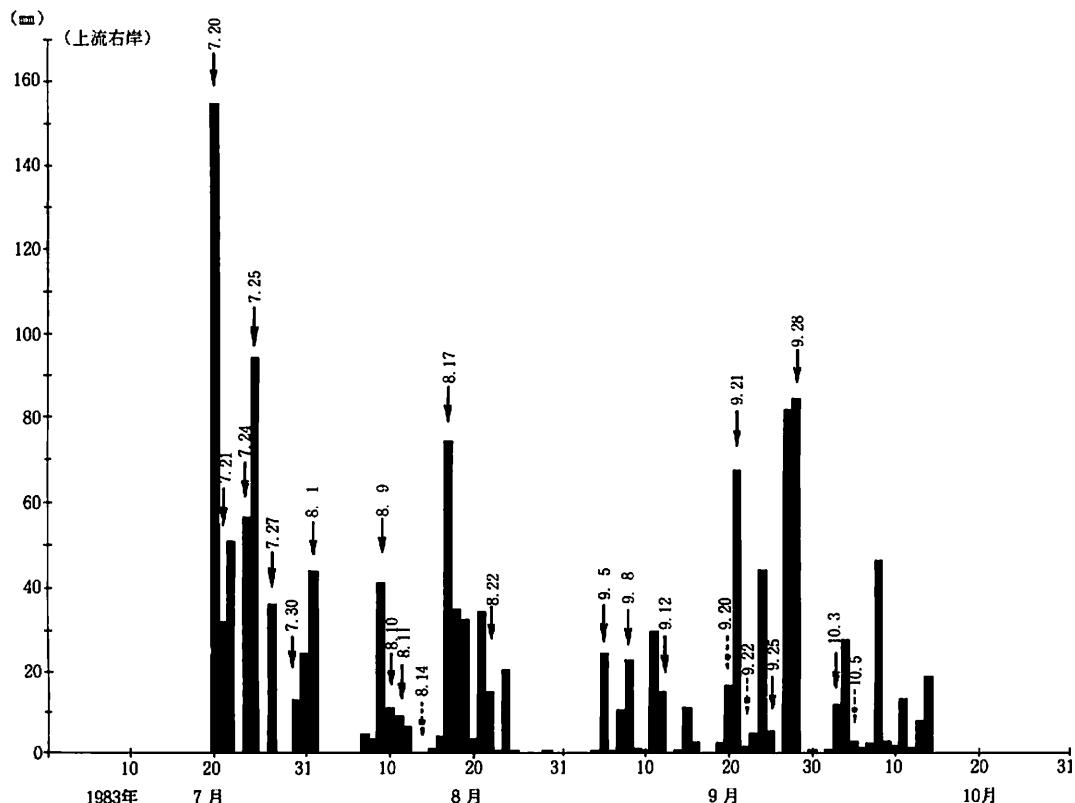
図-7 観測期間の日雨量と土石流発生状況
(矢印は土石流発生を示す。点線の矢印は未確認)

降雨記録（時間雨量、日雨量）は省略する。図-7に日雨量と土石流発生の関係を示した。また、図-8には、主な降雨の10分間雨量強度（表-9）と累計雨量を示した。

Fig. 7 Observed rainfalls and debris flows during July and October in 1983 in the Ura River basin.

この3年間で、金谷橋まで到達する規模の土石流はすべて降雨時に発生しているが、日雨量が10mm以下で発生する場合もあれば、80mm近くの場合で発生しないこともある。

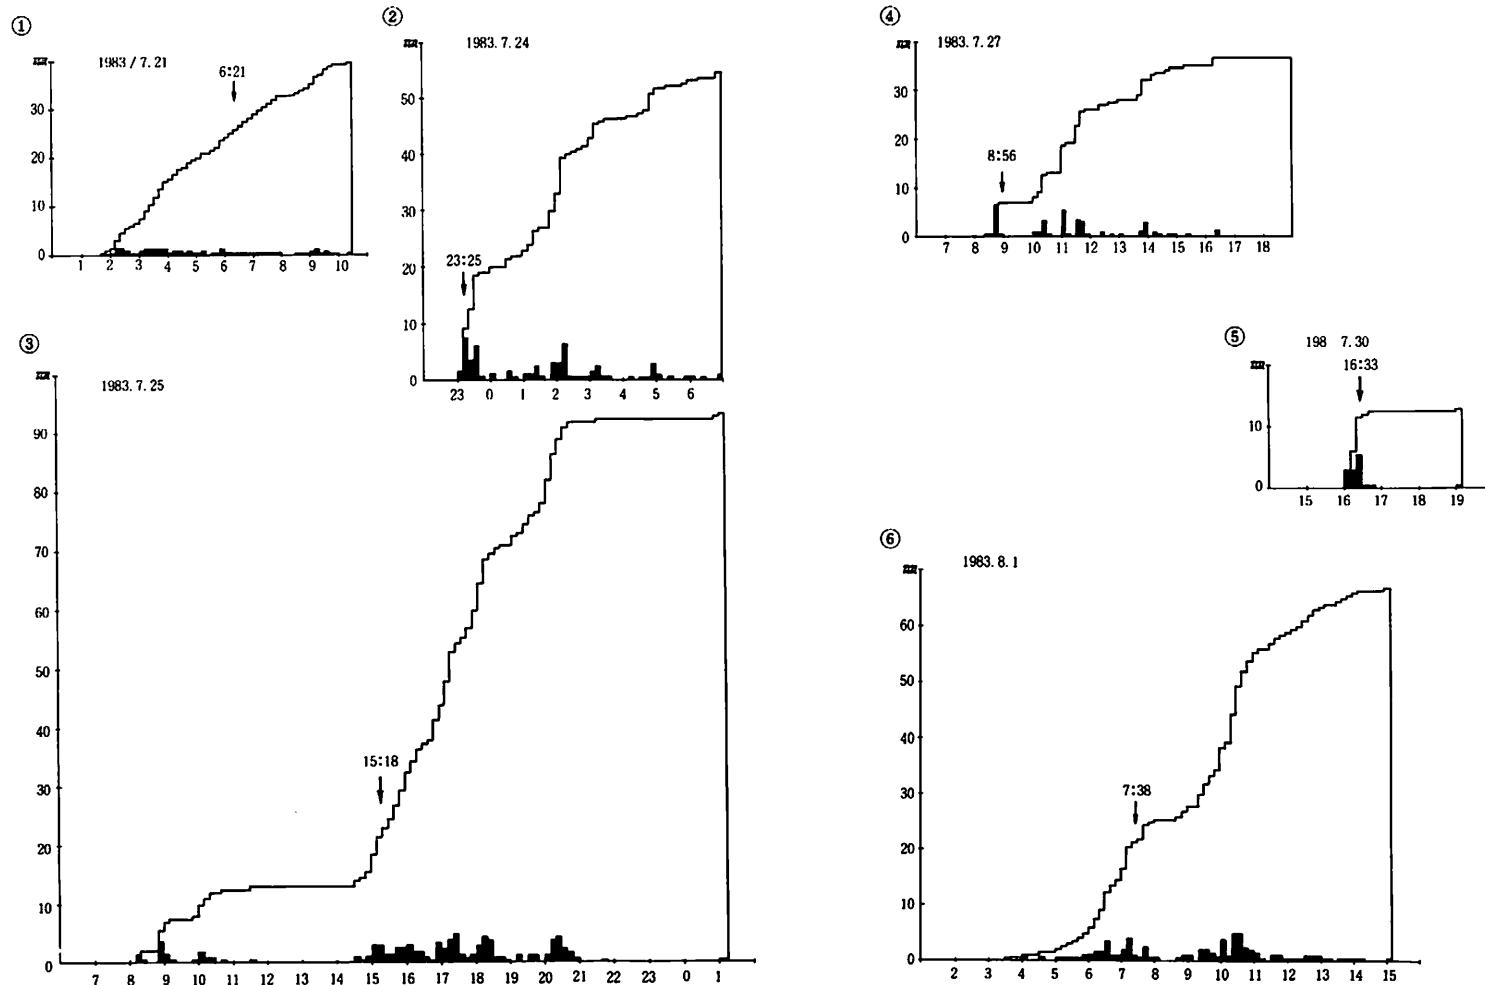
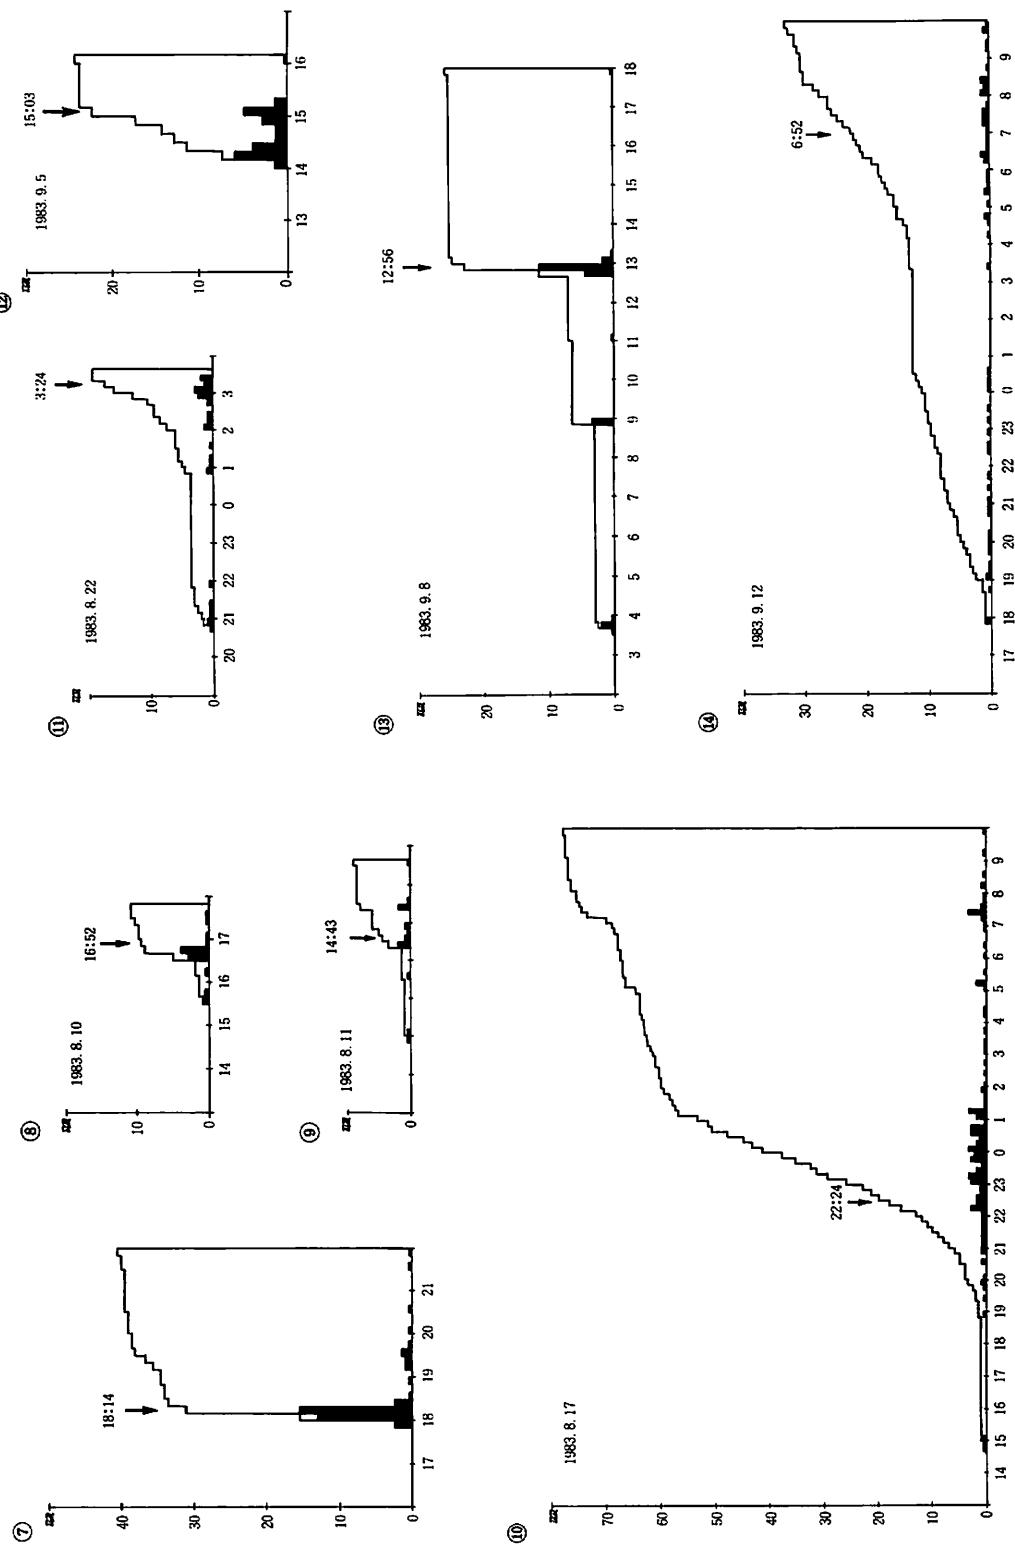
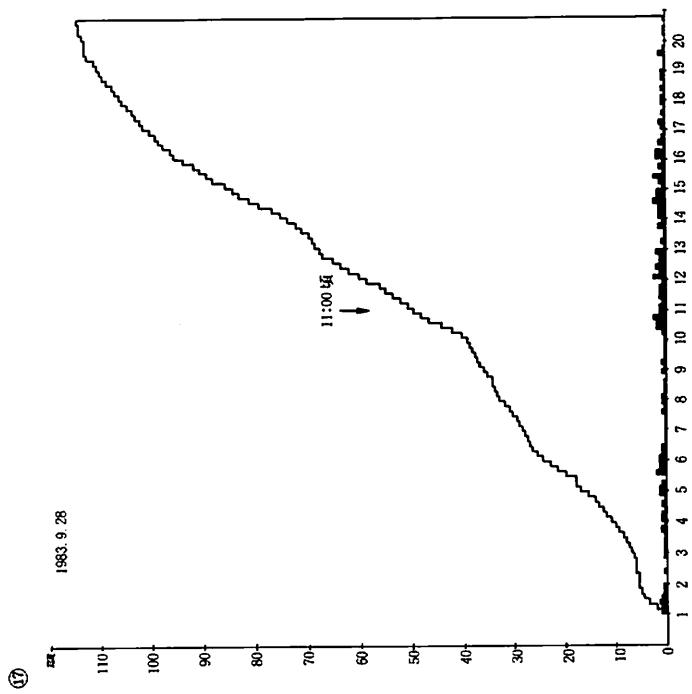
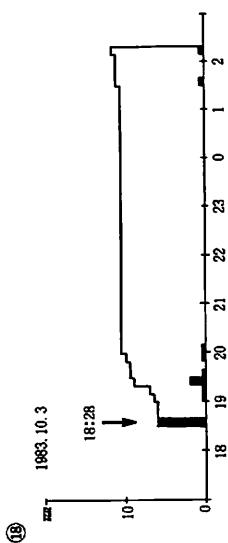
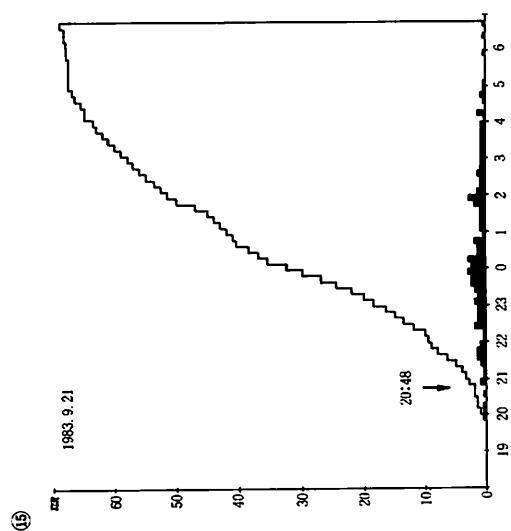
図-8 センサー切断時前後の10分間雨量と累計雨量
(矢印は、土石流発生を示す)

Fig. 8 The amount of rainfall in 10 minutes and the cumulative rainfall at the time of the debris flow (or warning time by debris flow detective sensor) and of sensor cut in the Kanayama River.

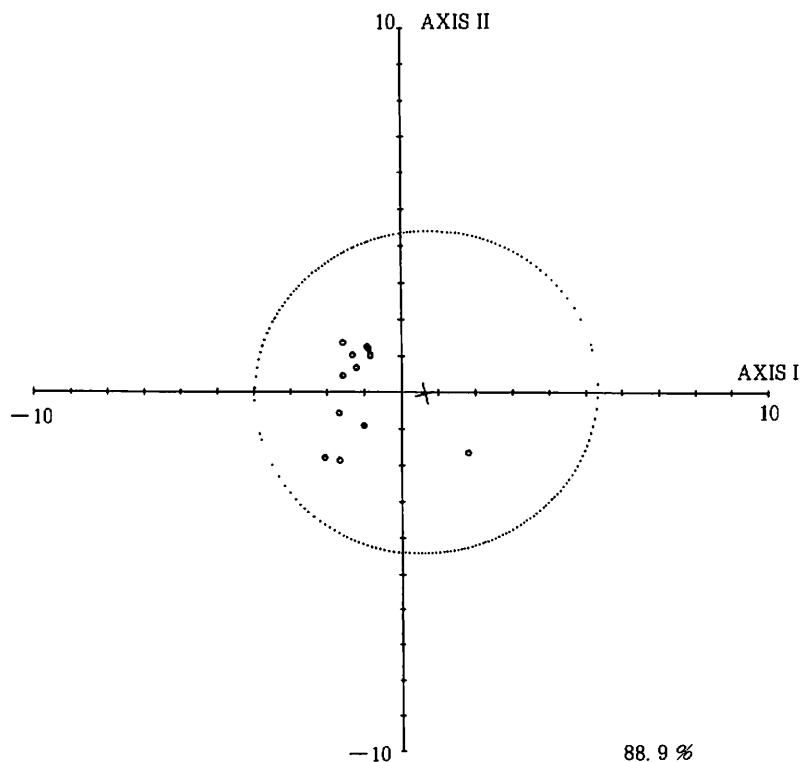
図-9 主成分分析結果
Fig. 9 Results of principle component analysis.

1つの降雨の単位としては、前後に3時間以上の無降雨があり、時間雨量3mm以上のものとした。主成分分析をおこなった結果を図-9に示した（仲川、1985）。

土石流発生群については、危険率1%の棄却楕円を示した。なお、第2主成分までの累積寄与率は、88.9%である。土石流非発生群（○印）は、いずれも発生群の棄却楕円内に存在している。

以上のように、主成分分析法とベクトル棄却検定法を行った結果、降雨のデータからは土石流発生と非発生の降雨の区別はできなかった。このことは前述したように、土石流発生が崩壊によるものらしいこと、後述するように地下水の挙動と関係していることと関係があるかも知れない。

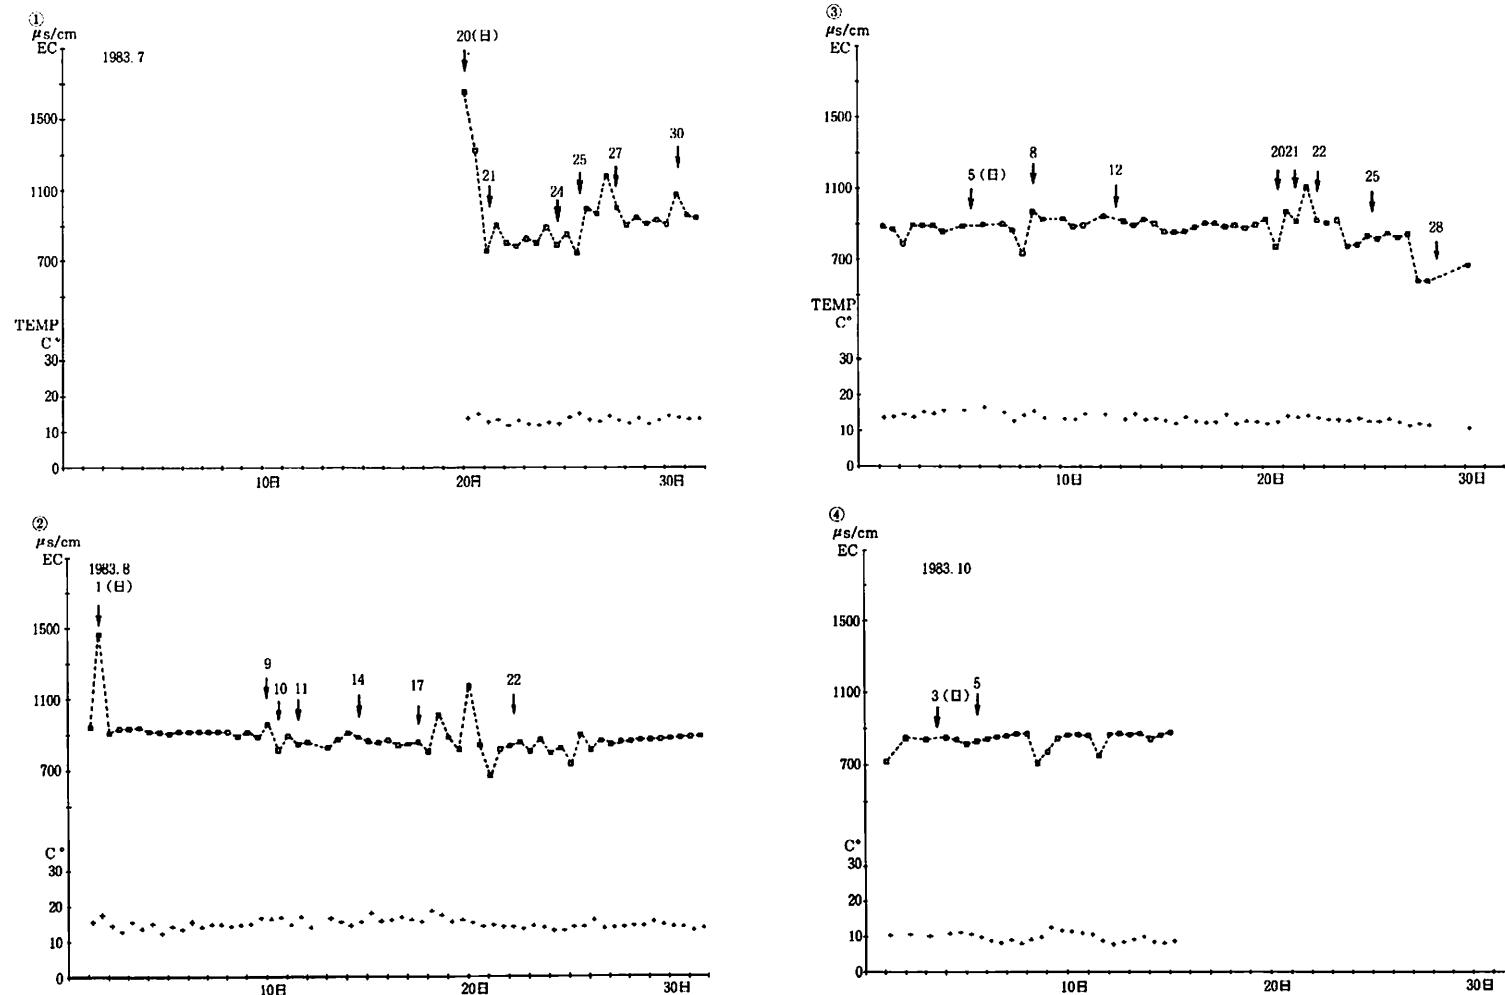
図-10 金山沢の水温と電気電導度（E.C.）の変化
(矢印は、土石流発生を示す)

Fig.10 Variation of water temperature and electrical conductivity of the Kanayama river water at Kanaya bridge.

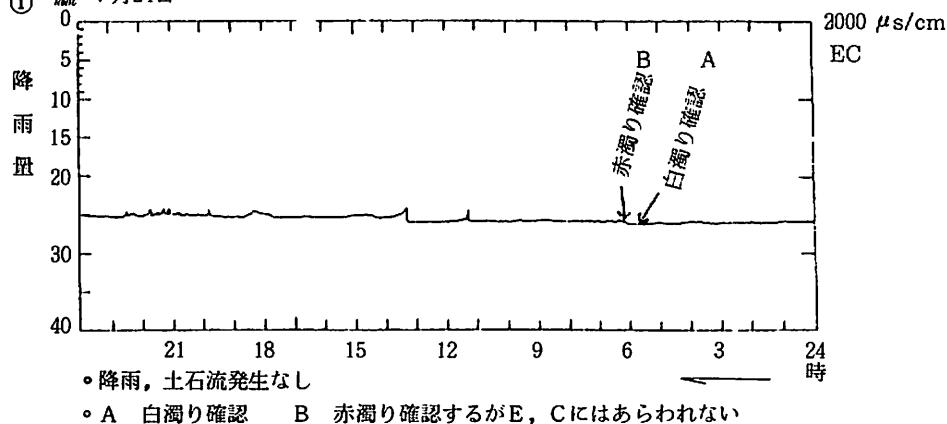
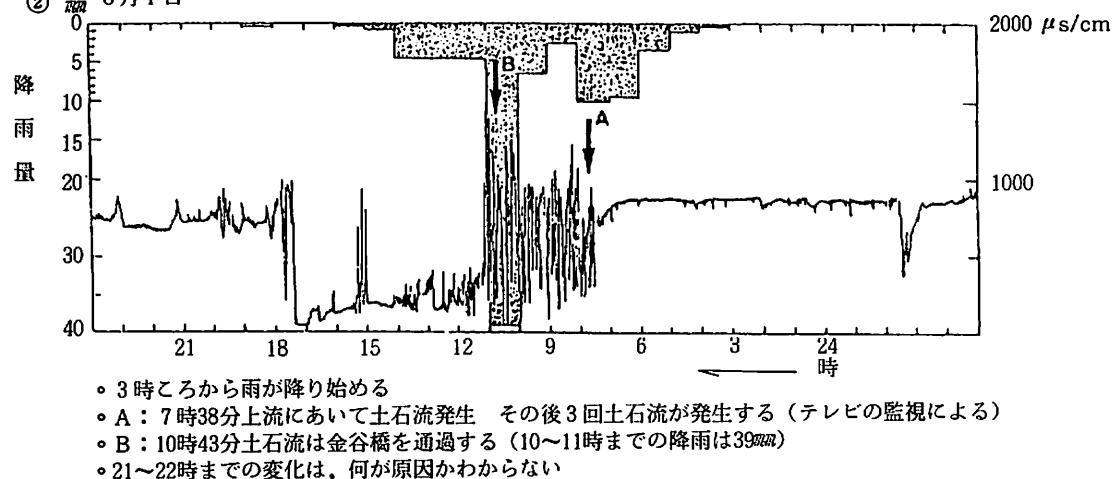
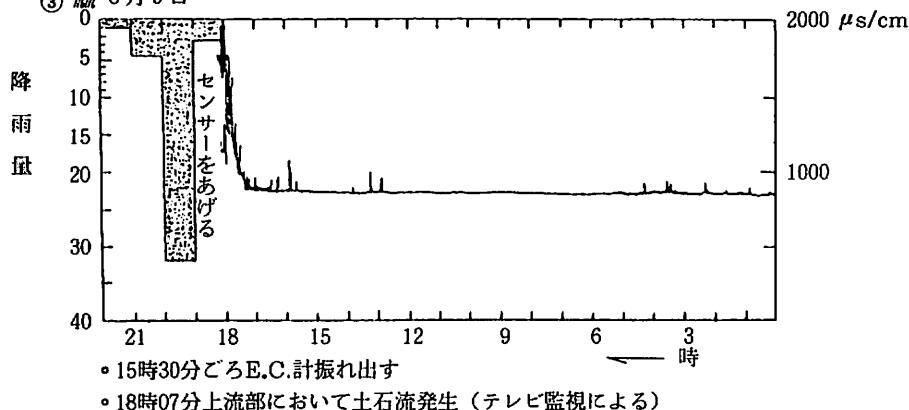
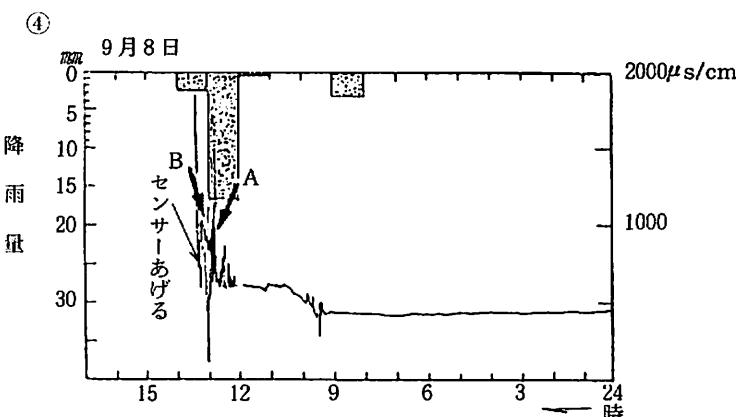
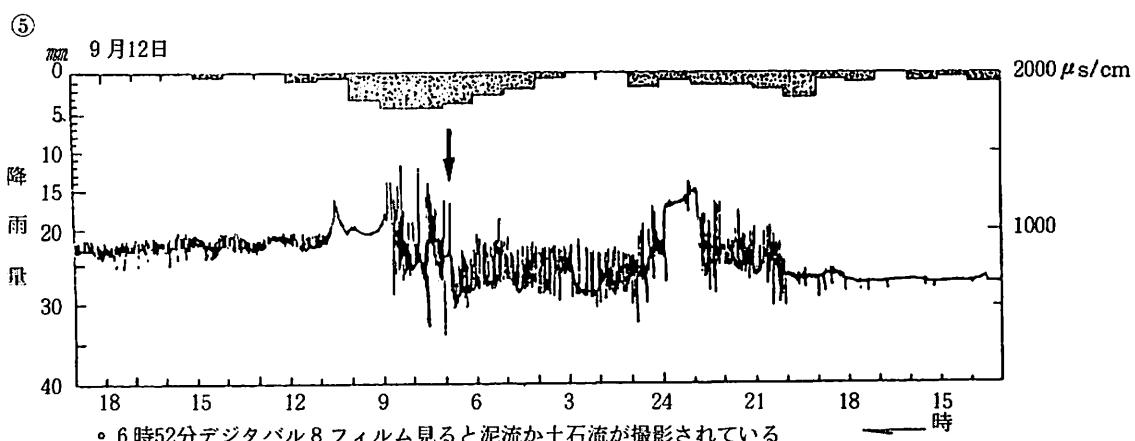
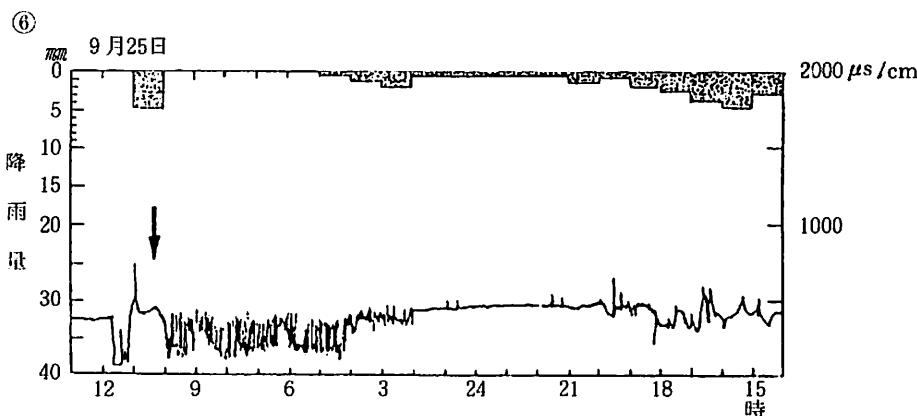
土石流発生時の河川水のE.C.の連続観測に5回成功した。

- (1) 7月29日(図-11-①)：降雨のない日で土石流は発生していない。図中A時点では薄い白濁であったが、B時点では赤色に濁っていた。その時期のE.C.の変化は微小であり、以下に述べるE.C.の変動は、河川水に泥が混入する程度の変化によっては生じないことを示している。
- (2) 8月1日(図-11-②)：3時から雨が降りはじめたが、E.C.の変化はない。6時頃より雨が強くなり、E.C.の低下がみられた。7時38分に上流で土石流が確認され、そのころよりE.C.センサーが石に当ったため測定値が振れた。10時43分土石流がE.C.センサー部を通過した。
- (3) 8月9日(図-11-③)：15時30分頃から降雨がない時にE.C.が振れはじめた。17時頃より雨量は記録されないのでE.C.が振れはじめ、同20分頃よりE.C.が急上昇した。やがて下流部から雷雨となった。18時7分上流部に最初の土石流が発生し、E.C.の変動が観測された。上流部で何度も土石流が発生した後、18時19分に金谷橋下を通過し、E.C.センサーを上げた。
- (4) 9月8日(図-11-④)：8時上流に雨が降って9時頃E.C.が上昇しはじめ、12時頃より一層激しくE.C.が変動した。12時56分源頭部に土石流が発生した。数波の土石流が上流部で発生した後、13時7分に金谷橋下を土石流が通過し、E.C.のセンサーは測定不能状態になった。
E.C.の変動が認められた12時頃から、テレビカメラによる観測体制に入り、12時56分源頭部カメラにより土石流の発生を確認して、北野組に土石流発生を通報し、サイレンを鳴らし、作業員、機械類の避難に成功した。
- (5) 9月12日(図-11-⑤)：夜間にE.C.が変動したが、土石流の発生の確認は困難であった。中流

Fig.11 Record of rainfall (upper part) and electrical conductivity of the Kanayama river water before and after passing through of debris flow under Kanaya bridge.
(arrow : passing time of debris flow)

- A : 12時56分源頭部において土石流発生（テレビ監視による）
- B : 13時07分金谷橋通過

- 6時52分デジタル8フィルム見ると泥流か土石流が撮影されている

- 10時18分上流部において土石流発生するがすぐにとまる（テレビ監視による）

域の土石流を記録している8ミリカメラによれば、6時52分に土石流（または泥流）が撮影されている。E.C.の変動からも土石流があったと考えられる。

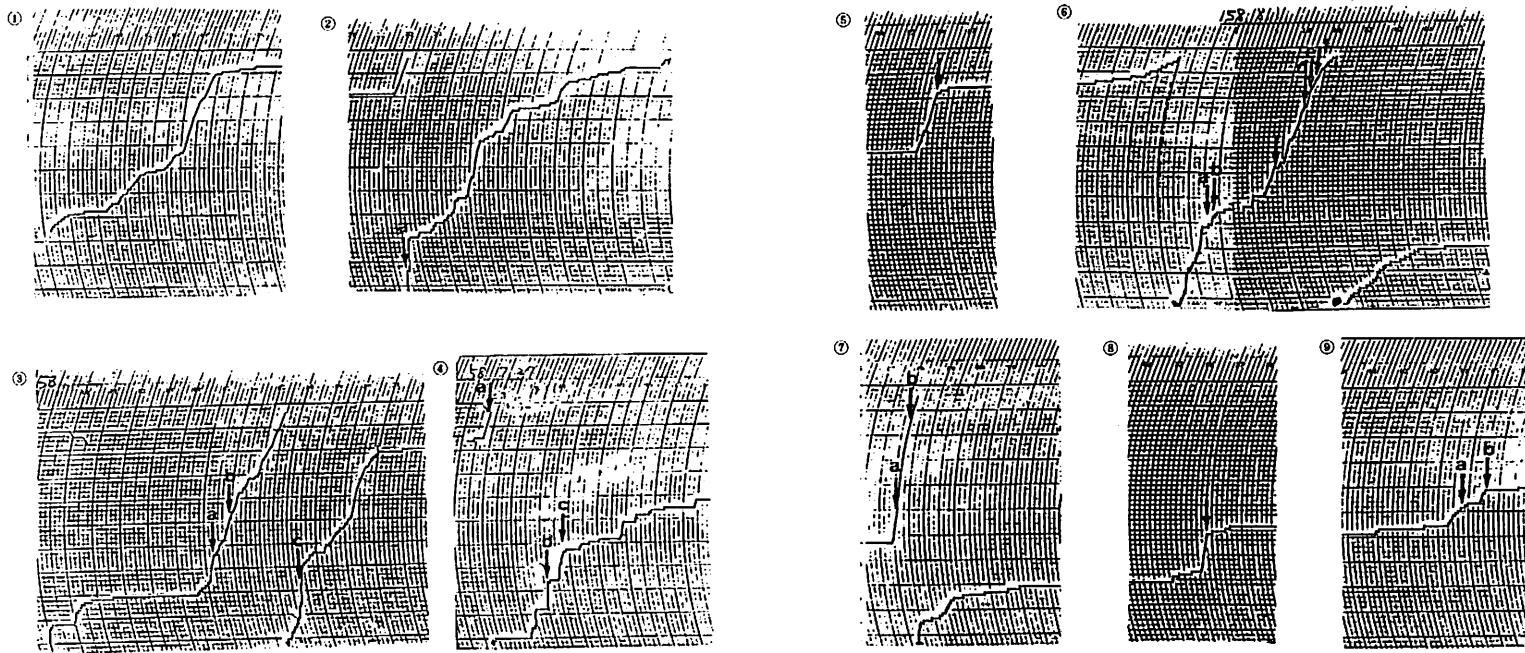
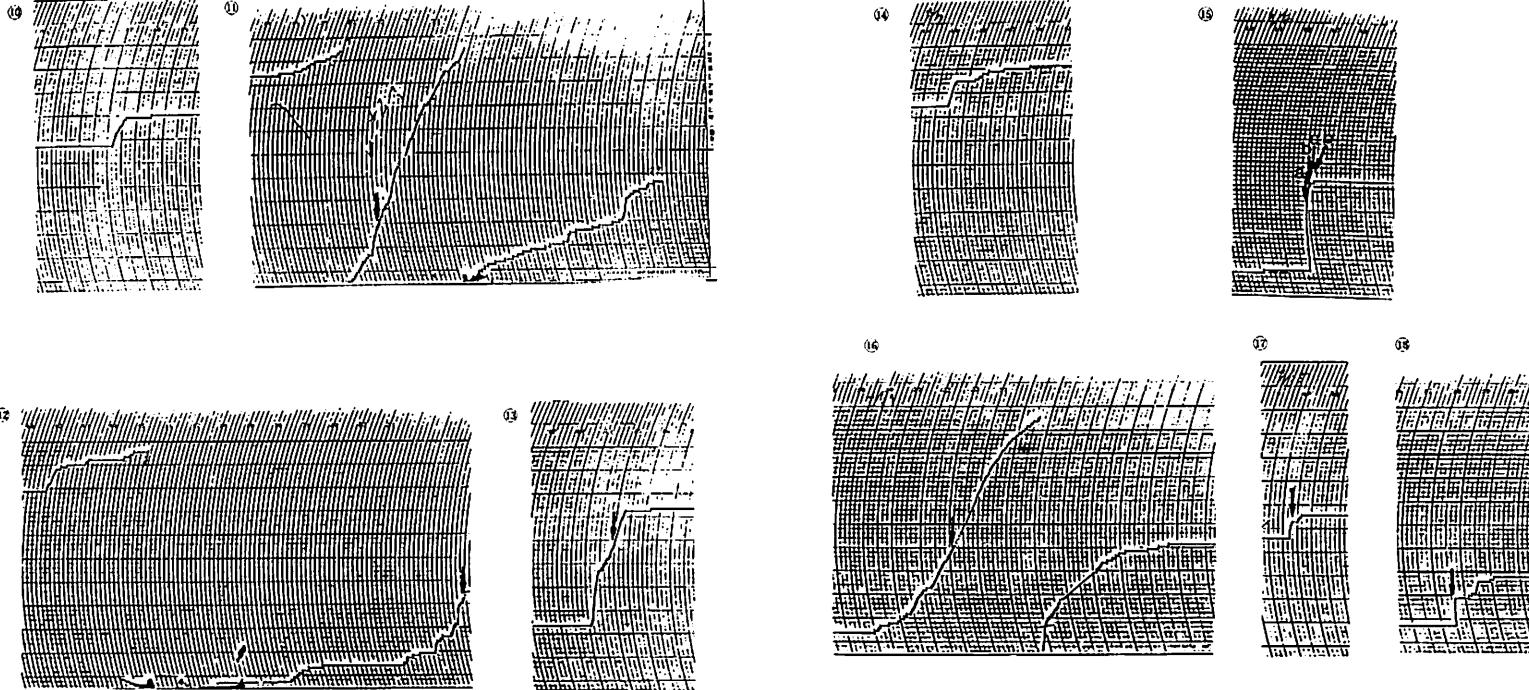
図-12 降雨計の記録
Fig.12 Record of rain gauge.

- /10分
- ① 7月22日 (5.0)* (4.5)** 強降雨があるが土石流は確認できなかった。
- ② 7月24日 a : (7.5) (3.5) 23時25分44秒 センサーNo.13が切れる。土石流発生
- ③ 7月25日 a : (3.0) (3.0) 15時18分 上流部に発生第1波、第2波
b : (2.5) (3.0) 15時53分 第3波その後、約2時間で第8波まで発生
c : (3.0) (4.5) 18時16分 第9波、その後は未確認
- ④ 7月27日 a : (6.0) (0.5) 8時56分 上流部に土石流発生、9時01分 金谷橋通過
b : (5.5) (0.5) 11時09分上流部に発生、上流部でとまる
c : (3.5) (3.0) 11時43分 " "

- ⑤ 7月30日 (3.0) (5.5) 16時33分 上流部において発生。金谷橋到達
- ⑥ 8月1日 a : (0.5) (2.5) 7時38分 上流部土石流発生
b : " " "
c : (2.0) (1.5) 9時45分 " "
d : (5.0) (5.0) 10時34分 " " 第1波 金谷橋到達
e : " " "
f : 10時36分 " " 第2波
10時43分 " " 第3波
- ⑦ 8月9日 a : (2.5) (13.0) 18時07分 上流部において第1波発生。金谷橋通過 (18時19分)
b : (15.0) (2.5) 18時09分 " 第2波発生
(第1波～第7波まで約1時間続く)
- ⑧ 8月10日 (3.0) (4.0) 16時52分 上流部において土石流発生
- ⑨ 8月11日 a : (1.0) (0.5) 14時43分 上流部において土石流発生
b : (2.0) (1.0) 15時35分 " "

- ⑩ 8月12日 一時的な降雨があるが土石流は発生しなかった
- ⑪ 8月17日 (3.0) (2.0) 22時28分 センサーNo.8が切れる。土石流発生。(台風)
- ⑫ 8月22日 (2.5) (3.0) 3時24分 センサーNo.13が切れるが、深夜のため確認できず
(ビデオのタイマーより)
- ⑬ 9月5日 (3.0) (5.0) 14時55分 蔊頭部に土石流発生上流部まででてくる

- ⑭ 9月7日 (5.0) (0.5) 11時20分 ころから強降雨量があるが土石流は発生しなかった
- ⑮ 9月8日 a : (4.5) (11.5) 12時56分 蔊頭部において第1波土石流発生
b : 12時59分 " 第2波発生
c : 13時01分 " 第3波発生
d : 13時05分 " 第4波発生
(13時07分 金谷橋通過)
- ⑯ 9月20日 (1.5) (2.0) 23時05分 センサーNo.13, 14が切れたが深夜のため確認できず
- ⑰ 9月25日 (3.5) (0) 10時18分 上流部において土石流が発生するがすぐにとまる
- ⑱ 10月3日 (6.0) (0) 18時28分 センサーNo.6が切れる 金谷橋よりライトで見るが
泡流か増水かは確認できず

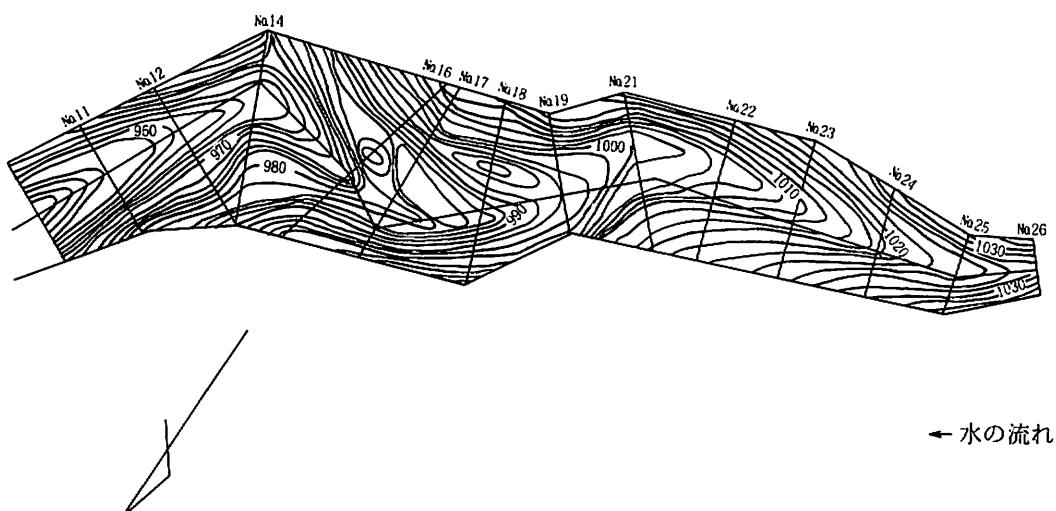
図-13 金山沢測線位置図
Fig.13 Course of surveying in the Kanayama river.

下流域において、巨石の長径と短径を計測し、その平均を直径とし、直径1m以上の石を対象として、横断測線ごとの個数を調べた。結果を表-16に示す。堆積区間の巨石が多いことがわかる。

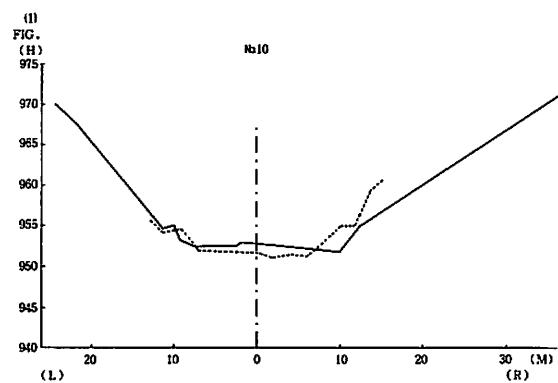
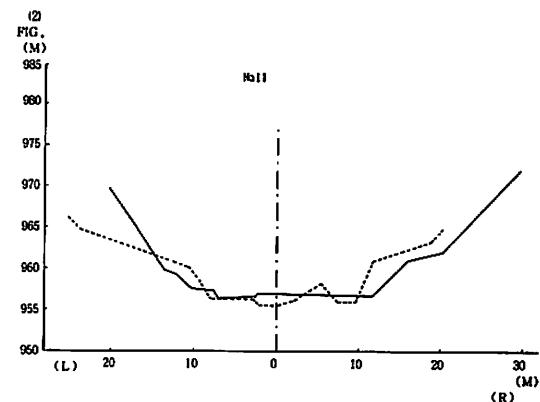
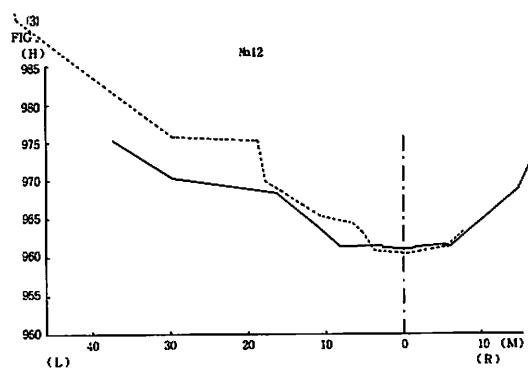
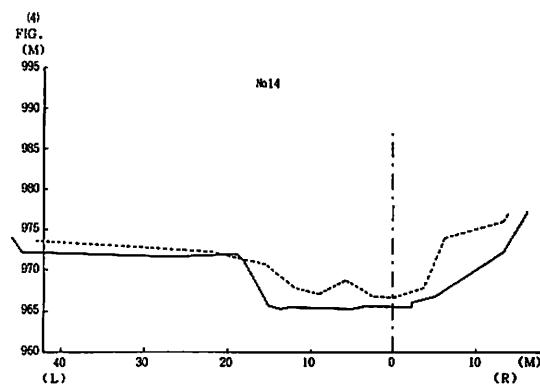
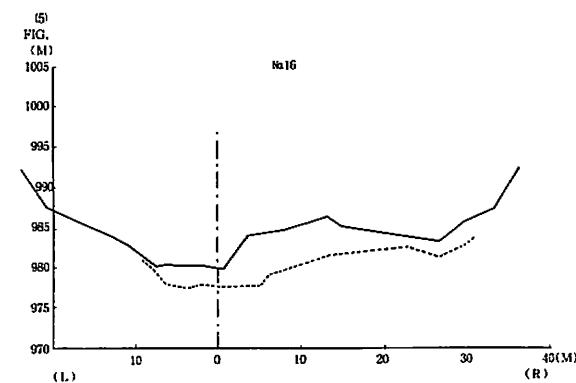
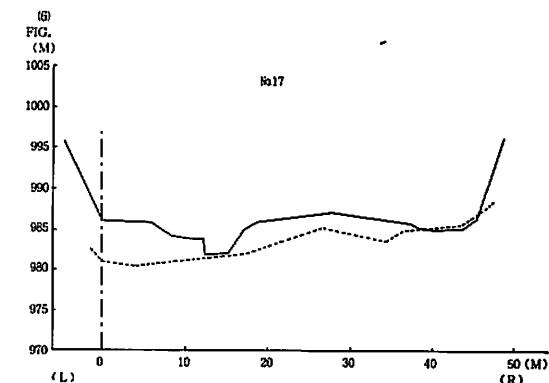
図-14 河床測量結果

Fig.14 Results of repeated traverse leveling of river floor along the Kanayama river.
