噴砂現象の規則性とその成因 —日本海中部地震による秋田県若美町、秋田港における噴砂災害—

On the regularity and origin of sand crater caused by the earthquake
—Disaster by sand crater at Wakami-machi and Akita harbour,
Akita prefecture—
by
Yukinori FUJITA
(Abstract)

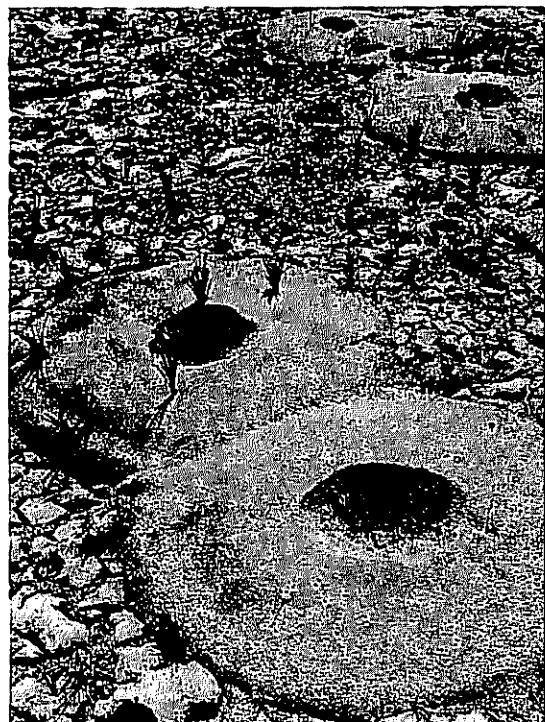
写真-1 互に接している噴砂

Photo.1 The twined sand craters.

噴砂は、一般に、中央にカルデラ孔に似た形の噴砂孔をもち、そのまわりに恰かもカルデラ火山の外輪山様の高まりをもっている（写真-1）。しかし、噴砂後、しばらく滞水していたような場合には、砂は分散して広がってしまい、上記のような火山様の形態を示さない場合がある（写真-2）。1つの噴砂内に新しい噴砂が生じているものもある（写真-3）。2つの噴砂のどちらかが他方を切って発達するものがある。1つの噴砂の肩にそれより小さい噴砂が、恰かも側火山のように発達している場合もある（写真-3）。

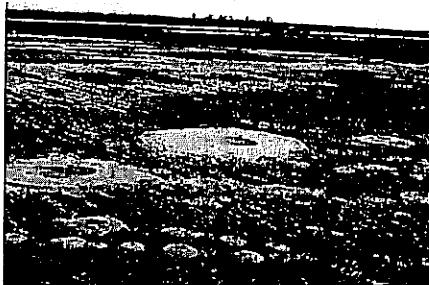
写真－2 噴砂列（手前側）と
水に流された噴砂（向こう側）
(図－4を南からみる)

Photo.2 The rows of sand
craters (this side) and
the scattered sand craters
(the other side) (a view
from the southside of Fig.4)

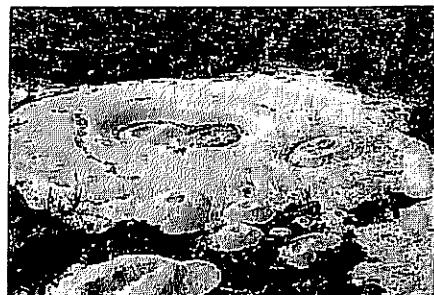
写真－3 巨大な噴砂とその内
部や周辺に生じた二次的噴砂
群(図－3の中にある)

Photo.3 The huge sand crater
and the second sand craters on
the center or the surrounding
part of the former one (Fig.4)

じている場合(写真－3)，同じく1つの噴砂の中に，側火山様の2重の噴砂が生じている場合(写真－4)，さらに，1つの噴砂の中に2つの噴砂が並んで発達する場合などがある。

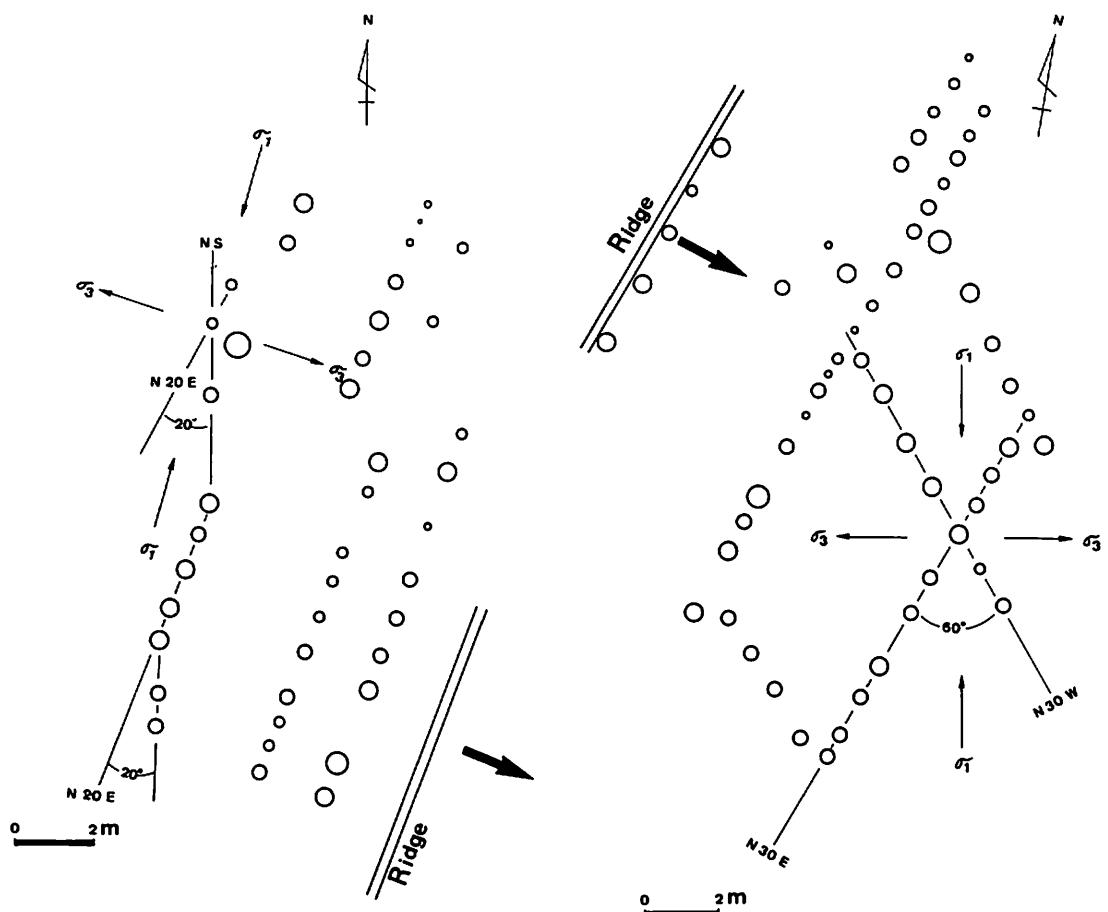
図-2 噴砂の分布略図 (1)

丸印：噴砂（大小は相対的な大きさを示してある）、
太矢印：水田下の砂丘の傾斜方向、小矢印：水田土塊に裂目が生じたときの圧縮主応力軸の方向 (σ_1 が最大圧縮主応力軸、 σ_3 が最小圧縮主応力軸)

Fig.2 The rough distribution map of
sand craters (1)

circle : sand crater (the size of circles indicates the size of sand craters), large arrow mark : the direction of dip of sand dune under the paddy field, small arrow mark : the direction of main stress when the paddy soil splitted by tension (σ_1 ; maximum, σ_3 ; minimum).

单一の水田内に発達する噴砂列は、すべての場合、互に
斜交して発達している（写真-5）。この場合、1つの例
では互に約 20° で交叉しており（図-2），もう1つの例
では互に約 60° で交叉しており（図-3），また、もう1
つの例では 50° , 60° ないし 70° で交叉している（図-4）。
とくに、図-2と図-3とからわかるように、单一水田内
の噴砂列は互に平行しているから、交叉する噴砂列の交角
も全く同じである。しかし、図-3の場合のように、同一
水田内でも、噴砂列がほんの僅かであるが不平行を示して

互に交叉する噴砂列の鈍角の2等分線方向は、水田下の砂丘の傾斜方向とほとんど一致している（図-2～4）。

このことを考察する上で、次のことが重要と思われる。それは、図-2～4に示したように、噴砂列、すなわちビニールシートの裂け目の方向からすると、1つの水田内にあっては、互に交互するシートの割れ目の方向から、この裂け目の生じたときの応力場が次のように想定されることである。すなわち、同一水田内の互に交叉する噴砂列の鋭角2等分線方向が最大圧縮主応力軸、鈍角2等分線方向が最小圧縮主応力軸、垂直方向が中間主応力軸といった応力場が想定されるということである。では、このような応力場はどんな変動によってもたらされたと考えるべきであろうか。

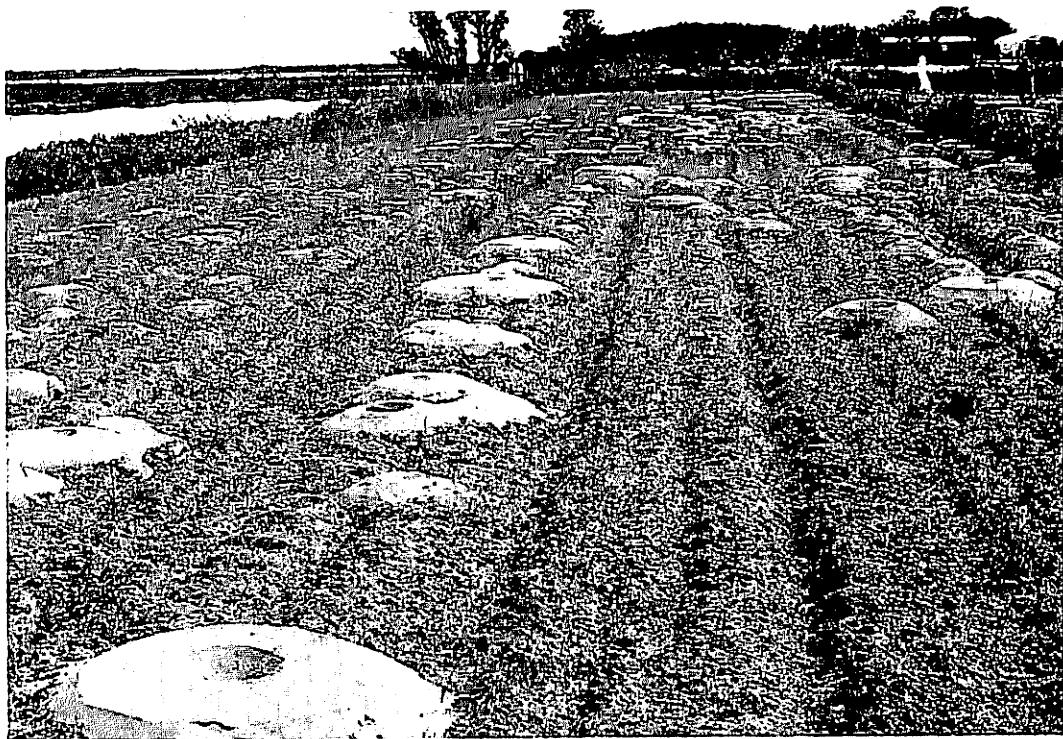
写真-5 直線状に配列し、かつ、互に斜交する噴砂群

—右手（砂丘の傾斜方向と反対側）に、畝ぞいの噴砂列がみえる—

Photo.5 The straight and crossed rows of sand craters

—Note to the straight rows along the ridge on the right hand (a upside of sand dune slope)

上記のように、直線上に列をなして配列する噴砂群は、
単一の水田内では、互にほとんど平行して配列するという
特徴がある（写真-5・図-2～4）。

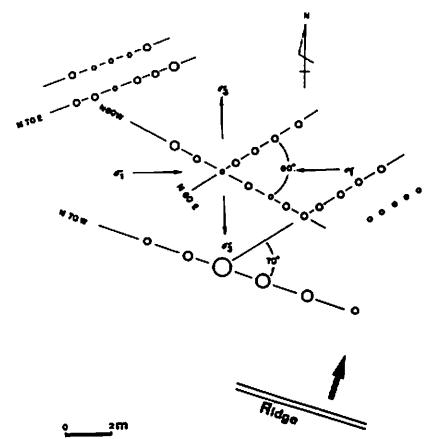
図-4 噴砂の分布略図 (3)

Fig.4 The rough distribution
map of sand craters (3)
index : same as the exposition
of Fig.2.

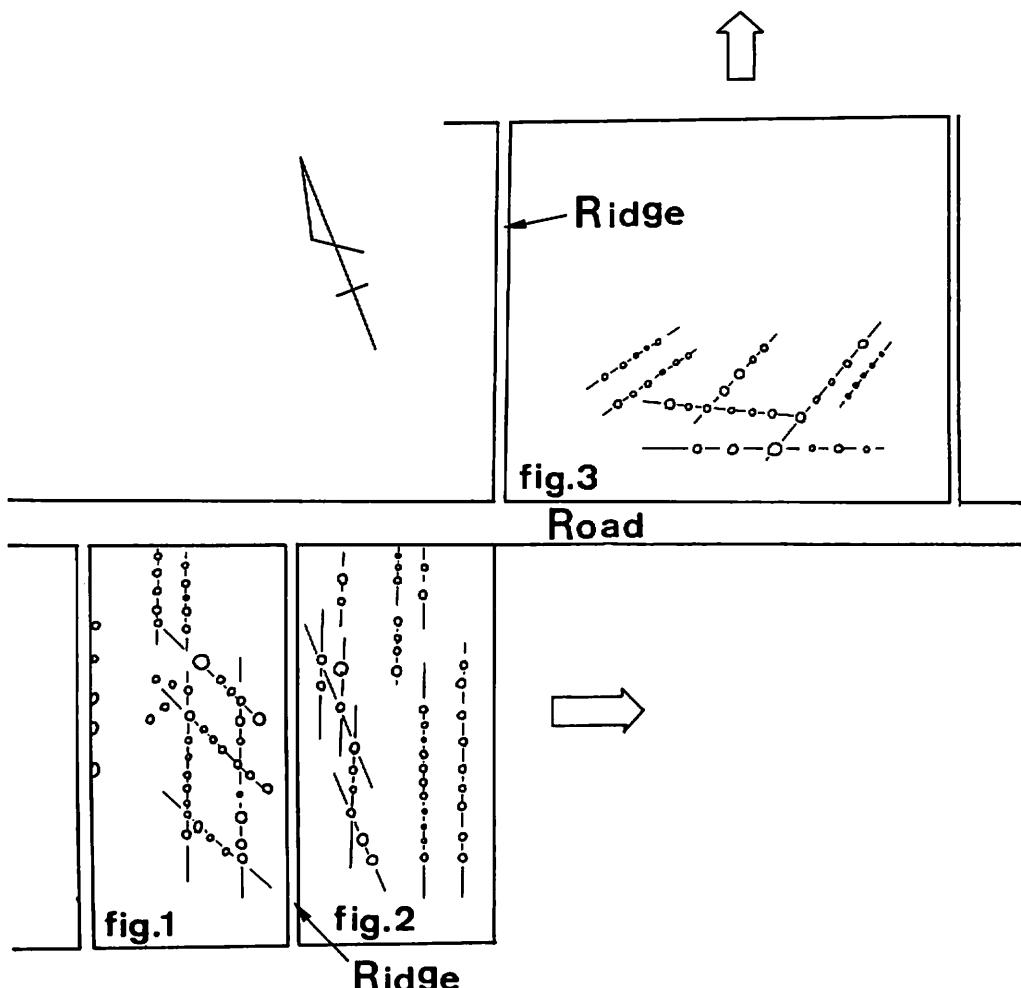
図-5 図-2～4の総合略図

図-5に示したように、3つの水田は、大きい農道をはさんで南北に分かれて分布しているが、南側の2つの水田下の砂丘の傾斜は東へ、北側のそれは北へ傾斜している。しかし、いずれの場合でも、傾斜方向は、同一水田内の交叉する砂丘列の鈍角の2等分線方向とほぼ一致している。

矢印：砂丘面の傾斜方向

Fig.5 A rough synthesis map of Fig.2~4 .

arrow mark : direction of dip of the inclined surface sand dune.

すでに述べたように、互に隣り合う水田内では、それぞれの水田内の交叉する割れ目方向の鈍角2等分線の方向は、つねに、水田下の砂丘の傾斜方向を示している（図-5）。かりに、傾斜方向に、水田土塊の部分が動くとすれば、その水田土塊には、上記の後でのべた見方のように、交互する裂け目方向の鈍角2等分線の方向に水平引張力が働くはずである。

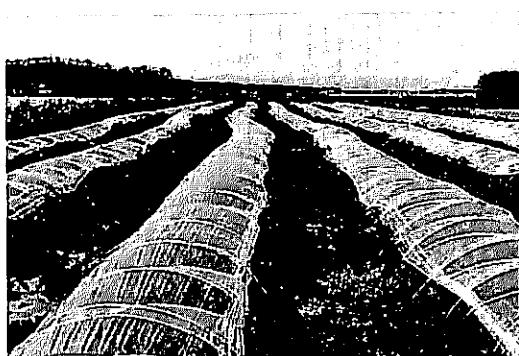
写真-6 人口畠地の畠の曲り（左手が砂丘の傾斜方向）

この畠には、写真-6のように、隣りの水田の畠と平行して、そこに野菜が栽培されている。

この写真に現われているように、地震のときに、畠が曲ったといわれている。

Photo.6 The bending ridges on the kitchen garden (a lefthand side is down one of sand dune slope)

記載でのべたように、乾田の場合（写真-6）には、噴砂が生じないで、畠土そのものが流れて畠の曲がりをもたらしている。このことは、水を含まない軽い畠地の場合には、上記のような破断をもたらす程に応力が集中することなく、重力にしたがって、傾斜方向へ流下しただけだったのであろう。いずれにしても、畠土の流下は、その下方の砂層の液状化によって、表層部が傾斜ぞいに、自からの重力によって流下したことを見ている。

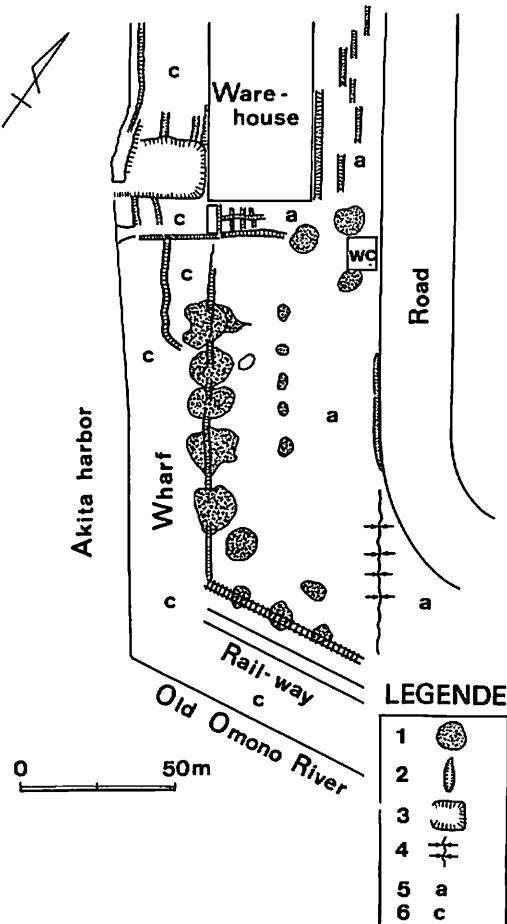
図-6 秋田港駅西方の埠頭における噴砂・亀裂の分布略図

埋立て造成地上のコンクリートとアスファルトによって舗装された埠頭広場には、破断亀裂、衝上亀裂、陥没、噴砂などの震害が生じた。それらの見取り図を示しておく（図-6）。ただし、これは正確な測量図ではなく、メモ帳と写真から作製したものであることを予めお断りしておく。

1 : 噴砂, 2 : 開口亀裂, 3 : 陥没地, 4 : 衝上性亀裂, 5 : アスファルト面, 6 : コンクリート面.

Fig.6 The rough sketch of the distribution of sand crater and cracks.

- 1 : sand crater, 2 : open crack,
- 3 : subsidence part,
- 4 : thrust crack,
- 5 : asphalt pavement,
- 6 : concrete pavement.

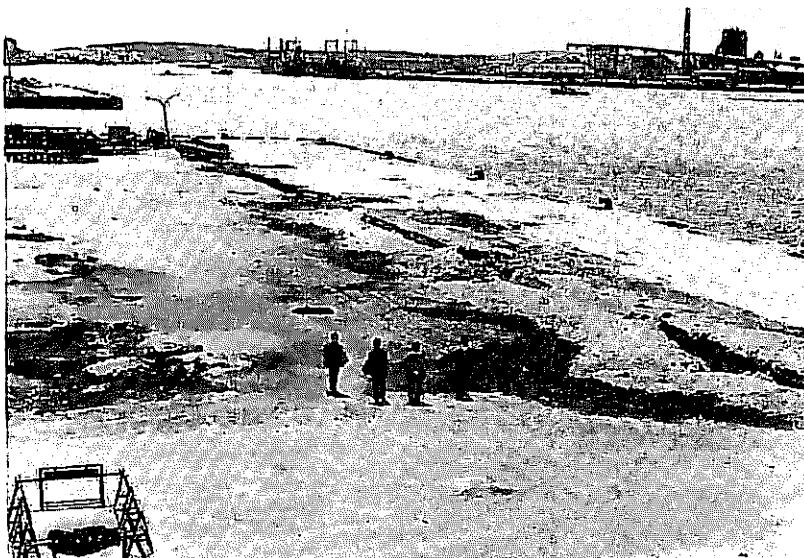
写真－7 秋田港埠頭の噴砂（北側からの眺め）

噴砂は、引張亀裂ぞいに多量に分布している場合と、アスファルト上に独立した凹地をなして発達する場合とがある（写真－7・8）。後者の場合は、数ヶの噴砂がほぼ一直線状に配列し、前述の若美町のそれらと同じように噴砂列をなしている。噴砂が地下のどの部分からもたらされたかについては不明であったが、多分、埋立ての土砂起源と推定される。

なお、噴砂せずに、アスファルトが破壊し、同時に凹地をなしている部分がある（写真－7・8）。

—右手に、コンクリートとアスファルトの舗装の継目の開口亀裂からの大量噴砂がみられる。左手にアスファルト上の噴砂列がみられる—

Photo.7 The sand craters on the warf of Akita harbour (a view from the northern side)

—There are many large sand craters erupting from the open crack between the concreete and asphalt pavement on the right side, and some sand craters on the asphalt pavement on the left side.

さらに、前述の後段でのべたアスファルト部に生じた直線状に配列している噴砂群は、若美町の人工水田における噴砂列の成因と同次元で考えることができる。すなわち、噴砂部のアスファルト下の部分に破断面が生じ、そこを通路として液状化が上昇し、噴砂したことである。なお、この噴砂には、まれに、砂をほとんど噴き出すことなく丸い凹地を呈していることがあるが（写真-7,8），これはおそらく、アスファルト直下にはげしい噴砂があったためつき上げられて破壊し、噴砂後、液状化した砂の一部が、地下で海側へ流れ、そこの地表部が落ちこんだためであろう。

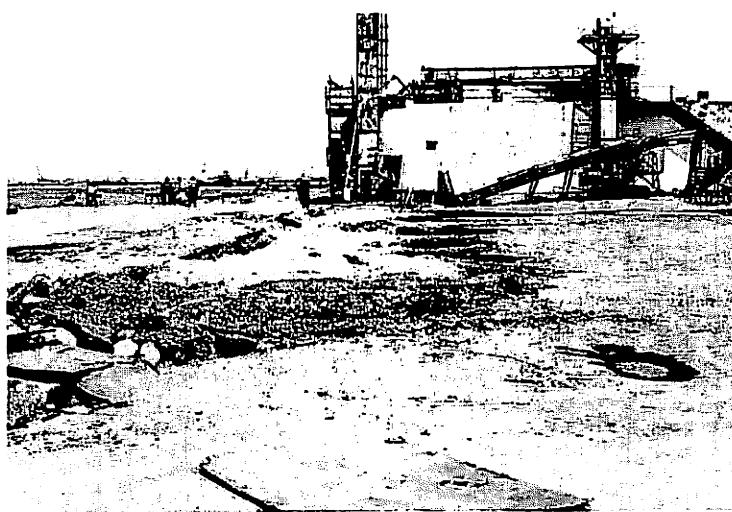
写真-8 秋田港埠頭の噴砂群（南からの眺め）
—コンクリートとアスファルトの継目の開口亀裂からの噴砂群と、噴砂
していない凹地—

この噴砂列の方向と平行して、引張性の破断、すなわち、開裂した亀裂が、コンクリート舗装内、コンクリートとアスファルト舗装の継目（写真－7・8）、建物の土台とその外側の舗装アスファルトとの継目、あるいはアスファルト舗装上面などに発達している。

Photo.8 The sand craters on the warf of AKita harbour (a view from the southern side)
—The sand craters from the open crack betwen the concreate and asphalt pavement and a hollow without sand crater.

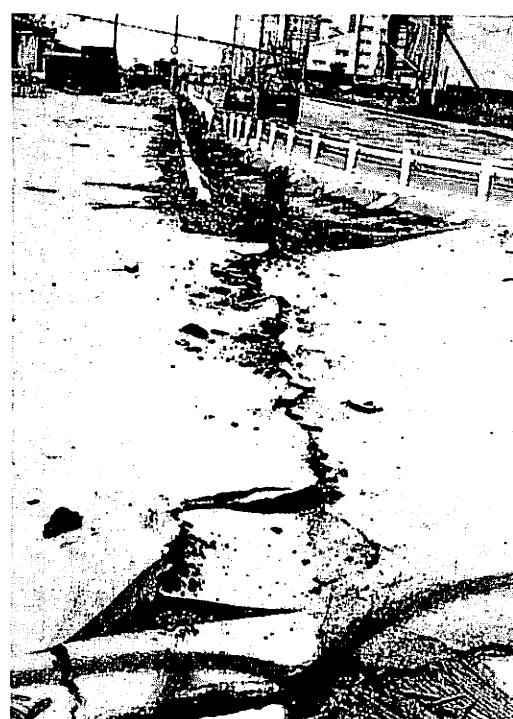
写真-9 アスファルトが盛上がった衝上性亀裂
Photo.9 A thrust crack with the upwarping asphalt.

なお、陸側には、これらの方向と一致しているが、アスファルト舗装部が直線状に盛り上がった部分があり、盛り上がった頂部は破壊し、しばしば陸側のアスファルトの部分が、海側のそれの上に低角でのし上げている衝上亀裂がみられる（写真－9）。

ために生じたことは明らかである。なお、倉庫の南側に、岸壁方向と直交した開口亀裂がみられるが、それは、大きい陥没によって水平方向に引きずられて開口したものであろう。なお、鉄道引きこみ線の付近のアスファルト舗装部に、上記の主要な開口亀裂方向と平行した衝上性の亀裂（写真-9）が発生している。この亀裂は北東側の部分が、南西側の部分へと低角でのし上がる関係を示し、ために、この部分のアスファルトは高まりをなしている。こうした現象は、多分、この亀裂の北東側後背のブロックが、海側へ向って水平に大きくずれたために生じた低角衝上亀裂の地表への現われをいみするのであろう（図-9の2参照）。

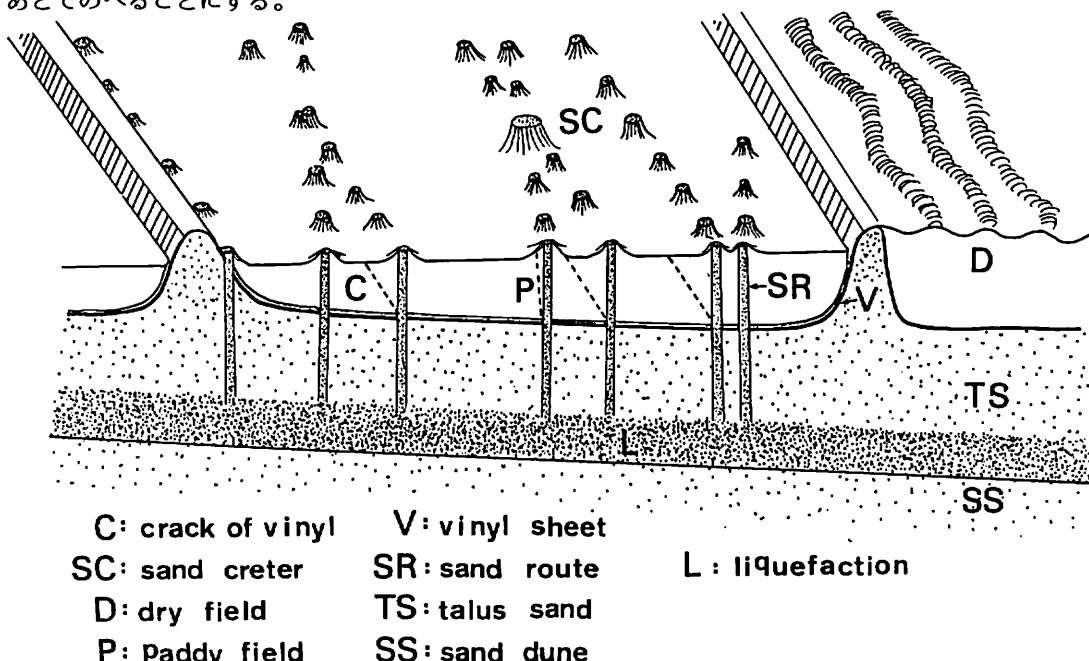
図-7 砂丘斜面上の人工水田における噴砂発生を示す模式断面図

C: ビニールの裂目 (点線は透視による), V: ビニールシート, SC: 噴砂,
SR: 砂のパイプ, D: 畠, TS: 崩すい性砂, P: 水田土, SS: 砂丘, L: 液状化部分

Fig.7 The schematic profile indicating the occurrence of sand craters on the paddy field on the slope of sand dune.

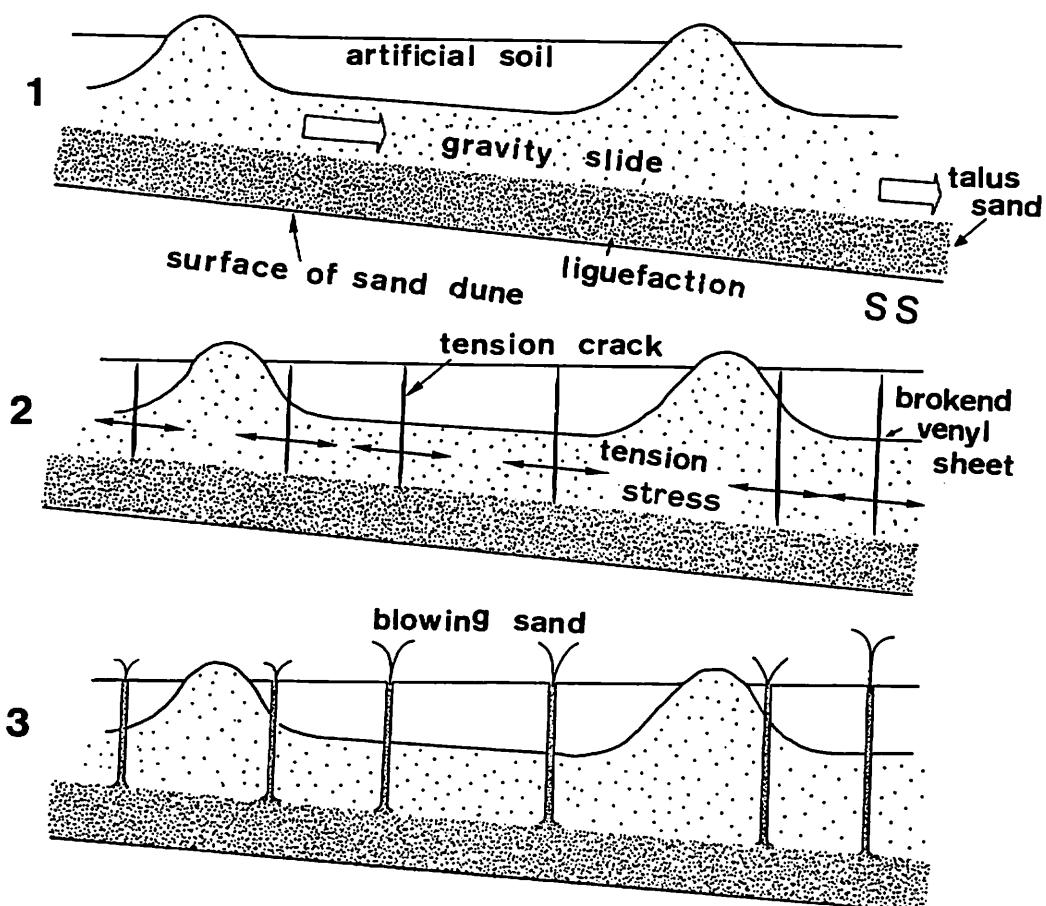
図-8 若美町の人工水田における噴砂の形成過程を示す模式断面図

1 : 傾斜した滯水砂の液状化によって、表層土塊が傾斜ぞいに移動する。

2 : 表層土塊が水平引張力で開口破断する。

3 : 圧の高い液状砂が噴出して噴砂を形成する。

Fig.8 The schematic profile indicating the formative process of sand craters on the paddy field at Wakami-machi.

1 : The sidesliding of surface landmass along the slope of sand dune by the liquefaction of the water saturated sand on the sand dune.

2 : Making of the open cracks by the tension in the surface landmass.

3 : Making of the sand craters by the eruption of the pressure of liquefacted sand.

しかし、今の段階では、前者の見方にしたがって、液状化は本来の砂丘砂の斜面をおおっていた2次的砂丘砂の部分に生じたものと考えておく。つまり図-8のように本来の砂丘砂斜面が不透水層となって、その上位の2次砂丘砂に地下水が滞水し、震動に伴ってその部分が液状化したとしておく。こうした2次的砂丘砂上に人工水田をもうけると、下位の砂の液状化に伴って上位の人工水田や一部の砂丘砂もろとも傾斜方向に自分の重量で何らかの規模の移動をする。この運動が人工水田や一部の砂丘砂に水平引張力として働き、高角の破断が生じる。このために、ビニールシートが裂けて水田の水が漏水して乾田化したのである。こう考えると、上記の後者の見方の一部、つまり、重量物をのせると噴砂現象が生じるという見方も正しいというべきであろう。

筆者の成因説によると、低地、河川、海へ向って傾く基盤の傾斜部をおおう土砂内には、低地側へ傾く地下水水面が生じ、そこが液状化すると表層の土砂と施設が自重で水平移動するためにそこが破断するということであるから、この種の災害を防止するためには、傾斜基盤をおおう新しい土砂上面における施設の基礎杭は液状化しない層まで打ちこむ必要があるし、また、基礎杭無しの小規模施設の場合には、滯水層の除去—水ぬき一が必要である。

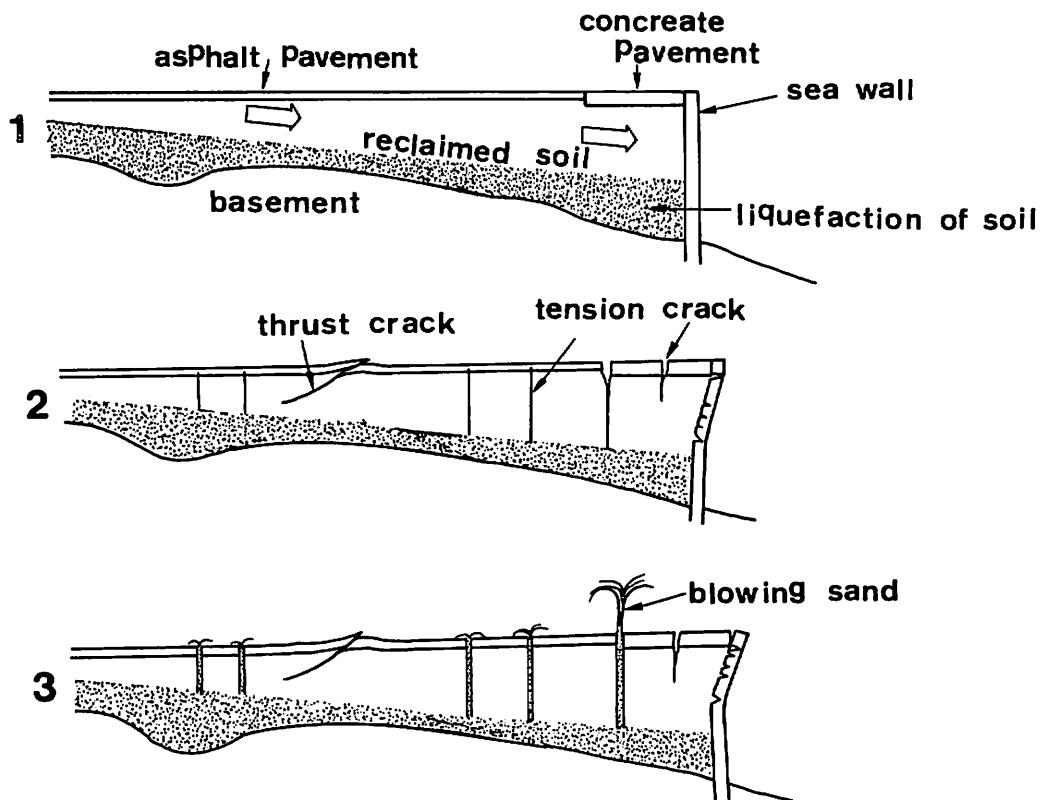
図-9 秋田港駅東方の埠頭の噴砂の形成過程を示す模式断面図

- 1 : 傾斜した滞水砂の液状化によって、表層土塊と舗装部が傾斜ぞいに移動（矢印方向）。
- 2 : 表層土塊と舗装部が水平引張力で開口破断する。
- 3 : 圧の高い液状砂が噴出し、噴砂が生じる。

Fig.9 The schematic profile indicating the formative process of sand craters on the pavement of the warf at the eastern part of Akitako station.
1 ~ 3 : same as the exposition of Fig.8.

この秋田港駅の東方の埠頭広場は埋立地につくられたといわれているが、埋立て状況は全く不明である。しかし、噴砂が埋立て土砂に起源することは疑いないことであり、また、上方の施設が海側へ移動して破断が生じたという上記の論理は、そのまま、前記の若美町にみられた噴砂の背景そのものである。かくて、筆者は、埠頭広場下の埋立土砂は、図-9に示したように、海側へ傾斜した基盤をおおい、地下水位も同じく海側へ傾斜していると推定した。そして、この部分が液状化すると、その上方の土砂ないしコンクリートやアスファルトなどのブロックは傾斜方向、つまり海側へ動き（図-9の1），この動きが一部の土砂やコンクリートとアスファルトのブロックに水平引張力として働いたために開口亀裂が生じる。なお、陸側ブロックの水平移動量が大きかったため衝上亀裂も生じる（図-9の2）。こうした開口亀裂を生じ、傾いた地下水位のために圧の高まっていた液状砂が地表へあふれ噴砂をもたらしたのであろう（図-9の3）。

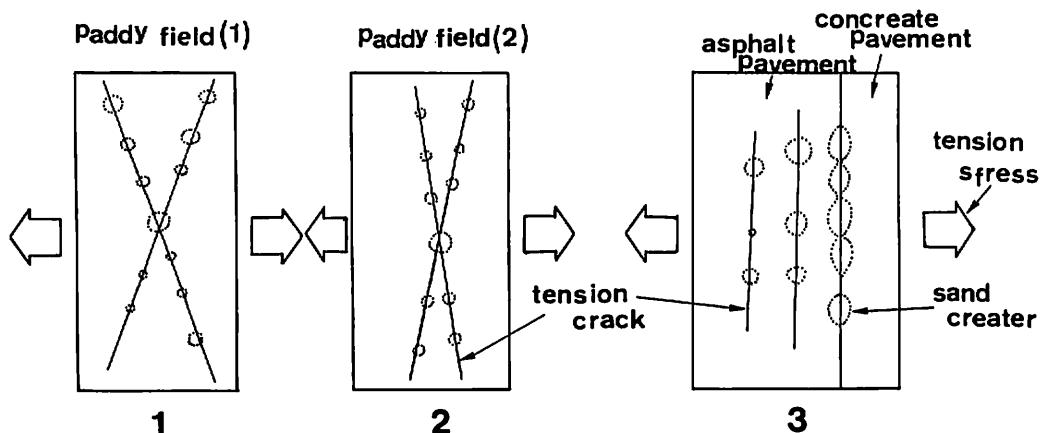
図-10 噴砂時に生じた引張亀裂の地表における方向

こうした見方を、さきの若美町の人工水田の噴砂の成因論から吟味してみよう。まず、はじめにのべたコンクリートとアスファルトの縫目に生じた開口亀裂から噴砂が生じているということは、若美町の人工水田の場合には直接みることのできなかったような、噴砂を促した地下の破断部が、地表に現れていることをいみする。こうした開口亀裂は、コンクリートとアスファルトの縫目の力学的に弱い接合部が、水平引張によって破断したことを示している。この場合の亀裂はすべて引張方向と直交しているが、さきの若美町にみられた亀裂の方向が引張方向と斜交しているとの対象的である（図-10）。このことは、表層の物性の差によるものであろう。なお、陥没部のすぐ南東部のコンクリートの部分にはコンクリート自体に生じた開口亀裂がみられるが、そこからは噴砂していない。このことは、その亀裂は地表近いところだけに生じたことをいみするのであろう。

- 1・2：若美町の人工水田の亀裂
- 3：秋田港駅東方の埠頭の亀裂

Fig.10 The direction of the tension cracks forming at earthquake on ground surface.

- 1・2 : The cracks on the artificial paddy field at Wakami-machi.
- 3 : The cracks on the pavement of the warf at the eastern part of Akitako station.
