妙高土石流発生源に対する積雪面からの考察

Some considerations on the causes of 1978 landslide hazard in Myōkō
from the viewpoint of snow cover

On May 18, 1978, we had a severe hazard caused by flow-down of earth flow along Shirota-giri River in Myōkō-Kōgen Town, Niigata Prefecture.

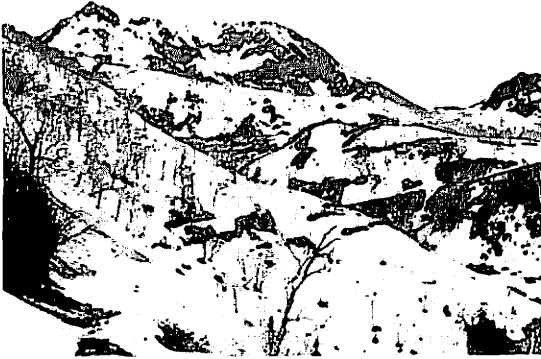
写真-1 崩壊前の現地
(光国俊夫撮影)

崩壊時斜面はかなりの積雪をのせたまま切断した。その際の積雪量は24日の調査結果から1~1.5m(0.5~0.7 ton/m²)程度が考えられ、雪崩発生地付近の斜面は雪崩のデブリを更に貯えていた事になるので、積雪の静荷重だけでも大きな負担をかけていたものと考えられる。崩壊した斜面は急勾配のため融雪の前に雪崩を発生することが普通考えられるが、災害の10日前現地を通り下山した一行(高田高校・光国俊夫氏など)の写真から、この斜面はまだ一面の積雪におおわれていて崩壊の前兆は何等みることができない。只注目したい点は崩壊境界となった道路は上方からの雪崩のデブリで埋められている点、又沢を横切る道路も完全に積雪下に埋没している点などである。この事実は後述の積雪のグライドによる雪圧と道路の欠壊との間に大きな結びつきを生ずる。

先にのべたように災害発生前に撮影した現地写真から、斜面を横切る道路はとところどころ積雪中に埋没し、表面は連続した斜面を形成し道路位置は確認できない。埋没部分は道路が沢を横切る地点及び雪崩のデブリで埋められた地点を中心としている。その他は道路山側の切取法面が積雪中から露出しており、道路により斜面の積雪は上下に分断される。

斜面中にある沢は流水のため消雪し大部分露出している状態が5月23日の写真撮影により認められる。而し災害10日前の写真では沢附近の消雪はみられず林道も積雪に全くおおいかくされている。当時の融雪水は積雪下に空洞を作り流れていたものと推定される。
