## 新潟県内におけるスリットダムの現状と課題

富 樫 剛\*

\*財団法人新潟県環境衛生研究所

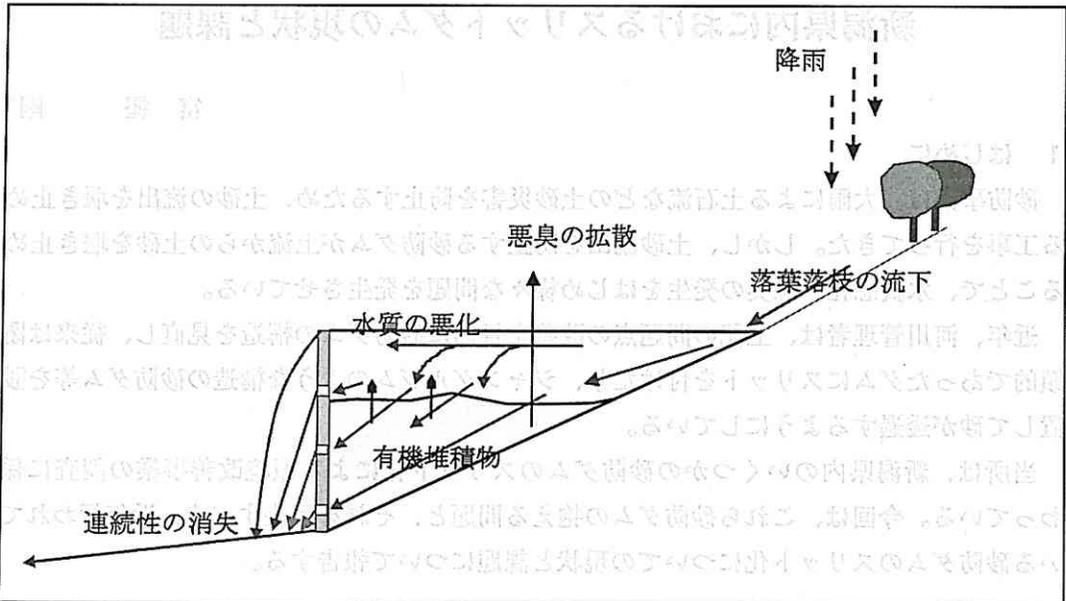
図2-1 砂防ダムの水質悪化や悪臭の発生機構

ダム上流で落下した落葉落枝は流下し、ダムによって堰き止められるため堆積する。この有機堆積物が大量に堆積したダムではこれらの分解が原因で水質悪化が起こる。堆積物内では酸素の供給が少ないため嫌気的な分解が進みガスが発生し、悪臭を生じている。これはダム堆積域だけでなくこの水が流下する下流河川へも影響をあたえる。

表2-1に砂防ダムの抱える問題、図2-1砂防ダムの水質悪化や悪臭の発生機構、写真2-1に不透過型砂防ダムの例を示す。

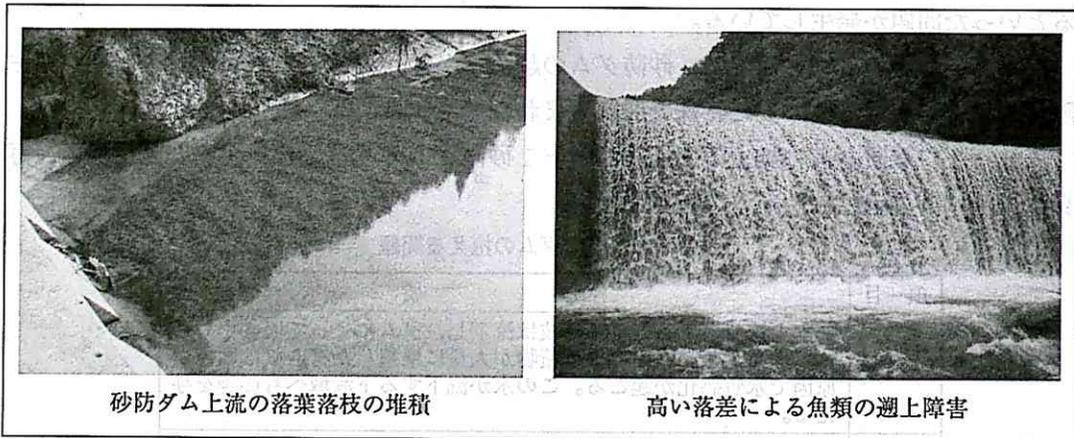
写真2-1 砂防ダムの設置による問題

砂防ダム上流の落葉落枝の堆積

高い落差による魚類の遡上障害

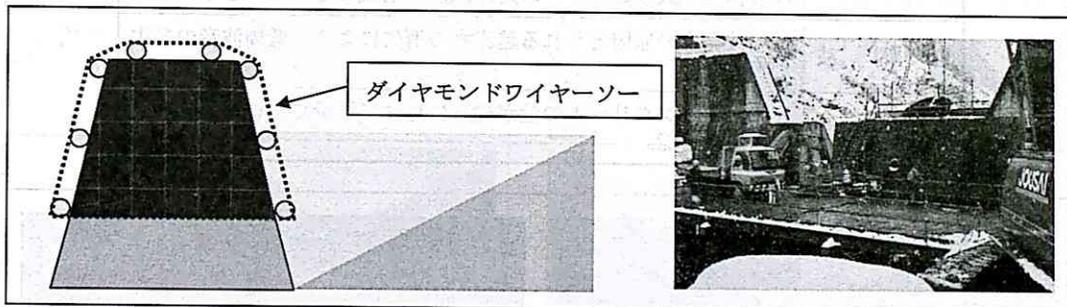
図3-1 ダイヤモンドワイヤーソー工法の模式図と実際の状況（広谷川2号砂防堰堤）

既設砂防ダムをスリット化する場合には、主にダイヤモンドワイヤーソー工法が用いられている。この工法は、ダイヤモンドの刃がついたワイヤーをあらかじめ削工によりあけた穴に通し、60kg程度の張力で回転させ堤体を切断する。この工法の模式図と実際の作業状況を図3-1に示す。

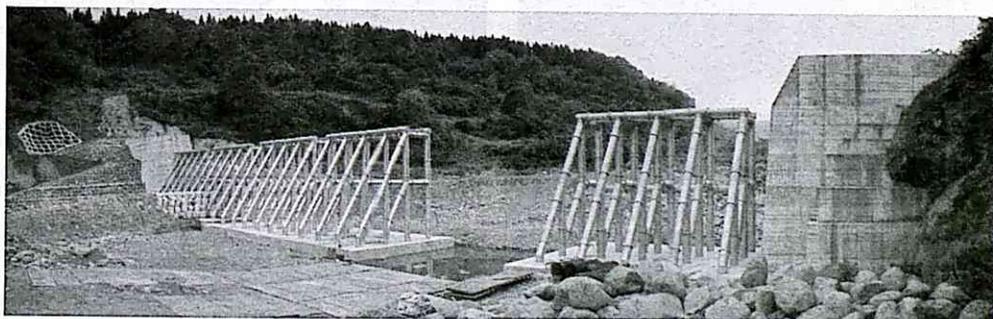
写真3-1 鋼製の格子型スリットダムの施工例（矢代川砂防堰堤）

新規にスリットダムを設置する場合には、鋼製とコンクリート製のものがあり、どちらを選択するかは河川管理者が状況を判断して行っている。写真3-1、写真3-2に各スリットダムの施工例を示す。

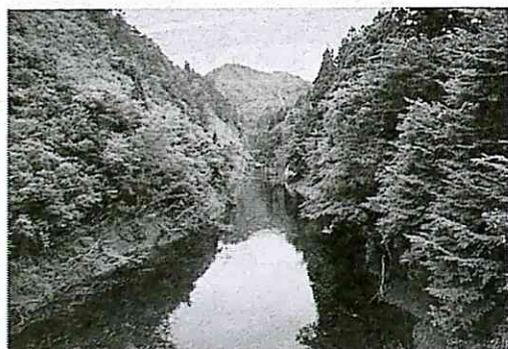
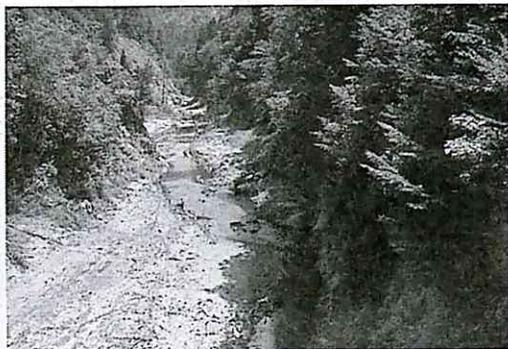
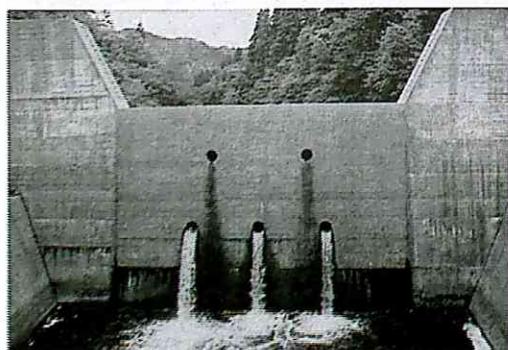
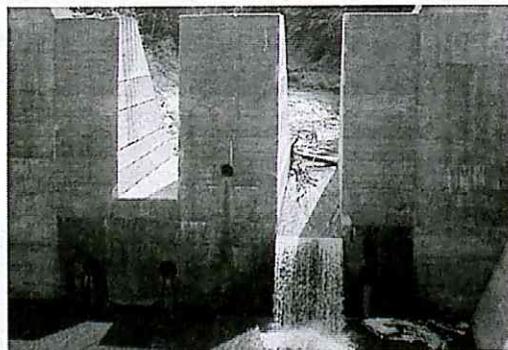
写真3-3 スリット化工事前後での堤体と上流側の様子

スリット化を行うことにより、「2. 砂防ダムの抱える問題」で述べた様々な問題の解決につながる。スリット化による効果を表3-1に示す。写真3-3にスリット化工事前後での堤体と上流側の様子を示す。

スリット化工事前  
平成15年7月15日

スリット化工事後  
平成17年8月9日

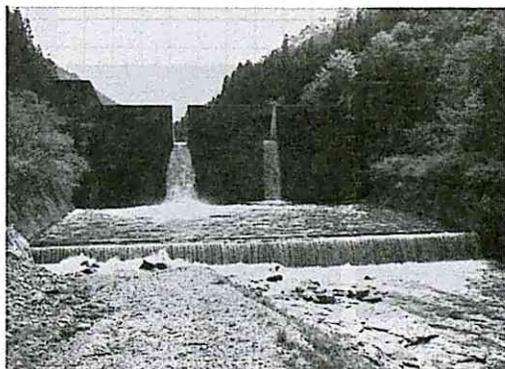
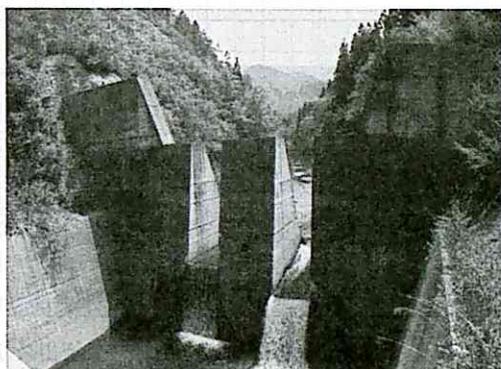
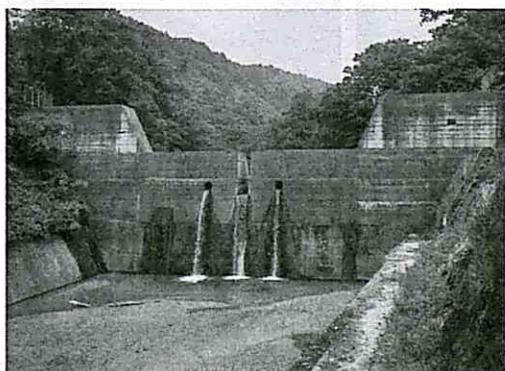
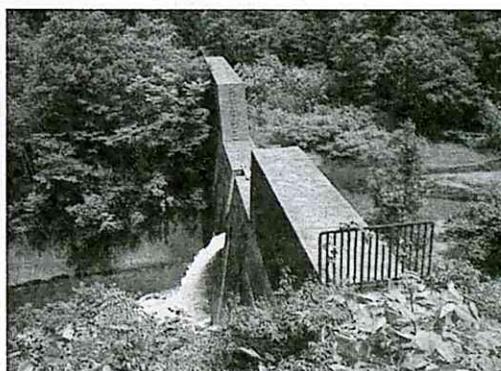
写真4-1 既設砂防ダムをスリット化した事例

新潟県内で既存の砂防ダムをスリット化した事例を写真4-1に示す。

写真からもわかるように、スリットは途中までであり、上下の連続性という面では課題が残る。しかし、これまで存在していたダム湖は消失しており、水質・底質・景観といった面での改善効果は出ているといえる。

常浪川第1号砂防ダム

広谷川第2号砂防ダム

滝沢川第2号砂防ダム

中継川第1号砂防ダム

既設の砂防ダムをスリット化する場合に、スリット底部の高さが、ダムの堆積土砂の高さまでであることが多い。この理由は、堆積土砂以下にスリットを切り下げることの作業が難しいこと、堆積物の流出防止、山脚を不安定にする等の理由が考えられる。しかし、スリット化という目的は、なるべくダム設置前の河川環境を復元することである。今後は、容易にスリット化を可能とするような工法の開発が望まれる。
