長岡東山地区における アズマヒキガエルの産卵行動と谷止工の影響 その2

中野 雅子*

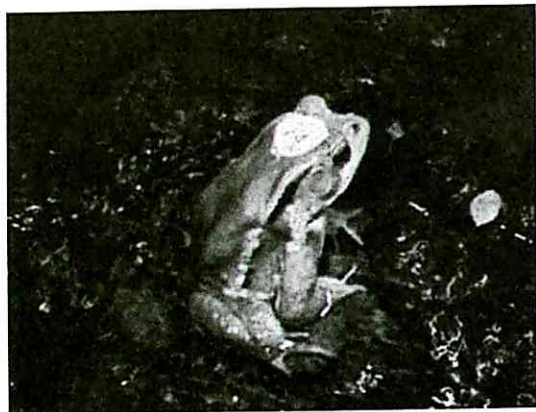
写真1 マーキングが施されたカエル

マーキング方法は、1 cm角に切り取った反射テープに識別番号を書き、これをカエルの頭部に瞬間接着剤で貼り付けた。このテープは数日の後に脱皮とともに脱落し、行動にも影響を与えていない。

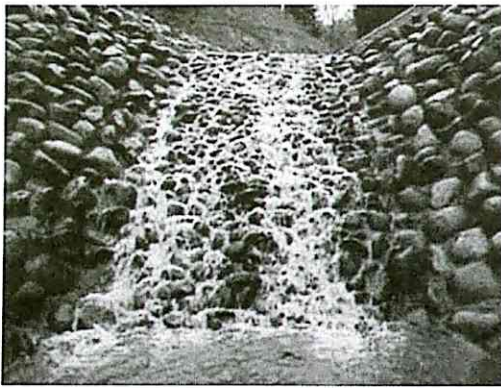
第2期工事では、工事区間がカエルの移動に利用されていることを知った当時の新潟県長岡林業事務所(現、新潟県長岡地域振興局農林振興部)が、カエルの移動に配慮して計画の変更を行った。当初計画での谷止工はコンクリートの垂直壁であったが、多くのカエルの移動経路に位置するNo.5～No.8の谷止工については、前面を粗石付きのスロープ状とし、カエルが谷止工をそのまま上がれるような構造とした(写真2、3。なお、No.8谷止工は1999年に垂直壁として完成していたが、改修し前面にスロープを施した)。

写真2 No.5~8 谷止工は、前面を粗石付の
スロープにした。

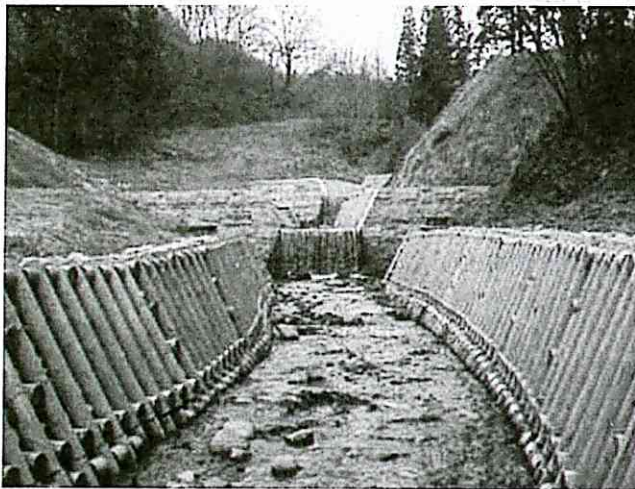
写真4 間伐材による法枠工護岸の流路工区間。
当初計画では、垂直の谷止工の間に隙間なくこの
護岸が施されることになっていた。

また、これらの谷止工の間の流路工では、間伐材を用いた法枠護岸工(傾斜約60°)が施されることになっていた(写真4)。しかし、カエルが護岸をのぼることを考慮すると、護岸天端の横丸太が「カエル返し」となり、這い上がることが困難となることが予想された(写真5)。このため、谷止工の直上流の区間については、傾斜30°程度の粗石付きの緩傾斜護岸とした(写真3)。

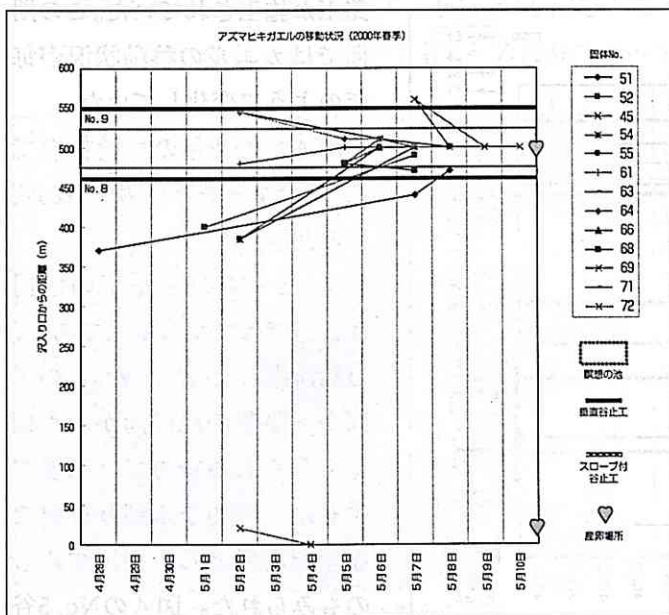
図3 2000年のヒキガエル移動状況

第1期工事が行なわれた翌年、2000年の繁殖期の移動状況を図3に示す。図3は再確認できたカエルの確認日と位置を表している（後出の図4～6も同様）。この年にマーキングした71匹のうち、再確認して移動状況が把握できたものは14匹であった。

沢の入り口から350m地点よりも上流で確認された個体は、理想の池に向かっていている。これらのうち、No.8谷止工の下流で確認された個体は、後日、谷止工の上流で確認されている。また、No.9谷止工の上流で確認された個体は、後日、谷止工の下流で確認されている。

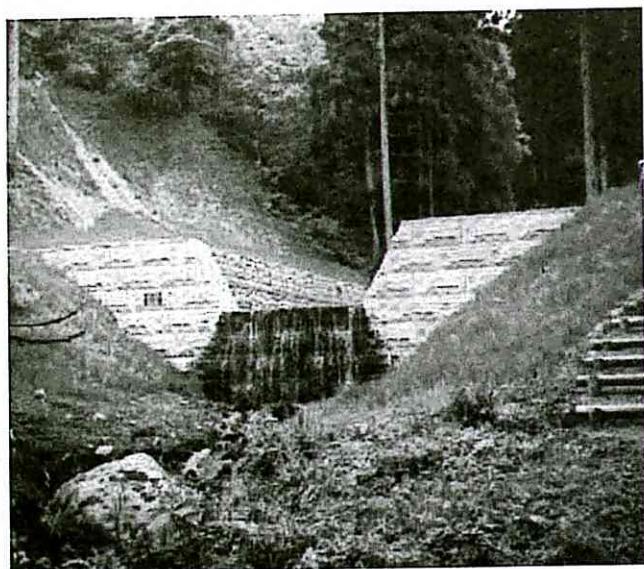
カエルは、脇の草の生えた斜面を這い上がり、谷止工の袖を迂回して、斜面を下り、再び沢に入っていた（写真6）。

写真6 No.8谷止工。
谷止工付近の土の斜面を利用してカエルが迂回していた。

これは2000年の繁殖期の移動状況から言えることであるが、沢を移動中のカエルは谷止工の所まで来ると、その脇の斜面を上り下りして、谷止工を迂回して移動を続けていた。この場合、谷止工の上下流が傾斜40°程度の凹凸のある土の斜面であったため、谷止工の迂回が可能であった。仮に、谷止工の上下流にカエルの足がかりのない急傾斜の護岸が施されていたならば、谷止工部分の迂回は難しいものと考えられる。

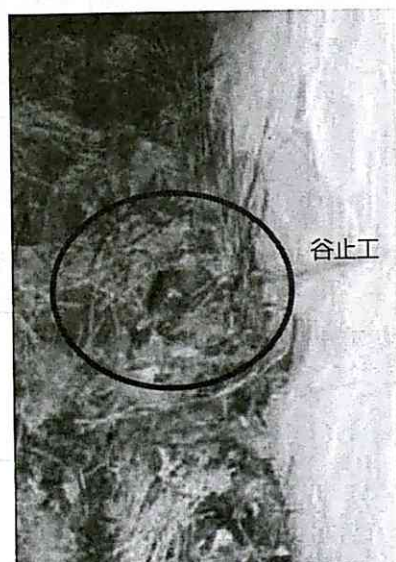
写真7 移動するカエル。
谷止工前面脇の斜面を移動中。

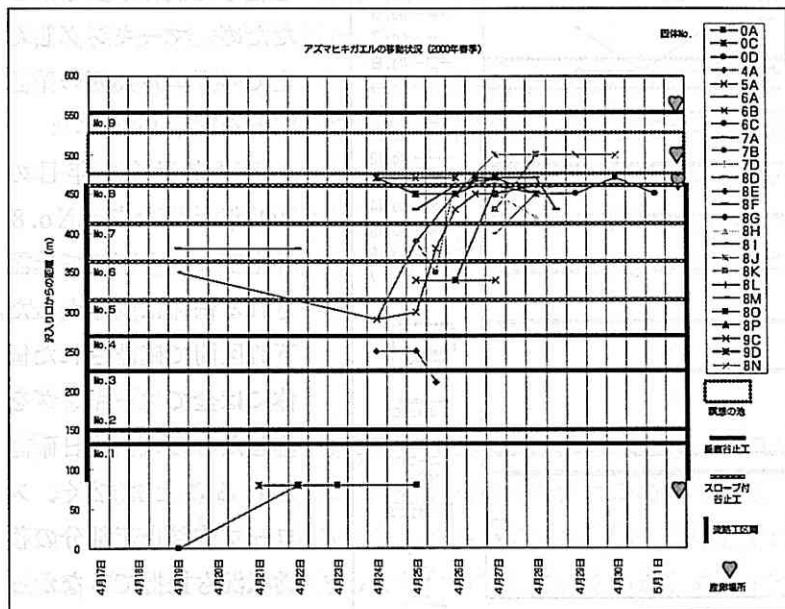
図5 2004年のヒキガエル移動状況

この年の繁殖期の移動状況を図5に示す（全マーキング個体数31匹中26匹）。

No.5～No.8谷止工は、カエルの移動に配慮したスロープ式谷止工であるが、この区間を越えて瞑想の池に到達しているのが確認された。この中には、一晩のうちに、3基のスロープ式谷止工を上るものもあった。

カエルの移動に配慮してスロープ式谷止工が建設された。2004年の移動状況から、スロープ式谷止工は池に向かうカエルの移動経路として、有効に機能する。

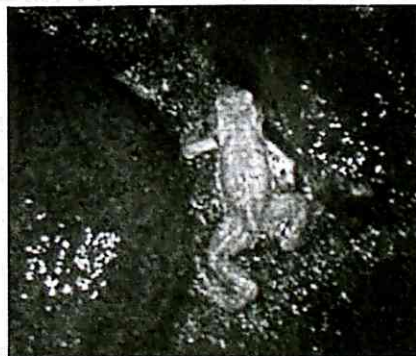
実際にスロープ式谷止工の部分のカエルの様子を観察すると、多くのカエルは、流水の抵抗が弱い岸よりの部分をのぼっていた（写真8、9）。流心部を上ろうとするカエルは、スロープから転がり落ちるものが多く、結局は岸よりの部分を上っていた。

写真9 スロープを登るカエル
