# 平成16年度の災害概要

佐藤成昭\*・田村伸夫\*

\*新潟応用地質研究会 幹事会

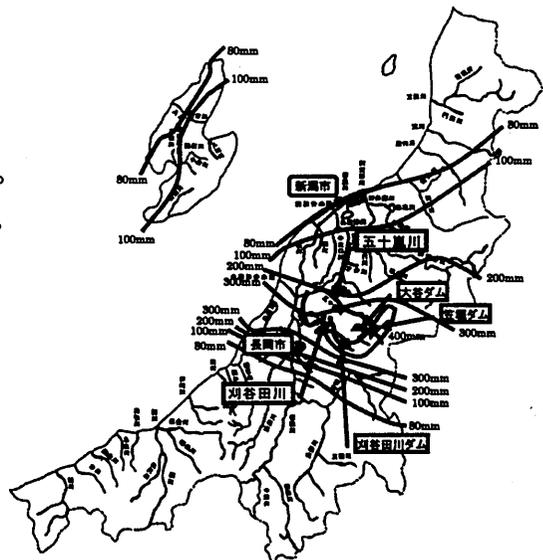
等雨量線図（24時間最大雨量、平成16年7月）

日本海から北陸地方にかけて停滞した梅雨前線に、西日本から東日本を覆った太平洋高気圧の縁を周り込むように暖かく湿った空気が流れ込んで前線が活発化し、中越地方を中心とした地域に豪雨が襲いました。五十嵐川の上流域に位置する笠堀ダムでは、時間最大雨量73mm、24時間最大雨量473mm、刈谷田川の上流域に位置する刈谷田川ダムでは、時間最大51mm、24時間最大雨量426mmを記録しました。また、刈谷田川の上流域に位置する栃尾雨量観測所では日雨量421mm（7月の平均月降水量の約2倍）を観測し、昭和10年の観測開始後、それまでの最大日雨量342mm（昭和36年）を大幅に上回りました。

土砂災害の発生は中越地方を中心に県内の広い地域で発生しました。24時間最大雨量300mm以上の等雨量線ベルト（等雨量線図（24時間最大雨量、平成16年7月）参照）に覆われた栃尾市・出雲崎町・与板町・和島村・見附市で特に多く発生しました。多くの災害が発生した一方で、施設効果が発揮され、災害を免れた事例も多く見られ、今後も土砂災害に有効な対策工事を着実に進めていく必要性がありますが、対策工事には膨大な時間と費用が必要となることからソフト対策も併せて推進していく必要性があります。

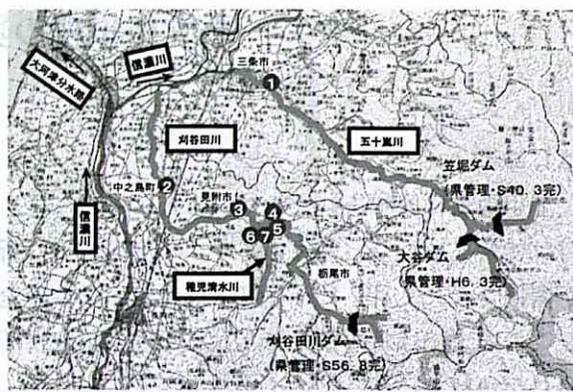
五十嵐川、刈谷田川破堤位置図

このような記録的な豪雨により、五十嵐川、刈谷田川ともに各所で越水氾濫を生じ、五十嵐川では1箇所、刈谷田川およびその支川では6箇所の破堤が生じ、そのうち三条市諏訪新田地内(五十嵐川)と中之島町中之島地内(刈谷田川)の破堤では特に甚大な被害が生じました。今回のような大規模な破堤が生じたのは昭和42年の羽越水害以来です。

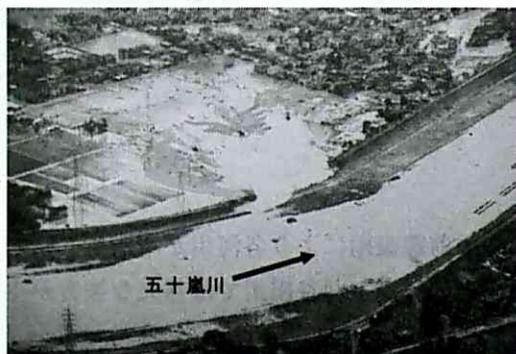
五十嵐川破堤箇所(三条市諏訪新田地内)

県では、学識経験者で構成した「7. 13新潟豪雨洪水災害調査委員会」を設置し、平成17年2月の第3回委員会で破堤のメカニズムや今後の堤防整備のあり方などについての結論を頂きました。五十嵐川は越流水により堤防法尻が洗掘されて破堤したのに対し、刈谷田川は堤防法肩が侵食されて破堤したというのが破堤メカニズムの結論になりました。

五十嵐川、刈谷田川ともに現況流下能力を上回る洪水により破堤したことから、破堤箇所築堤などの原形復旧を行っても再度災害を防ぐことができません。再度災害防止の観点から7.13新潟豪雨を対象に改良復旧を行うこととし、平成16年12月に河川災害復旧助成事業などの事業採択を受け、平成20年度の事業完了を目指しています。

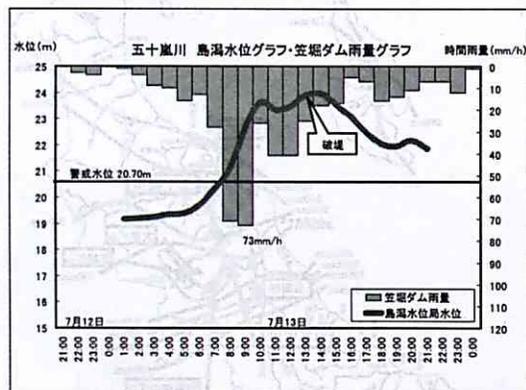
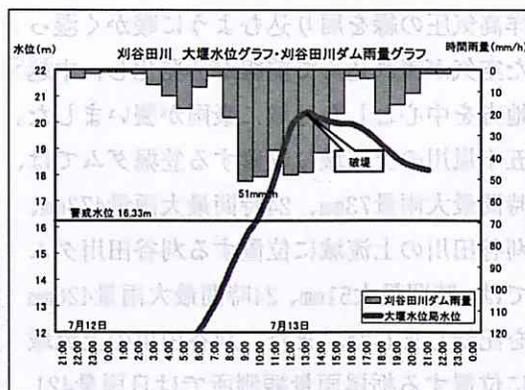
下図は破堤地点直近の水位グラフですが、五十嵐川では13日午前8時、刈谷田川では13日午前10時に警戒水位を超え、五十嵐川では比較的長時間高い水位が継続した後、13日午後1時頃に破堤しましたが、刈谷田川では短時間で急激に水位が上昇する過程の13日午後1時頃に破堤しました。

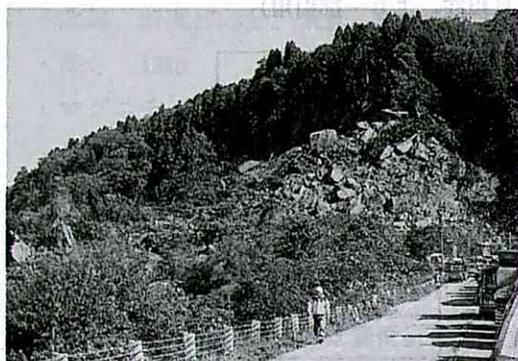
長岡市妙見町～小千谷市浦柄地内（地震数日後）

新潟県中越地震は中山間地で発生した大規模な直下型地震であり、山崩れ・地すべり・崩壊・土石流・液状化などの土砂災害・地盤災害が極めて多数発生しました。表Bに示したように、震源地周辺の地域では7月に多量の降水がありましたが、9月～10月にも500mm以上の降水量があり、地震直前には台風23号に伴う100mm以上の降水量がありました。中越地震はこのような大量の降雨によって地盤が緩んでいた中で発生したものであり、被害が拡大した一つの要因と考えられます。

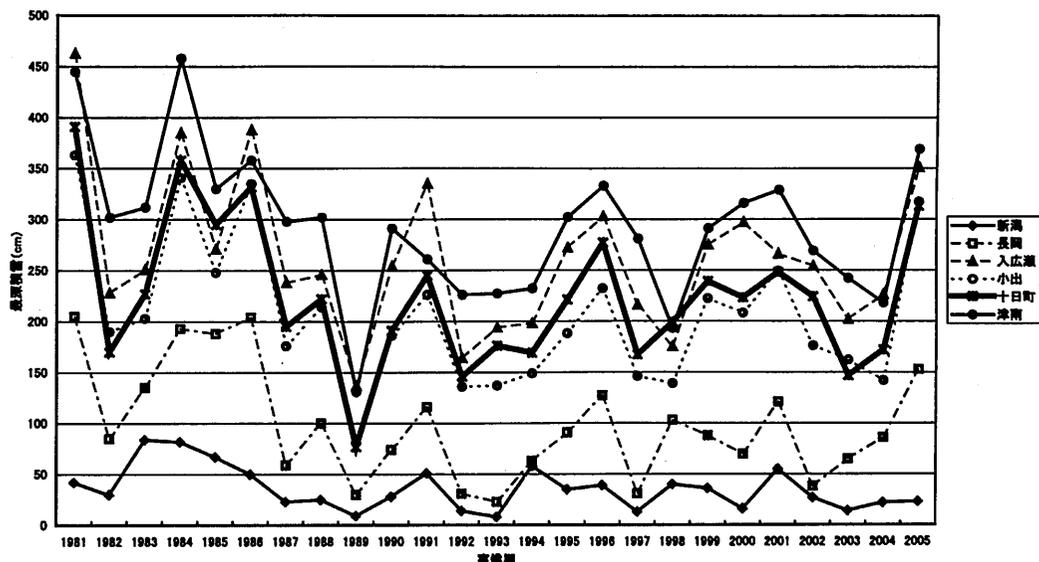
図A 1981～2005年の最深積雪の推移

参考までに図Aに1981年（56豪雪）以降の最深積雪（最大積雪深）を示します。資料は新潟地方気象台にて「地域気象観測積雪月報および積雪年報」を閲覧したもので、2005年は2月21日現在の最深積雪です。昭和の後期は多雪傾向で推移し、「56豪雪」や3冬続いた「59豪雪～61豪雪」がありました。1987年（昭和62年）以降は概ね暖冬傾向で推移してきましたが、今冬（2005年）の最深積雪をみますと長岡で150cm以上、小出・十日町で300cm以上、入広瀬・津南で350cm以上を示しており、これらはいずれも19年ぶりの値となっています。また、新潟や図Aには示していませんが柏崎・高田では、これまでの暖冬傾向年の値と大きな変化はみられません。今冬のこれまでの降積雪状況は山雪型で推移しているものと考えられます。
