1963年 バイオントダム の災害

平野 吉彦*

1. はじめに

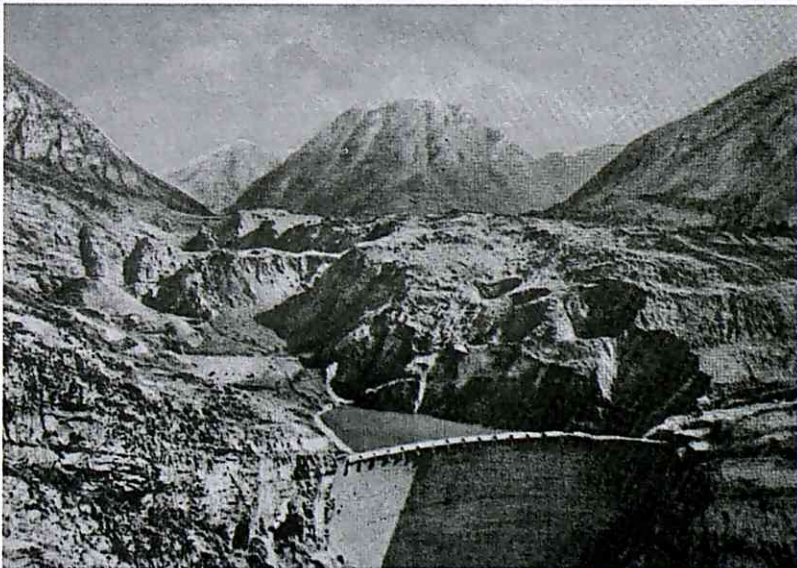
写真4 岩盤すべり発生後の状況（絵葉書）。

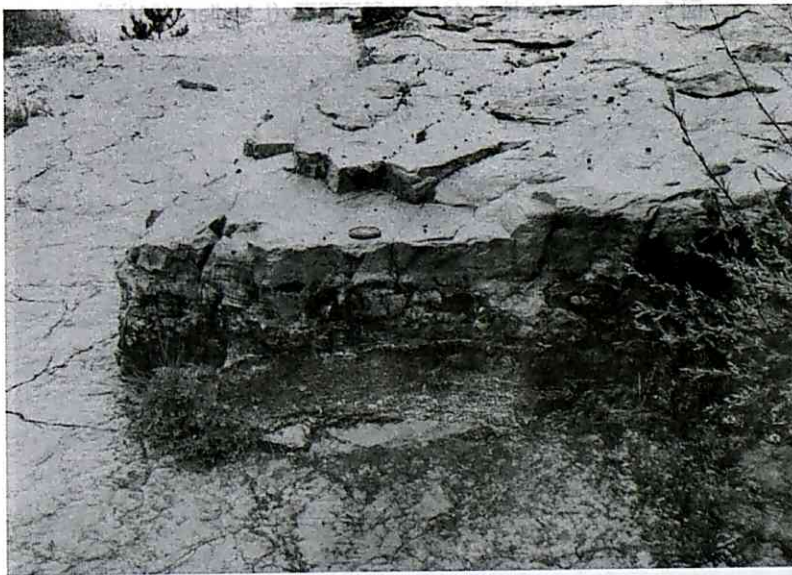
写真7 ダム右岸側に見られるマルム統の石灰岩。泥灰質で層理が発達している。

岩盤すべり周辺の地層は、下位からジュラ紀ドッガー統、マルム統および白亜系の石灰岩類からなる(写真-7)。これらは、層理面が発達しており、Piave峡谷よりも左岸側では峡谷に向かって傾斜し、峡谷から右岸側がほぼ水平な地質構造となっており、地すべりが発生しやすい地質構造である(図-6)。岩盤すべりは、この構造に沿って生じた層間すべりで、マルム統の中～下部の岩盤に発生した。

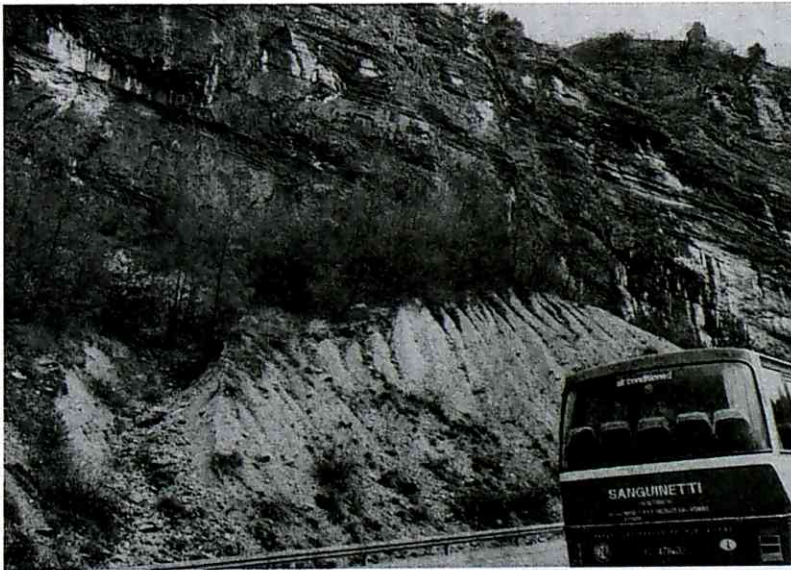
写真9 ダム上流右岸側。左岸側からすべり出した土砂が右岸まで達している。

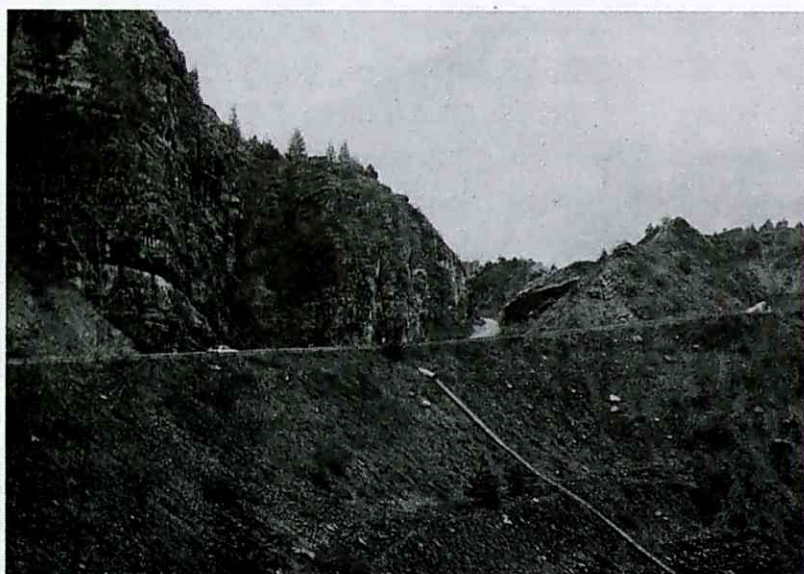
写真10 地すべり山体の上流部に見られる移動岩盤。ほとんど破碎されていない。
写真奥側に傾斜した層理面が見えるが、本来の傾斜は逆である。
