# 東野名地すべり地上部斜面の地形発達史

— いわゆる亀裂地形の形成史 —

布施 弘

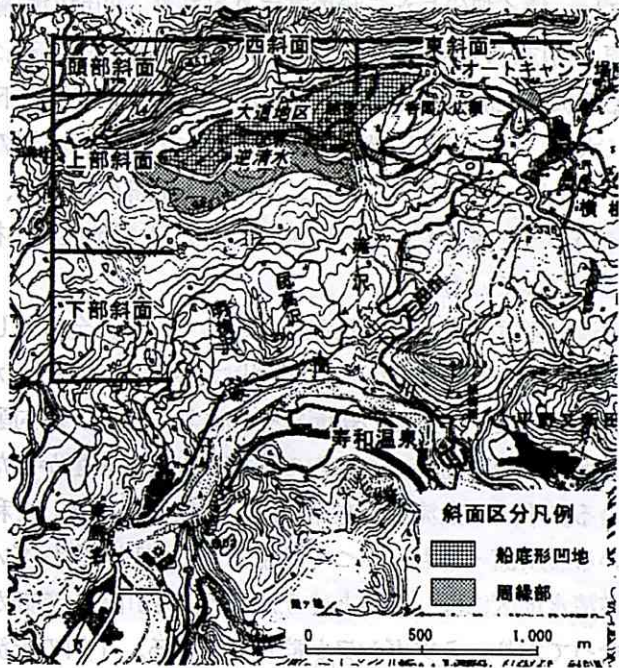
図-3 調査地の斜面区分

東野名地すべり地の斜面を、標高差およそ 100mごとに、頭部斜面、上部斜面そして下部斜面に区分する(図-3)。頭部斜面は尾根(標高およそ 500m前後)からその麓(標高およそ 400m)までの急斜面をいい、上部斜面はそこから標高およそ 300m前後までの範囲を含む。そして、破間川(標高およそ 200m)までの斜面を下部斜面ということとする。

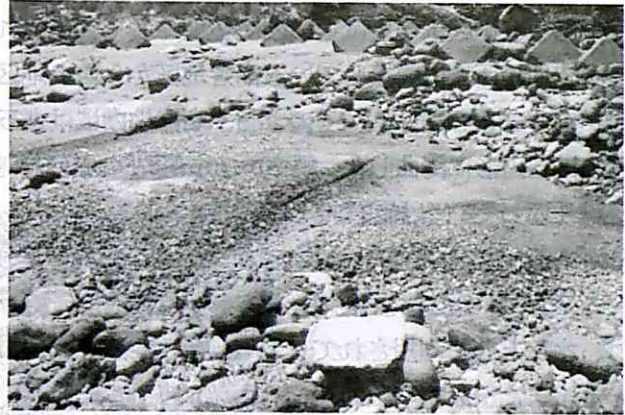
写真—1 姫川の段差地形1

梅雨前線豪雨による出水後の姫川の川原（糸魚川市西川原地内）に、段差を持った地形があった。ひとつは、礫と粗砂でつくられた3段の段差地形である（写真—1）。それらの段の高さは、15cm程度であった。それぞれの上流面は、長さがおよそ90cmで、上流側にわずかに傾斜していた。下流面は短く、急勾配となっていた。これらの形状は、規模こそ異なるが、晒川の三塚に類似していた。

（堆積構造）は明かではなかった。しかし、それらの形状及び周囲の状況からみて、それらは、小型の水流波漣痕（current ripple mark）である。これは、供給される堆積物が比較的少なく、再浸食作用が活発な時に形成される（地学団体研究会、1983）。つまり、洪水後の、水位が低下する過程などで形成されるのである。

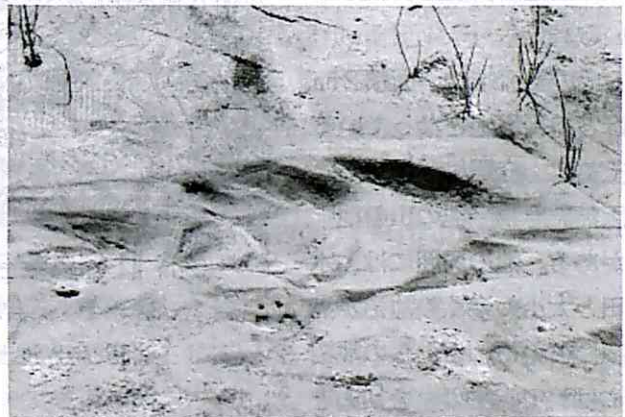
写真—2 姫川の段差地形2

その周囲には、洪水が減水したときの浸食跡が、深さ2cmほどの、枯れた小川（ガリー）になっていた。その枯れた小川には、かつての流水の痕跡が、段差（滝）などの微地形や流れているような細砂の配列さらに細い滯筋等で、明瞭に残されていた。それらに混じって、細砂でつくられた、小規模な段差地形があった（写真—2）。

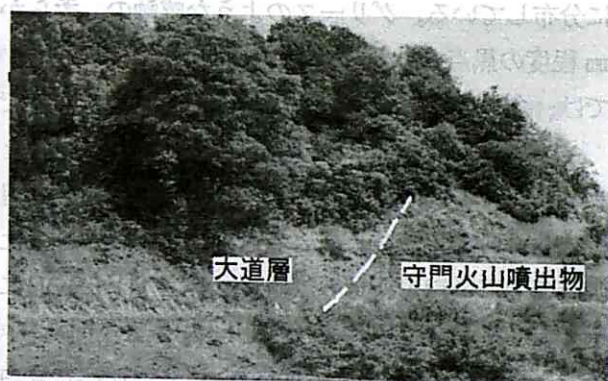
写真-3 大道層と守門火山噴出物  
(滝沢上流域左岸)

ハーブ香園を中心とする船底形凹地から西の周縁部にかけて、狭義の大道層が広く分布している。淡黄褐色や淡い紫褐色をした塊状の礫混じり粘性土である。礫は、安山岩のクサレ礫であり、硬質な礫を含むことがある。大道層は、滝沢の左岸側で、下位の守門火山噴出物を斜めに抉り、それを不整合で覆っている（次頁、写真-3）。

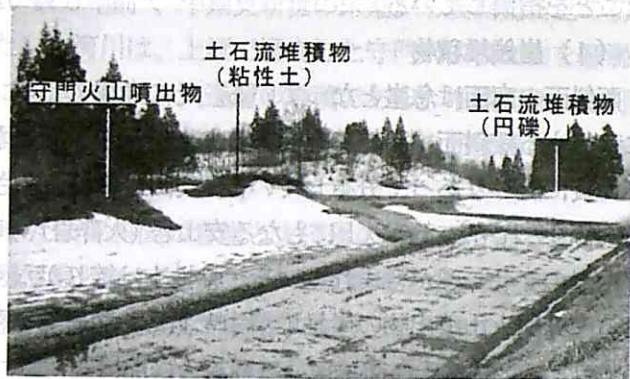
写真一5 平坦面と高まり（横根地内）

ハーブ香園の下 (南) に位置する標高310mの平坦面には、高さ2mほどの、3箇所の高まりがある (次頁、写真-5)。その中央部の高まりに、紫褐色や淡褐色、黄褐色などを主としながら灰色の部分を含むなど、いろいろな色を混じえた塊状の粘性土層がある。未固結である。層厚は、2m以上である。大小の安山岩礫を含んでいる。含まれている安山岩礫の多くは、著しく風化し、クサレ礫となっている。硬い安山岩礫が含まれていることもある。また、直径30cm以上もある硬質な安山岩の円礫が混じっているところもある。著しく風化した、やや緑がかかった黒色の、直径数センチメートルの泥岩礫が含まれているこ

とがあった。そして、同じ平坦面の西端（写真一5の右端）にある高まりには、硬質な安山岩のやや角張った円礫が、茶色の粘性土を挟んで、積み重なっている。礫の大きさは、20cm から 30cm 程度である。

これらのことは、この平坦面に、西端の高まりを先端とする土石流があったことを示している。そして、この土石流は、この平坦面を

土石流堆積物は、平坦面に残されている高まりに分布している。それに隣接している東端（写真一5の左端）の高まりには、守門火山噴出物が分布している。つまり、土石流は、守門火山噴出物を浸食していた河川に流れ込んでいたのである。したがって、水田となっている現在の平坦面は、それが自然の地形であるならば、土石流が流下した後に、土石流堆積物を浸食した河川によってつくられたことになる。平坦面（水田）の末端となっているやや急な斜面には、安山岩の円礫や歪円礫が散乱あるいは集中しており、その平坦面がかつての河道の跡であったことを窺わせている。

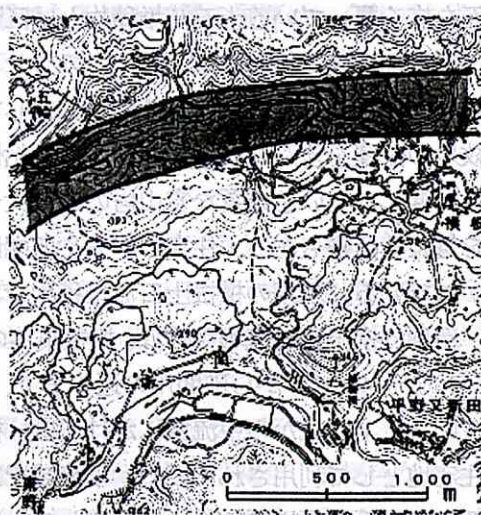
図—7 古河川の変遷 1

守門火山の噴火がおさまり、周辺の河川が守門火山の噴出物を開析し始めた頃(中期更新世)、東野名地すべり地の頭部斜面には、すでに守門火山の旧期噴出物を浸食している古い河川があった(図—7)。その古河川は、現在の西川や破間川に並行するように東から西に向かって、わずかに北に湾曲しながら流れていた。守門火山噴出物を大きく抉って、現在の頭部斜面の急崖をつくっていたのである。古河川は、縦浸食(下刻作用)が旺盛であった。

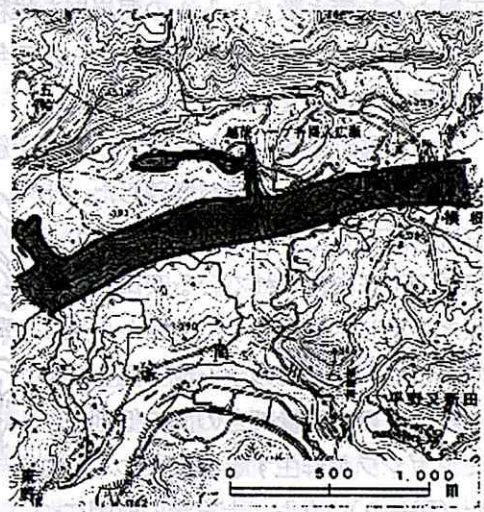
図一8 古河川の変遷2

大道層の堆積は、数万年前まで続いた。そしてその後、古河川は、その流路を南下させながら、再び活発な縦浸食を行った。その縦浸食によって、上部斜面の南面にあたる急斜面が形成された(図一8)。それは、同時に、古河川が上部斜面の緩斜面(河道跡)から撤退を始めたことでもあった。古河川が撤退する際の流路は、上部斜面の中央部にできた北から南に向かう窪地であった。現在では、深い沢(滝沢)になっている。

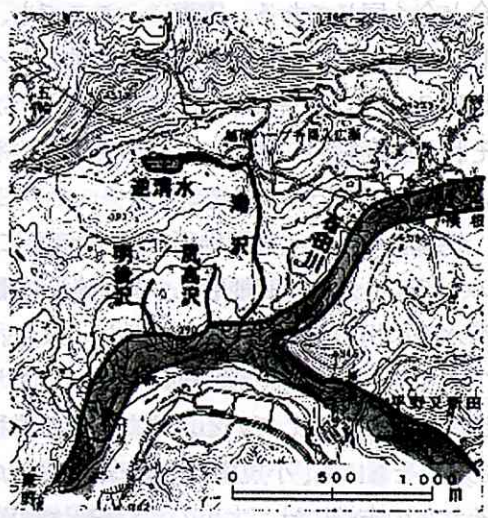
図—10 古河川の変遷3

更新世の終わり頃には、古河川はさらに南下し、泥岩層が分布している下部斜面を流れ下った (図—10)。滝沢下流域の左支石田川 (横根地内) である。石田川では、古河川の跡が土石流堆積物で薄く覆われており、当時の地形が保存されている。そこでは、上部斜面で見られた東西方向の緩斜面や平坦面 (旧河道跡) ではなく、
