# 松代町東部地域の河成地形

## — 渋海川・越道川筋にみる河成地形と地すべり地形 —

布施 弘

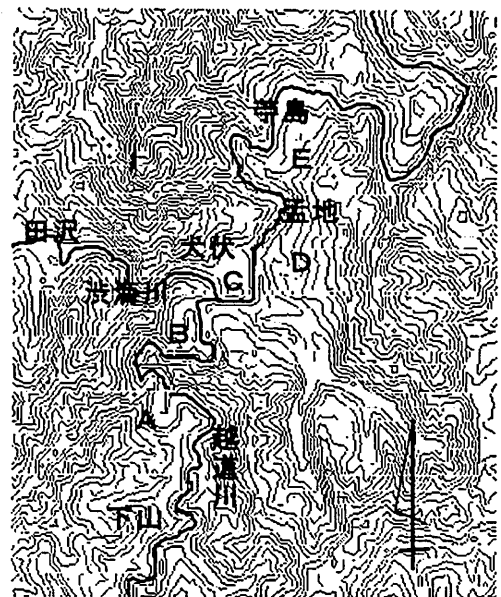
図—1 調査位置図

本文で説明している主な斜面 A:下山

B:犬伏 C:犬伏 D:孟地 E:芋島

新潟県東頸城郡松代町の渋海川及び越道川の両河川筋には、湾曲した急崖に沿っている細長い緩傾斜あるいは平坦な地形が発達している（図—1）。それらの多くは紛れもなく、蛇行した古い河川の攻撃斜面と旧河道の跡である。それらの斜面の検討を通して、河成地形、とくに蛇行した河川によって形成された地形の特徴を明らかにしている。また、河成地形に地すべりが発生していた斜面もある。その例として同町芋島（おのしま）地内の斜面について報告し、河成地形と地すべり地形との違いを示している。

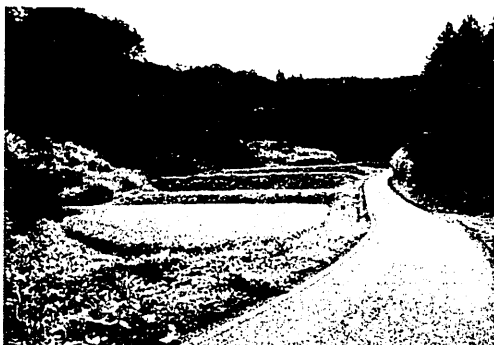
写真一3 下山の高位河成地形  
頭部平坦面（中央）と馬蹄形の急斜面  
（左）及び丘状の小高い地形（右）

また、この斜面には、上に述べた河成地形を囲むようにして、高位の緩斜面がある。緩斜面は、南西に大きく湾曲している。湾曲の頂点（屈曲点）は、標高 230m の平坦面（水田）である（写真-3）。緩斜面の上流側及び下流側は、標高 160m の平坦面を持つ蛇行跡（低位の河成地形）の急崖によって挟られている。この標高 230m の平坦面を挟んで、やはり馬蹄形の急崖と小規模な小高い地形がある。急崖の一部には小規模な崩れがあるものの、全体としてはこれも旧河川が蛇行した跡であり、河成地形である。

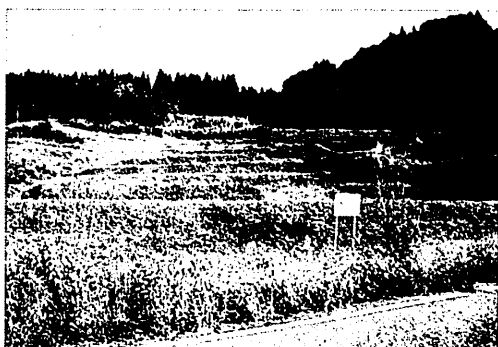
写真一5 苧島の地すべり地形

この苧島の斜面に、地すべり地形とみられる緩斜面がある。苧島の斜面の南端にある幅約 70m、長さ約 200m の緩斜面である。棚田として利用されている（写真—5）。

これらのことは、この緩斜面には地すべりがなかったことを示しているようにもみえる。しかし、山腹の緩斜面は、先に述べた高位の河成地形よりも一段と低い棚田である。棚田の緩斜面と河成地形の旧河道跡との境界は急斜面となっており、前者は後者から独立している。つまり、この緩斜面は後者の旧河道跡を断ち切った形になっているのである。この斜面の頭部の急崖の麓には、平坦地（水田）がある。しかしそこには、河成地形（とくに蛇行した河川の跡の地形）の要素のひとつである頭部の平坦面あるいは緩斜面を挟んだ小高い地形が存在しない。また、この斜面は孟地斜面で見られたような谷状の地形ではなく、したがって埋谷地形ではない。

これらの地形的特徴は、かつてここに地すべりが発生していたことを暗示している。そして事実、1965年（昭和40年）頃に、地すべり被害について、地元の方（当時の区長さん）からの陳情\*があり、筆者らが現地を調査した。その頃この斜面は、いわゆる「千枚田」といわれるような、多くの小さい棚田であった。そして、未舗装の国道（砂利道）の一部が波打っていた。したがって、この斜面は地すべり地形である。つまり、古い時期の旧河道跡に地すべりが発生し、河成地形の急斜面に滑落崖を形成していたのである。ただし、現在の棚田は耕地整理が行われた後の形であり、厳密には、地すべりが生じていた頃の地形をそのまま伝えているとはいえない。なお、地すべりの末端（現在では畑地になっている）は、新しい時期の河成地形の一部に覆いかぶさっていたのであろう。
