新しい雪氷災害「雪泥流」とその予測

小林 俊一*

* 新潟大学積雪地域災害研究センター

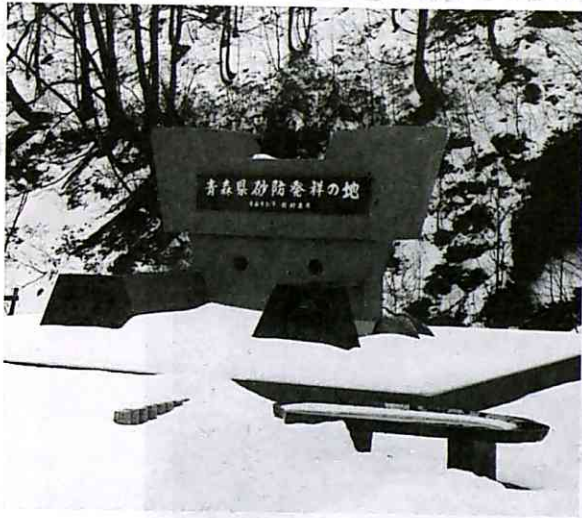
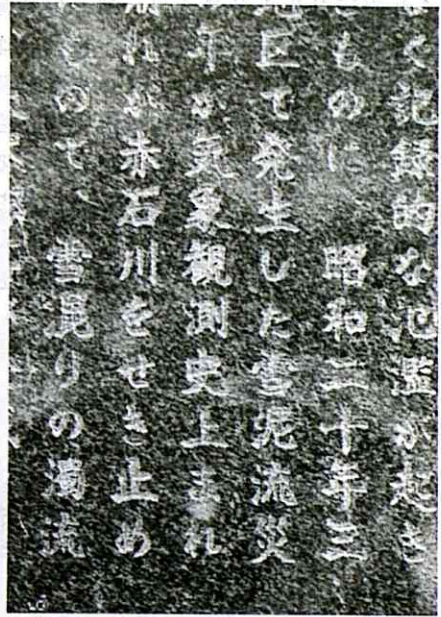
写真1 平成6年青森県鯉ヶ沢町大然に建立された石碑（雪泥流の文字が刻まれている：
撮影：和泉薫）

これは日本国内で知られている88名の死者を出した雪泥流災害の最大のものである。この災害は第2次世界大戦の終戦直前に発生したもので当時は詳しく報道されなかった。最近になって、東奥日報新聞社が「消えた村」と題して昭和62年3月16日から26日にかけて9回のシリーズで夕刊に連載した。翌年、町の郷土史家の鶴田氏(1988)により単行本としてまとめられて、その後広く雪氷研究者に注目されるようになった。昭和20年3月22日深夜、この年は豪雪の冬のまっただなかであった。明石川上流から膨大な量の雪をまじえた洪水が襲い、大然の13戸、佐内沢の7戸がほぼ全滅し、88名が死亡した。上流の雪崩によってせき止められた雪ダムが夜来の豪雨により決壊したのが原因とされている。最近になってこの地に青森県砂防発祥地を記念して石碑が建立されたが、その裏面に「雪泥流」の言葉が刻み込まれ我々の研究の成果が認識され始めたと思われる(写真1)。

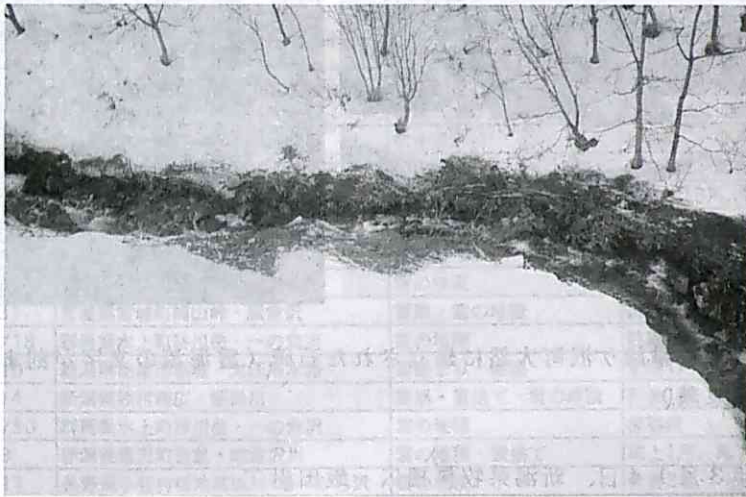
写真2 長野県栲池スキー場・から沢の雪泥流跡(撮影:白馬観光株式会社)

これは我々が現地調査した最初の雪泥流災害である（小林他、1993）。平成2年2月11日の午後2時10分頃、長野県梅池スキー場の「から沢」にかかっている仮橋を渡っていたスキーヤー2名が突然襲った雪泥流に巻き込まれて死亡する災害となった。現地はおよそ雪崩等の災害がおきそうもない平坦な場所であったが（写真2）、「春一番」による気温上昇と、事故発生時点での累計雨量が80mmの雨とが災いして、4000m³前後の積雪が雪泥化して流下したと推定された。兩岸に打ち上げられた雪泥やその塊を見て、初めて雪泥流の恐ろしさを知り問題意識を抱いた。この年は暖冬少雪の年であった。

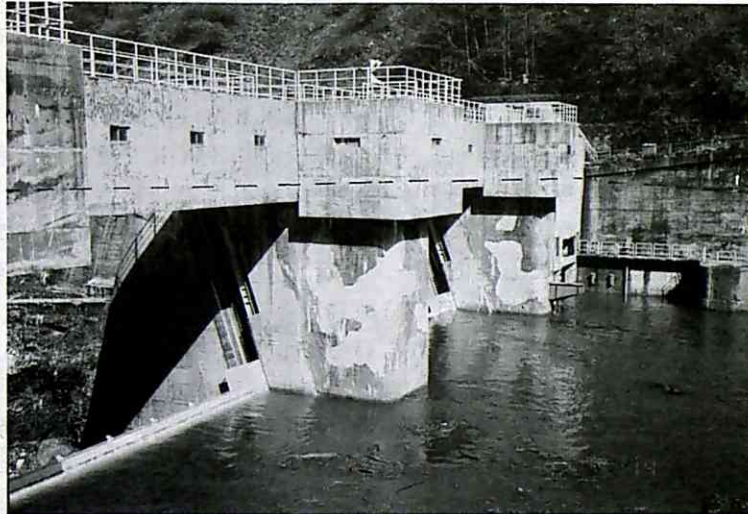
写真3 富山県黒部峡谷仙人谷ダム（黒部川）

暖冬少雪の平成4年3月1日に、黒部溪谷を雪崩がせき止めたいくつかの雪ダムが決壊して発生した雪泥流が黒部川第三発電所仙人谷ダムを直撃し、1名の死者と1名の重傷者をだすと共に施設にも多大の被害を与えた(写真3)。当時の気温は8℃、連続雨量は24.4mmであり、最高ダム水位は約1.4mにも達し、これより計算した最大流入量は478m³/sであり、また2箇所の水位計のデータから雪泥流の速度は約10m/sと推定された。ダムサイトの記録から、いずれも暖冬少雪の年であった昭和41年1月8日、平成1年1月20日、平成2年2月24日、平成3年3月9日にも雪泥流が発生したが、事前の水位の低下現象を察知して予め水門を開けて事なきを得ていた。しかし今回は、水位低下が観察されずにこのような災害となった。関西電力(株)では、学識経験者多数からなる対策検討委員会を設置して対策を協議し、ハード面とソフト面の両方から安全対策を施した(小林、1993;川田・広川、1993)。

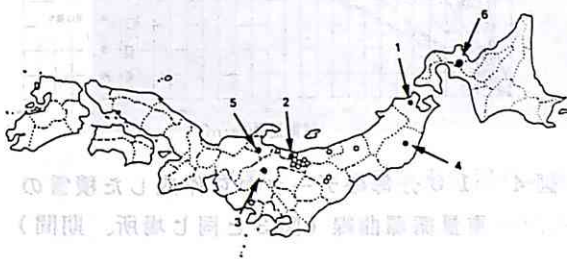
図1 日本国内における雪泥流災害の分布

●：死者を伴った災害

以上、わが国で発生した雪泥流災害を地図上に記入すると図1のようになり、●印は死者を出したもので、付記された番号は、上述の事例報告の場所と対応している。○印は浸水などの被害だけのものをあらわしている。また世界中の雪泥流災害については、Onesti and Hestnes(1989)によってデータベース化されており、図2に発生地点を示す。

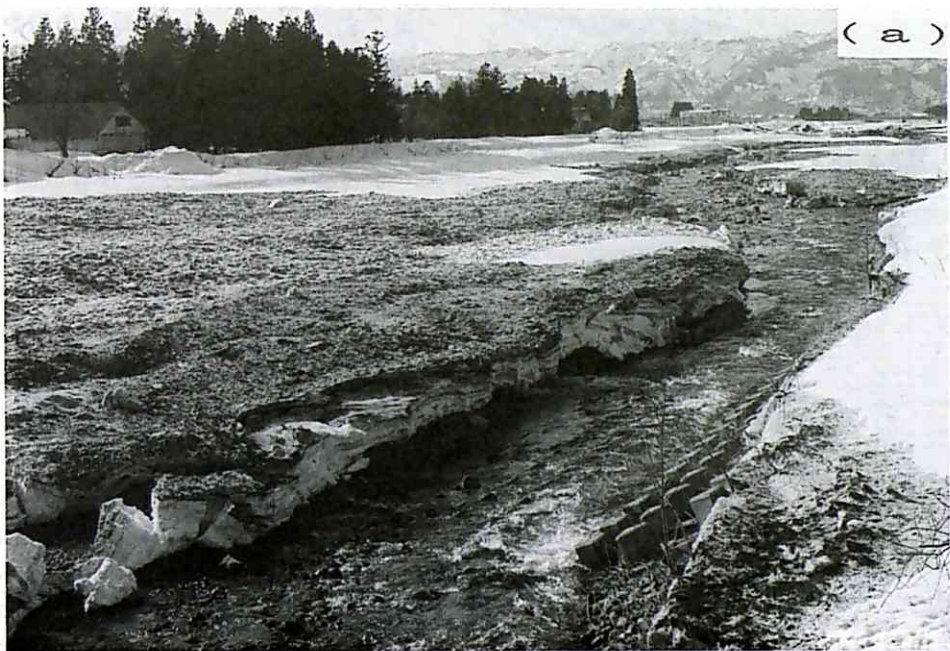
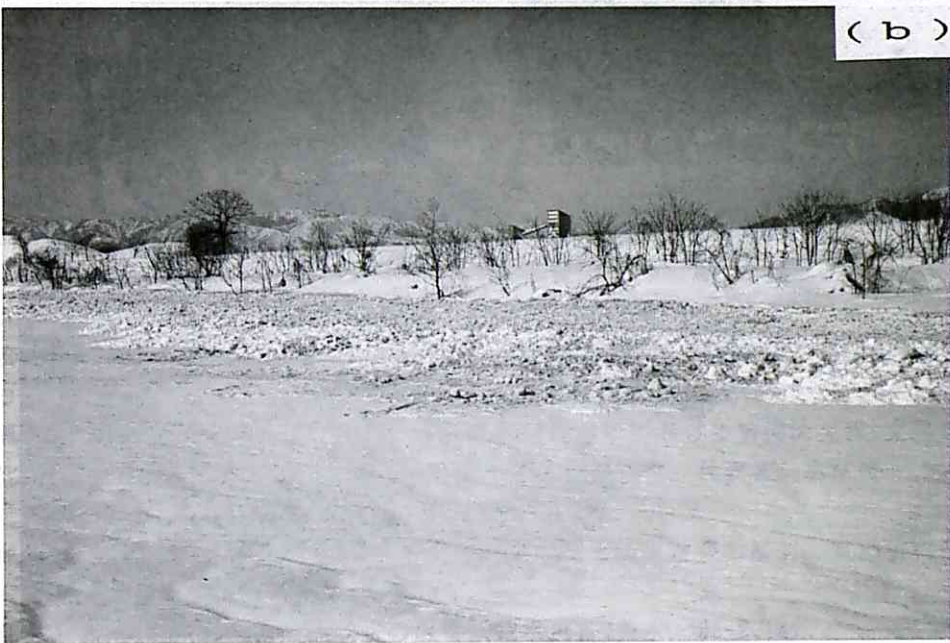
写真4 新潟県南魚沼郡水無川で発生した雪泥流

(a)1997.2.26;(b)1998.2.13

最近、新潟県南魚沼郡の大小の河川で自然に発生した雪泥流の現場調査では（写真4、5）、流域面積の大きいほど雪泥流の発生時間が遅れることがわかったので、流域面積と水の供給量の関係を現地でも調査する必要がある。これらの関係がわかれば河川毎の雪泥流の発生予測が可能となる。

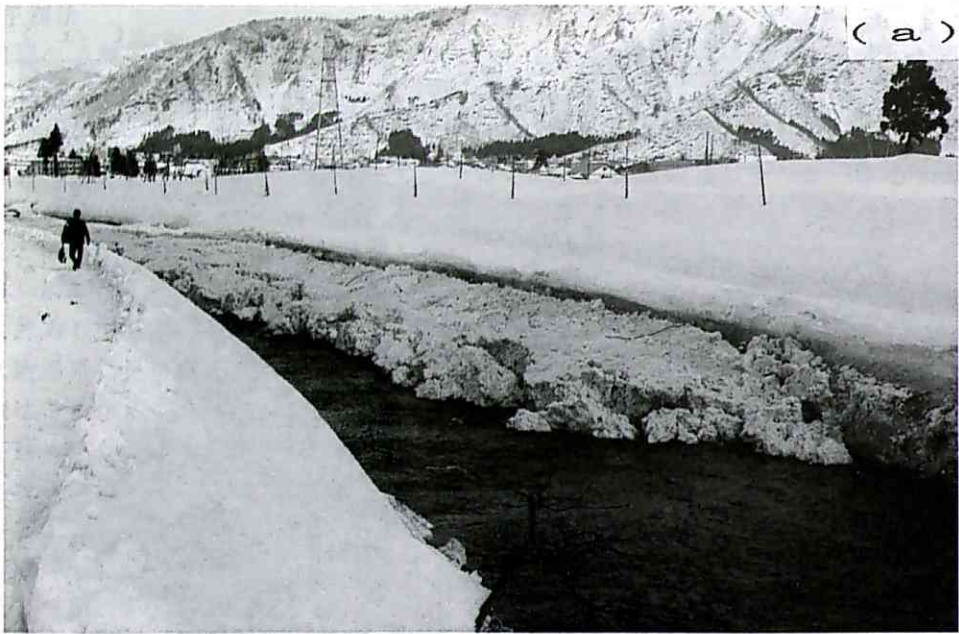
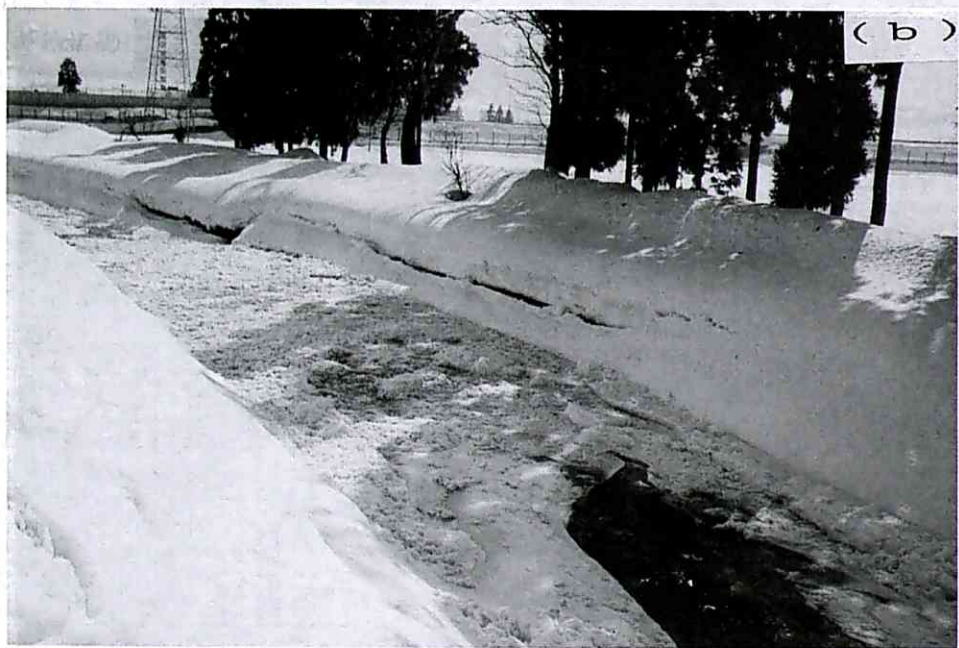
写真5 新潟県南魚沼郡鎌倉沢川で発生した雪泥流

(a)1997.2.26;(b)1998.2.13
