# 越後平野の治水の歴史

## 8. 4 梅雨前線豪雨災害について

平成10年8月4日調査  
新潟県土木部

## 8・4梅雨前線豪雨 災害の概要

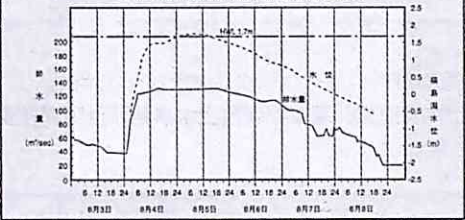
### 新井郷川排水機場運転状況図

新井郷川排水機場
