## 8.4 水害 佐渡土石流跡を見る

「佐渡の土石流（跡）を見ておこう」ということで、平成 10 年度の見学会が、地盤工学会新潟支部・日本技術士会北陸支部・新潟応用地質研究会の 3 部会合同開催という形で下記のとおり行われた。

時	平成 10 年 11 月 5 日（木）～6 日（金）、天候：晴～くもり
見学地及びテーマ	佐渡（大佐渡と小佐渡）、土石流跡を見る
参加人員	28 名（マイクロバス 1 台で行動）

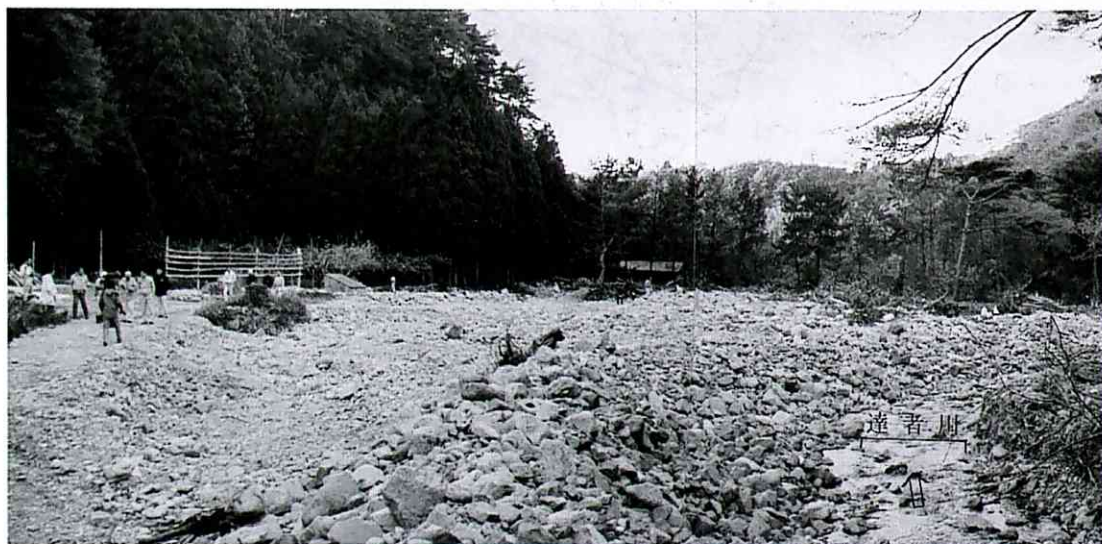
写真-2 達者川の土石流跡（河口より500m付近、上流側より下流方を望む、石川幹事撮影）

その「白雲台」を後にし、いよいよ土石流跡の見学。スカイライン沿いの崩壊跡などを車窓越しに見ながら進み、大佐渡山地を下り海岸線に出た。そして、午後3時半過ぎ「達者川」に到着した。河口付近でバスを降りて上流へ向かって歩くことになったが、歩き始めて最初に見たその河口付近の状況は、土石流によって運ばれた土砂はあるものの、想像していたよりは小規模であり、「大したことはなかったのか。」という印象であった。ところが、上流へと進み、河口から500m前後となった付近から、土石流によって運ばれ堆積した土砂の量が多くなり、また、その範囲・幅も広がった（写真-2）。最初に持った印象は変わった。「これはすごい、凄まじいものだったんだな。」と感じた。

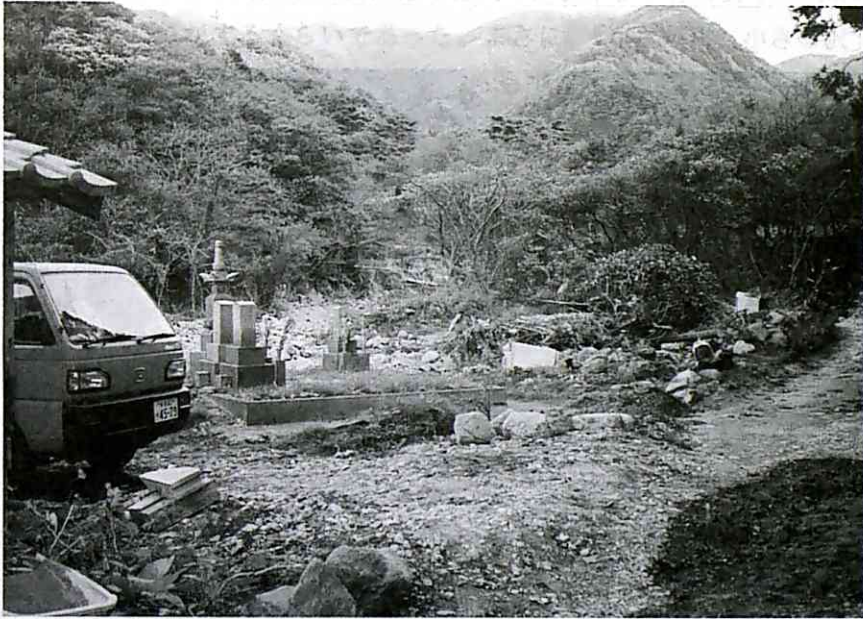
写真-3 達者川流域のお墓（土石流を免れる、墓周辺は土石が覆う）

この土石流を目の当たりに見たという老男性が、現地で作業していたが、我々が近づいて行くと、その時の様子を話してくれた。つい数日前のように、しかも、興奮気味に話していたのが心に残った。また、土石流の範囲の中にお墓があったが、そこだけは無事で土砂の堆積などはなかった（写真-3）。これも印象的であった。不思議な気がした。

さな墓地が残されている。これと同じような比高にあった畑や農機具小屋が壊滅しているが、この墓地、墓石は無傷である。ここに小屋を持っていた人に関いたが全く元のまま残されているとのこと。本人から「墓地は、なんで水害に遭わなかったのか？」と逆に聞かれた。

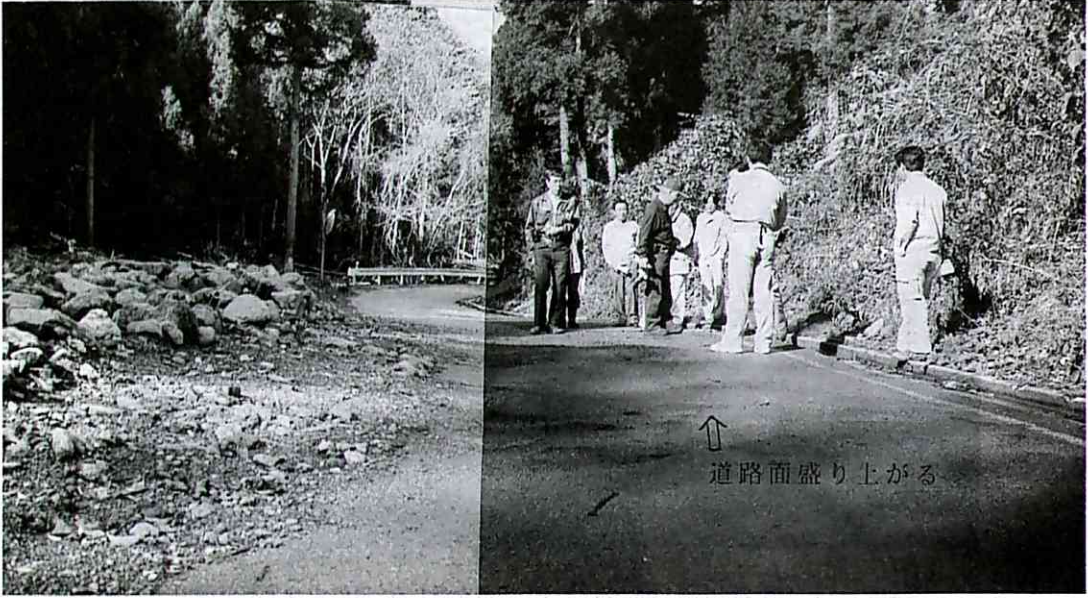
写真-4 久知川土石流跡 (道路に盛り上がりがあり、その要因を議論?中)

主な見学地の第1番目は、久知川流域の土石流発生カ所。10時過ぎに到着した。標高は200m程度。被災直後は不通となっていた久知川沿いの県道は、その道路を覆った土砂が取り除かれ、すでに開通はしていた。しかし、測量杭は見られたものの、それ以外は手つかずのままであり、土石流の跡がそのままの状態であった。大きな石が散在し、また、樹木や草木が土石流によりなぎ倒されているところがあり、土石流の凄まじかったことを窺わせていた（写真-4）。そんな中で、土石流の衝突により樹皮は大きく剥がされてはいるものの、その土石流に耐えて生き残りしっかりと立つ杉の木もあり、印象的であった。

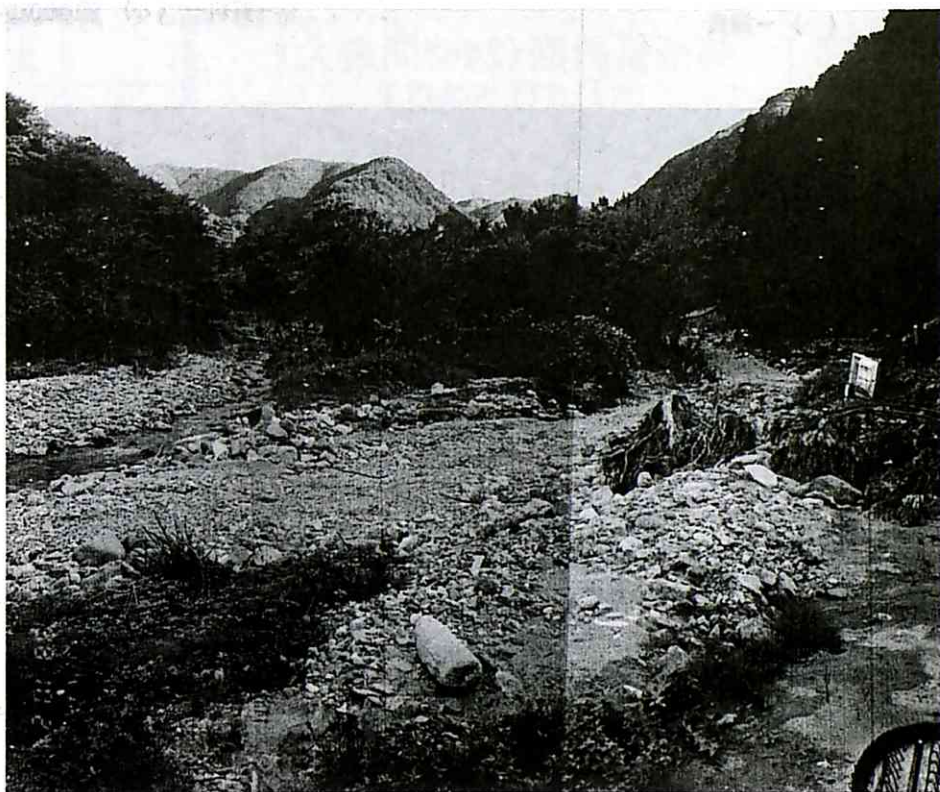
写真一 ポイントE (達者川)

ポイントE：達者川は1Km上流で右支谷が入るため8.4 AM10:00には手の付けられない状態になったとされる。河道は左岸への拡大、河岸の農道が河道になった。かつて、達者川の氾濫や土石流を防ぐために造られたと思われる土塁がみられる。その効果のほどや如何に？。河勢が左岸へ向かうのに、全く傷の無い護岸工がある。小

古い土石流堆積物が再剥されている。  
新しい水管橋が洗掘されている。

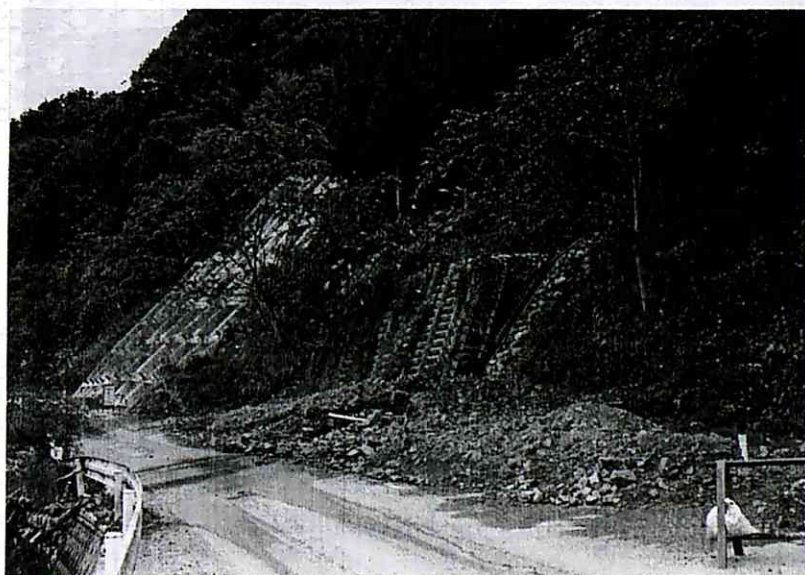
写真二 ポイントH(県道赤玉・両津港線)

ポイントH：ここは、山側に新しいアンカーによる法枠工とやや古い枠工による土留め壁がある。古い方は丈が低く一部の土砂はこれ乗り越えている。

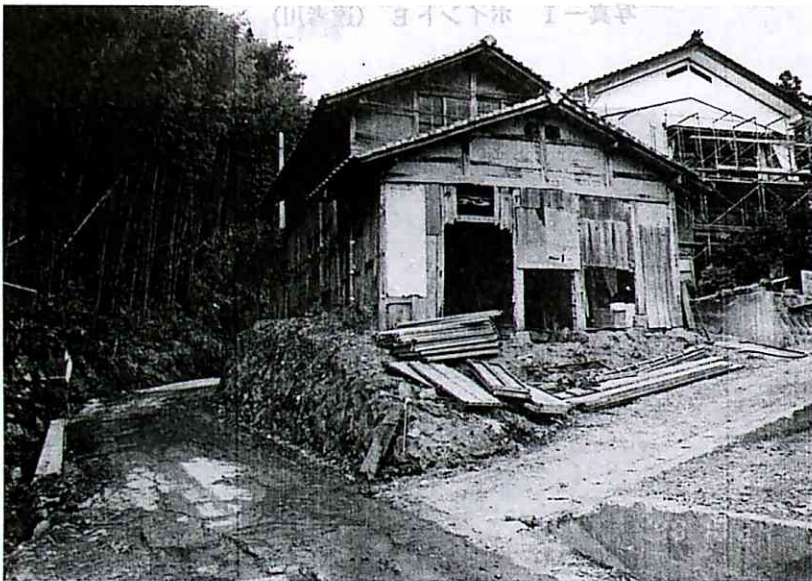
写真-4 ポイント N(立島川土石流)

ポイント N : 立島川土石流、川が海へ出る手前の右岸に小田原神社という聞いたことの有るような社がある。床下の土砂を取り除いて痛んだところを補修していた。左岸は神社より高いところに民家がある。ここも修理の最中である。神社も一緒に修理しているところが胸をうたれる。

立島川は、ひとつ飛び出来る位に小さい。これに沿って道路があり、さらに道路に沿って家屋がある。谷に住居を置いている。いわゆる土石流堆積物の上に住んでいる。したがって、ひとたび大雨が降れば土石流の通り道となのではないか。道路から身の丈の高さに土砂が残されている。立島集会所の新しい建物に、土石に埋まった高さが記録されている。集会所の裏の土留め壁にも痕跡が残されている。立島川は県道の下を通り海へでる。ここは小さな橋になっているが欄干のコンクリートが欠けている。海側の波返しコンクリートも、ある中で痛んでいる。土石流は道路とこれより 1 m 程高い波返しを乗り越え海に達したのであ

ろう。土砂は道路の下を通過出来ずに道路の上に堆積して川を閉塞し、家屋のある谷を泥の海にしたものと思われる。
