# ダム建設にともなう骨材の問題

針 生 眞 也\*

\* 応用地質株式会社新潟支店

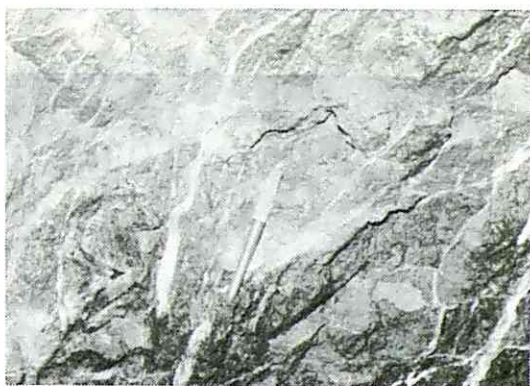
Photo. 1 凝灰質砂岩中に発達する白色脈  
写真中のやや太い白色脈はカルサイト vein。  
ローモンタイトは白色細脈として発達。

四国のDダムおよび神奈川県のエダムは原石山調査中にローモンタイトが確認された。岩石はDダムが中生層の砂岩、Eダムが新第三紀の凝灰質砂岩であった。ローモンタイトの産状は、両ダムとも細脈として存在し、岩石からの排除が困難とされた (Photo 1, 2)。

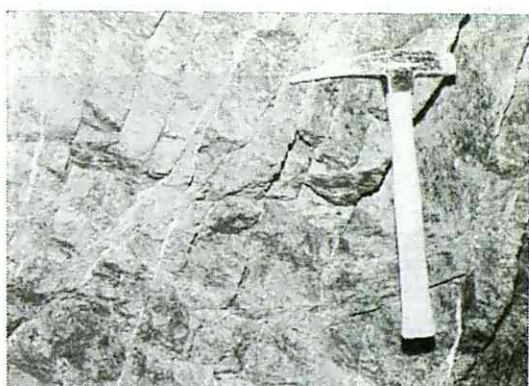
Photo. 2 砂岩中に発達する白色細脈  
この砂岩では、岩石中にもローモンタイト  
が含有していた。
