北陸自動車道 大平寺地区における 地すべり変状とその対策

谷 信 弘^{*1} 高 橋 理 貞^{*2}

当報告においては、地すべり変状が発生した大平寺トンネル東、西両坑口を代表例として、地すべり発生 の過程と防止対策工について述べるものである。

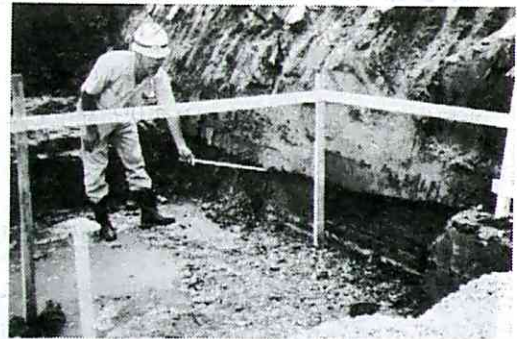
写真-1 付替水路構造物掘削により発生したすべり面

8月28日の段階においてA-A'測線の掘削底面付近の風化泥岩中に明確なすべり面が発生し（写真-1、亀裂番号①）上盤が約10cm程度押し出し図-2、3に示す2列の亀裂が発生した。（亀裂番号②③）ただちに掘削を中止し付替水路の埋戻しと共に押え盛土を実施し応急対策とした。しかし亀裂はしだいに拡大し9月16日斜面上方にさらに3列の亀裂（番号④⑤⑥）を形成した後、9月27日には末端部より76m上方に達した。（番号⑦）
