富士山北斜面で2013年4月に発生したスラッシュ雪崩

伊豫部 勉・河島 克久・和泉 薫

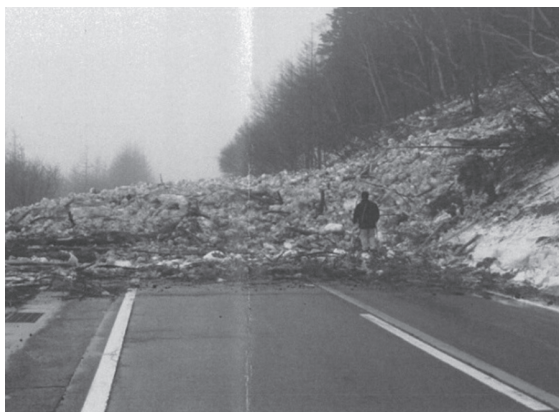
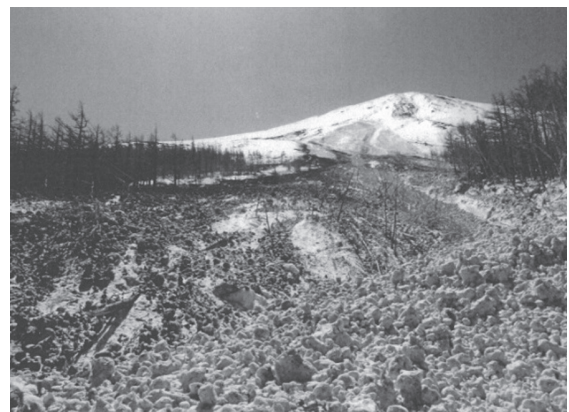
2013年4月7日朝、スバルライン5合目西1.3km地点の苔桃橋（標高2,246m）が土砂や樹木片を含む雪崩堆積物（総体積600m³：長さ20m，幅10m，高さ3m）で埋没していたことが道路管理者によって発見された（図1）。当該地域では2004年12月5日にもスラッシュ雪崩が発生しており、その時も苔桃橋まで到達したことが確認されている。雪崩発生当時、富士スバルラインは4号目より上部が冬期閉鎖であったため、人的被害はなく、橋のガードレールだけが雪崩とともに流出した。この雪崩発生直後に撮影された雪崩跡の写真および現地調査から、雪崩は森林限界よりも上部の標高2,650m付近で発生したと推定された。雪崩発生区は森林限界よりも上部に位置し、斜面勾配は約24度、透水性のよいスコリア質の火山礫で被われた裸地であった（図1）。

図1 道路上のデブリ（左）、スラッシュ雪崩の発生区と走路の状況（右）
（山梨県道路公団提供）

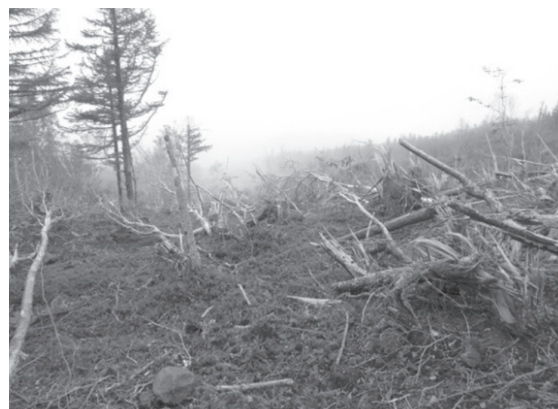
図3 雪崩走路における樹木の被害状況

本雪崩が発生した沢（通称、こけもも沢）は、過去にも雪崩が発生しており、雪崩による樹木被害は3回記録されている²⁾。樹木の被害状況に基づいて推定したスラッシュ雪崩の流下状況を図2に示す。雪崩は扇状に拡がり、森林限界を境に、それより下部で東西に2つに分かれて、カラマツ、ミヤマハンノキ、ダケカンバなどの針広混交林を最大幅60mにわたってなぎ倒しながら流れ下った。2つの沢にはガリーが発達しており、今回のスラッシュ雪崩はガリーに沿って流下したと推定された。雪崩走路は、過去に発生した雪崩とほぼ同じ経路であったと考えられ、過去の雪崩発生以前から生育していた個体や雪崩後に侵入・生育した個体が主に被害を受け、雪崩走路では樹木の傾斜・倒伏・幹折れ・擦傷が生じた（図3）。さらに、雪崩は両側に広がって流下したため、流路の外縁部でも新たな倒木被害をもたらした。雪崩は御中道を横断した後、東側の主流だけがスバルラインの苔桃橋を直撃した。雪崩の到達距離は斜面長で約1,300m、雪崩末端（標高約2,100m）から発生点を見通す仰角は約22度であった。
