## 日本大震災で大破したRC造学校建物の壁抜け柱に関する検討 (地震時作用軸力と軸力負担能力の推定)

加藤 大介

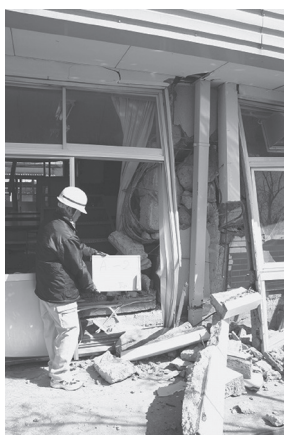
(a) 南校舎

2011年東日本大震災では、福島県本宮市のM中学校の隣接する2棟のRC造校舎（南校舎・北校舎）がそれぞれ大きな被害を受けている。その構造的な特徴は、南校舎には1階のみに壁が存在しない典型的な壁抜け柱が存在すること、北校舎には壁抜け柱の他に袖壁が多数存在することである。被害は南校舎が1階の壁抜け柱に大きな軸変形を伴う損傷を受けた大破であった（写真1 (a)）。一方、北校舎は袖壁を含む多くの柱がせん断破壊し大破と判定されたが、壁抜け柱には大きな損傷が見られなかった（写真1 (b)）。筆者らは既に南校舎の壁抜け柱の被害の原因を検討し、地震時に柱に作用する軸力がその柱の軸力負担能力を超えていたことが原因であると推測した。本報告では、同様の手法により、北校舎の壁抜け柱の軸力負担能力と地震時作用軸力を推定し、南校舎と北校舎の壁抜け柱の被害の差を検討した。

写真1 1階の壁抜け柱

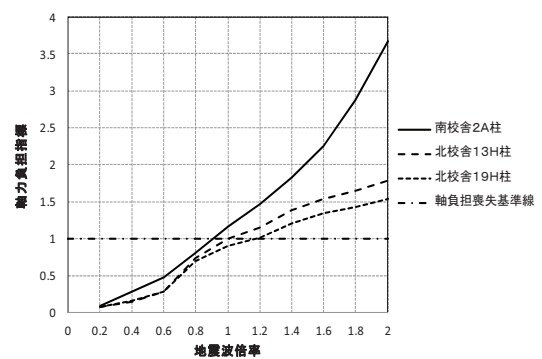
北校舎の柱と大きく損傷を受けた南校舎の2A柱との比較を行う。北校舎で対象としたのは袖壁の無い13H柱と19H柱とした。図-1には、北校舎の各方向各層の静加力解析結果と地震応答点を示す。比較するにあたって軸力負担指標という指標を設定する。軸力負担指標とは、地震応答時の柱の最大応答部材角時の軸力負担能力に対する作用軸力の比である。すなわち、1以上だとその柱は軸負担能力を喪失していることを意味する指標である。図-2に地震動の大きさと軸力負担指標との関係を示す。

南校舎2A柱と北校舎13H柱を比較すると、地震波倍率1.0倍で、南校舎壁抜け柱は、1.0を超えていて軸負担能力を喪失していることがわかる。北校舎壁抜け柱は、ぎりぎりを超えていなく、軸負担能力を喪失していないことが分かる。また、軸力負担指標の値が、全体的に北校舎より南校舎のほうが大きいことが分かる。一方、北校舎19H柱は南校舎2A柱と同程度の挙動となった。すなわち、地震時に作用した軸力の軸力負担能力喪失時の軸力に対する比は、明快ではなかったが、北校舎の方が小さい傾向にあり、地震被害を説明できる可能性が示された。

図-2 「地震動の大きさ」と「地震時に作用した軸力の軸力負担能力喪失時の軸力に対する比」の関係

この主な理由は、北校舎の柱の場合は付加軸力は耐震診断基準で評価される程度の軸力が作用したが、柱の変形量が小さく、その軸力では軸崩壊するまでに至らなかったためと考えられる。すなわち、北校舎の桁行方向の応答変形が南校舎より小さめであったことが理由と解釈できる。

(2) 北校舎の柱の挙動を壁抜け柱が大きな損傷を受けた南校舎と地震動の大きさを変化させてパラメトリックに比較した結果，地震時に作用した軸力の軸力負担能力喪失時の軸力に対する比は，明快ではなかったが，北校舎の方が小さい傾向にあり，地震被害を説明できる可能性が示された。この主な理由は，北校舎の桁行方向の応答変形が南校舎より小さめであったことが理由と解釈できる。

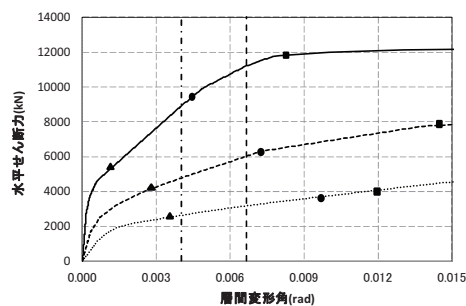
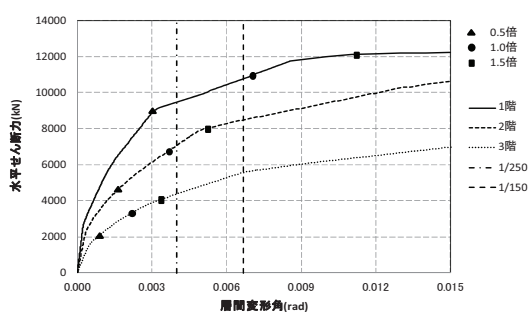
図-1 北校舎の各方向各層の静加力解析結果と地震応答点
