## 上越市板倉地区国川地すべりの特性

丸井 英明

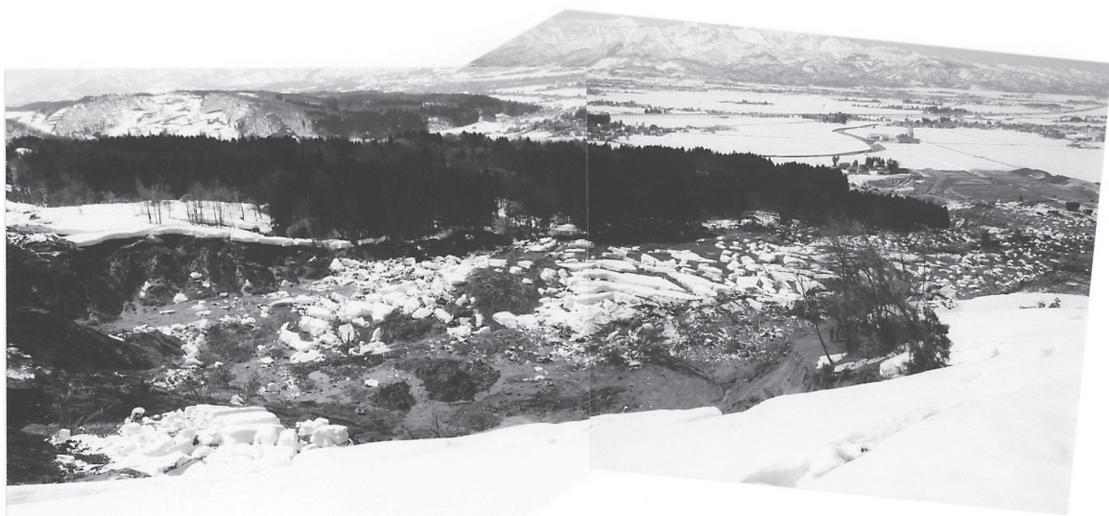
図1 国川地すべりの概況（頭部滑落崖から地すべり地内を臨む）

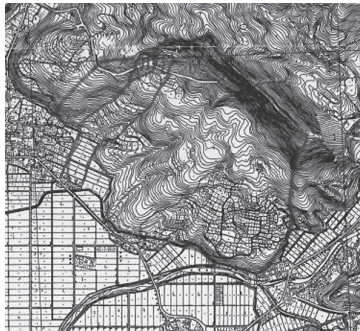
図2 旧地すべり地形

猶、図2に明瞭に見られる様に、1985年に撮影された航空写真に基づく地形図を判読すると当該地域は今回の地すべりを側部に含む、極めて大規模な旧地すべり地形を呈している。すなわち、頭部には直線状の急崖が発達し、その直下には緩斜面が展開している。さらに、斜面末端の中央部はすべり土塊が大きく外側に張り出している。また、今回の地すべり地の両側部には明瞭な沢地形が認められ水が集中しやすい領域に相当していたと考えられる。
