パキスタン北部山岳地帯ブーニ溪谷における土石流危険度評価

丸井 英明, 吉松 弘行, 若井 明彦

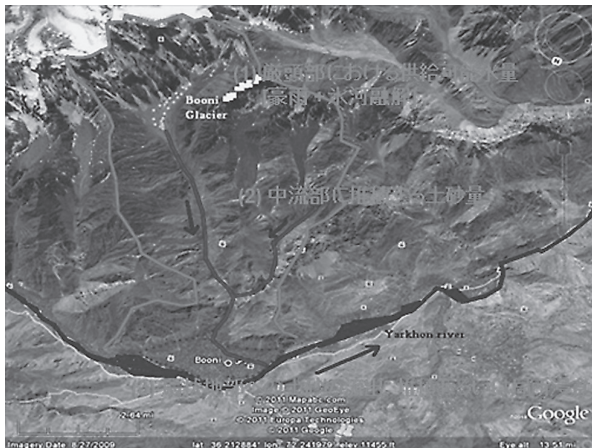
図1 ブーニ溪谷流域概要

図1にブーニ溪谷の平面形状を示す。流域面積は約17km²であり、扇頂部から図2に示す氷河末端部までは水平距離で約8kmである。溪谷は扇状地よりやや上流側で支谷と合流しており、支谷は数km上流側でさらに分岐している。2010年の土石流は専ら主谷で発生、流下したと判断される。土石流の発生の主要因である、ブーニ氷河は全長約4kmで、氷体の大部分が岩屑で覆われている。氷体には多数の亀裂が視認されることから、氷河内部には大量の水が滞留していた可能性が考えられる。標高3500m付近の氷河末端部では氷体が塊状に分離し、漸次崩落が進行しつつある状況が見られ、それが突発的洪水・土石

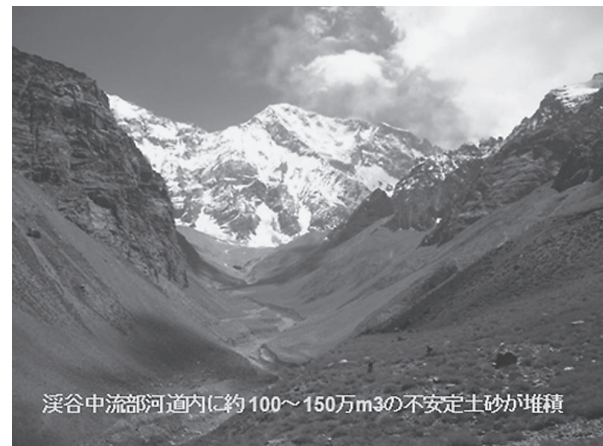
図4 渓谷中流部山腹斜面及び河道の状況

流の発生に大きく関与するものと推察された。図3は氷河内部に貯留された多量の水が、末端部水体が塊状に分離し、背面水圧の増大などにより崩落すると共に、突発的に渓谷内に流出する状況を推測したものである。また、氷河下部から数kmに亘る中流部河道内には、土石流発生時点では約100万～150万m³の不安定土砂が堆積していたものと推測された。

扇頂部付近では、新旧複数の土石流堆積層が観察されることから、ブーニ渓谷は土石流多発溪流であると判断される。中流部の山腹斜面からは随時不安定土砂が河道内に供給される状況にあり、今後も100万m³程度の規模の土石流の発生の可能性は高いと考えられる。扇状地域に位置するブーニ村には約2500世帯が居住しており、ソフト及びハード両面の対策が必要と考えられる。

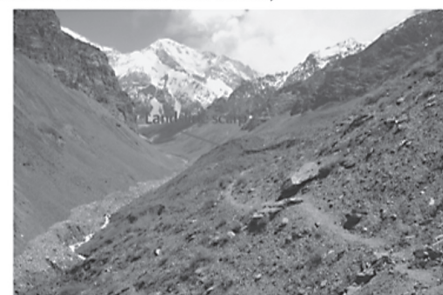
図6 中流部山腹斜面上の地すべり土塊

Landslide occurred along the river (Estimation of hazard of landslide dam failure)
