新潟・長野県境地震による斜面災害

丸井 英明, 古谷 元, 王 純祥

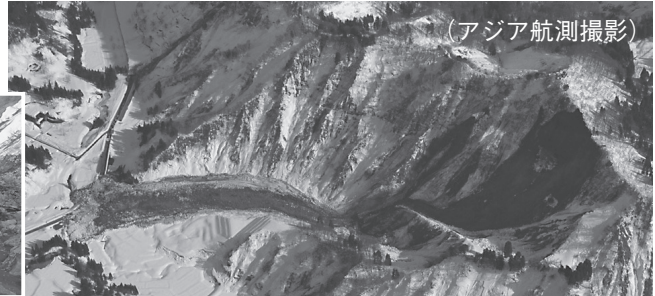
図7 辰口地すべり流動状況

辰口地すべりは烏帽子形山（546m）山頂付近の急峻な受け盤斜面で発生しており（図5），長さ約200m，幅約100mに亘って崩落し，崩落土塊は土石流化し溪流内を700m流下した（図6，図7）．崩壊部の地質は砂岩，泥岩で構成されている．
