## 新潟港（東港）ガントリークレーン倒壊事故

### 事故の概要

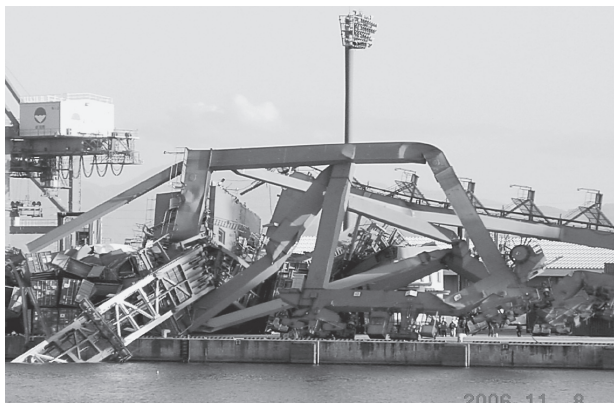
クレーンを運行していた港湾会社によると、倒壊したクレーンは11月7日の朝から作業をしていたが、午前11時半ごろから強風のため作業を中止していた。オペレータは高さ約40mにある運転室で待機していた。ブレーキはかけていたが、車輪にストッパーをしていなかったため、強風でレール止めまで100mほど動き倒壊したとされている。

写真-1 倒壊したクレーン

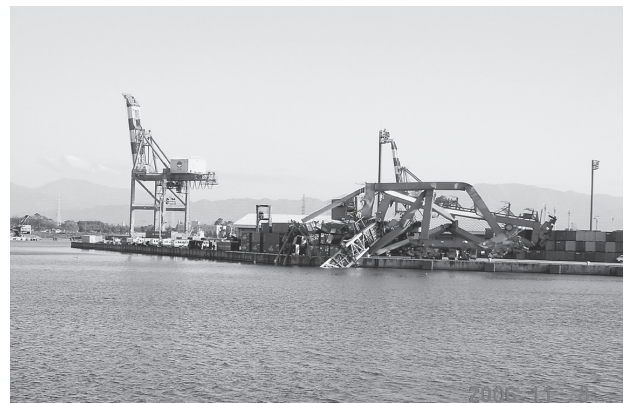
写真-2 倒壊したクレーン（全景）
