豪雪地帯における住宅火災時の避難に関する検討

Consideration on the escape from the housing fire on heavy snowy areas during winter

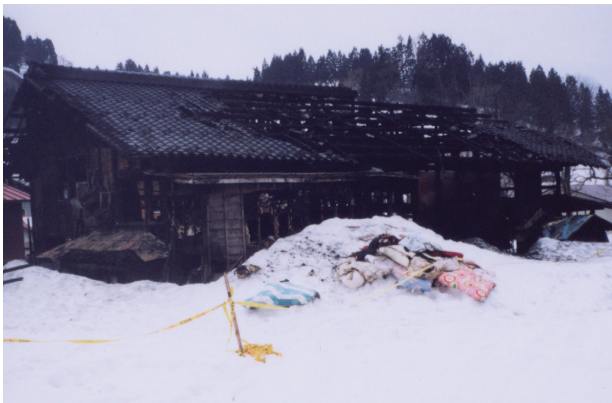
写真－1 被災した家屋の側面写真（2006.3.17撮影）

また、祖母は、足が悪く杖をついており、祖父は、昨年暮れ、雪下ろし中に肩を骨折する重傷を負い、病院から退院したばかりであった。これも、逃げ遅れる原因になったのではないかと、推察される。火災時の燃焼によって生じる煙は、人体に対する毒性障害や避難時に視界を減少させる障害を与える。また、火災から2日後の家屋の周囲の雪の密度は、4～5 kN/m²と非常に重い雪であった。写真－1～3は、火災発生日から2日後の災害現場周辺の写真である。

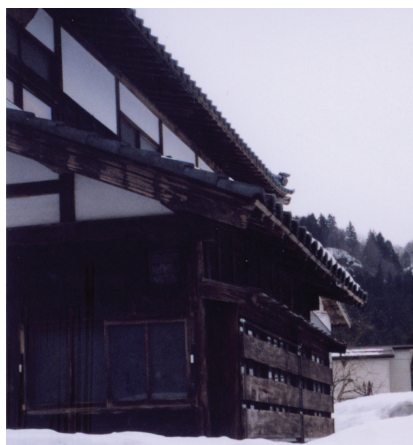
写真－3 雪囲いをした火災現場近くの民家（2006.3.17撮影）

この地区では、積雪期に屋根から下ろされた雪が民家周囲を覆うため、出入口（避難口）が玄関の1箇所になりがちである。特に高齢者の住宅では、玄関の除雪がやっとの状態となっている。

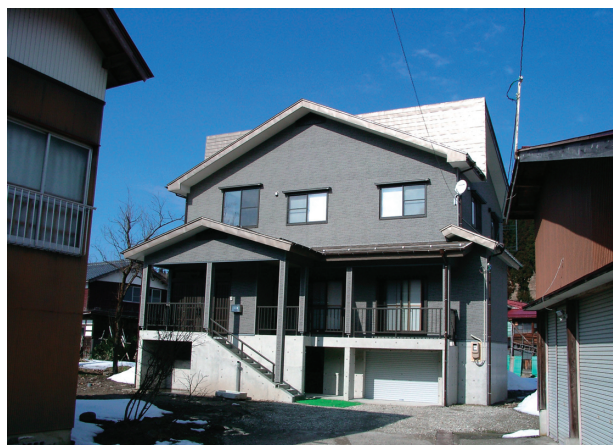
写真－4 再建された家屋、正面（2007.2.20撮影）

写真－4、5は、2007年2月20日に撮影した火災現場の写真である。近隣住人に行なった聞き取り調査から、2006年12月末には家が再建されている。また、写真－6、7は、その近隣の家屋の写真である。小雪のため、今年は殆ど雪がない状態であるが、雪囲いが設置されており、火災時の避難口は、玄関の1箇所のみの状況となっている。

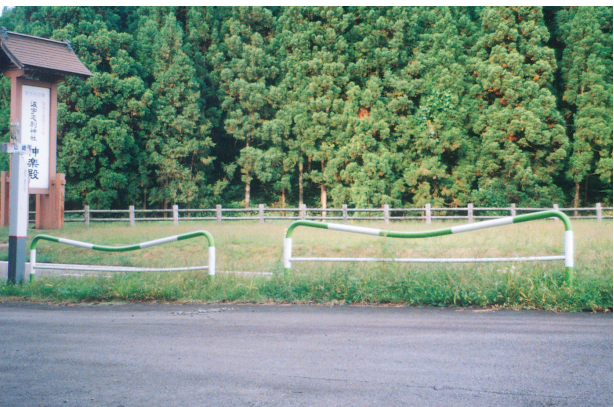
写真－９ 雪の沈降力により湾曲したガードレール (横手市大森町)
