## 新潟大学積雪地域災害研究センター歩み

### History of the Research Institute for Hazards in Snowy Areas, Niigata University

主な自然災害の発生日点

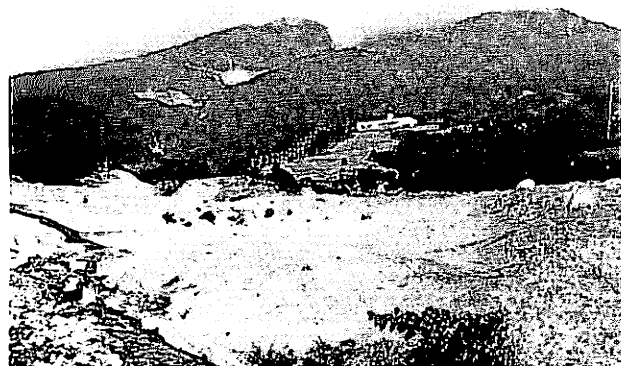
第一次災害は、昭和53年5月18日午前6時20分頃、中頸城郡妙高高原町(通称郷田原)地内の赤倉山山腹の国有林内で発生し、災害の発生箇所は、昭和46年に地すべりが発生した白田切川下流約600mの右岸側である。

崩壊土砂量は空中写真測量による計算では約280,000m<sup>3</sup>と算定されており、この崩壊土砂が下流国有林内の渓谷を縦横侵食し、その土砂量は崩壊地下流より第3号ダム間で約340,000m<sup>3</sup>と算定された。

写真1-1 妙高土石流(妙高高原町)

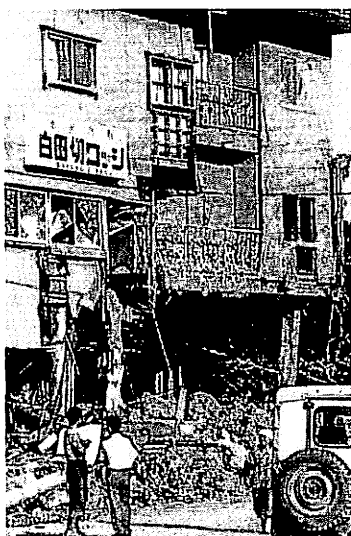
写真1-2 妙高土石流(妙高高原町) 橋の橋脚はますます洗掘され、また信越本線の道床は遂に欠壊する大災害となった。

土石流による被害としては死者13名重傷1名の人的災害ならびに県道橋白妙橋、町道橋第一白田切橋、及び第二白田切橋を流失し、また民家24戸を全半壊し(全壊13戸、半壊5戸、一部損壊6戸)国道橋白田切橋の橋脚2基を洗掘し関川合流点付近の旧国鉄信越本線で一時的にせき止められた。しかしその後の断続的な小規模の土石流により白田切

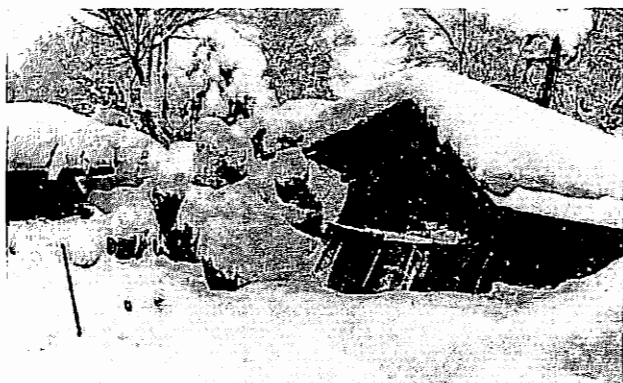
昭和56年1月1日午前3時半頃、裏山が幅300m、長さ400mにわたって地すべりを生じた。正午過ぎには受託7棟が全壊した。2日も地すべりはとまらず、住宅2棟が全壊した。地すべりによる大量の土砂が下を流れる太田川をせきとめたため、約120mの仮水路を創った。(藤田至則ほか1981)自然災害突発災害NoB-55-4

写真-3 濁沢地すべり(長岡市)

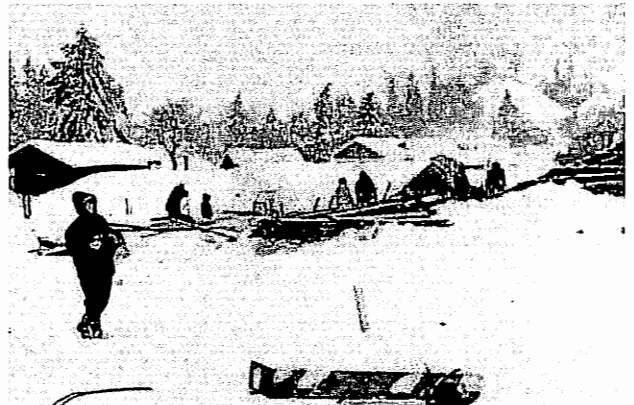
表層雪崩の発生面は、破断面の長さ100m以上が確かで、何百mか確認できない。小千谷林業事務者の推定範囲と現地住民の証言などをもとに発生面、走路、堆積を推定した。神社左側へ一部分流したが人的被害がなかったためその判明が遅れた。発生線は稜線雪庇から40～50m斜面を下った位置で、標高560m附近。

発生した雪崩の種類：面発生乾雪表層雪崩(学会名称分類による)

雪崩走路：長さ750～800m、幅約100m(末端で150m)

写真-4 大倉雪崩(守門村) 写真：和泉 薫

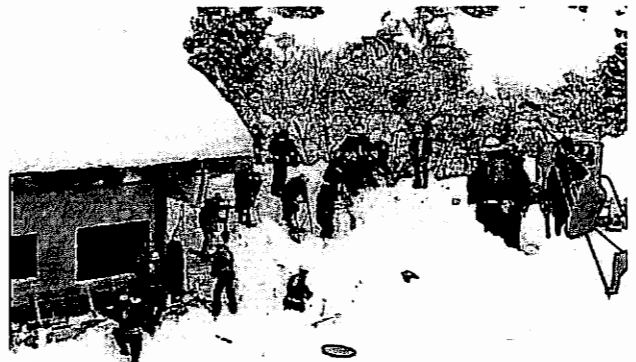
老人ホーム南山荘は鉄筋コンクリート2階建の施設で、雪崩発生時は4mを越す積雪のため一階部分は殆ど積雪中に没していた。従って襲った雪崩は2階の南側を直撃し、各室の窓を粉碎して室内に雪崩こみ就寝中の居住者を埋めた。室内を埋めた雪は反対側入口の扉を破損し廊下を距てた北側の各室にも一部雪崩込んだ。

雪崩の種類：全層雪崩、約1万 $m^3$ (推定)

写真-5 1.18折立雪崩(湯之谷村)

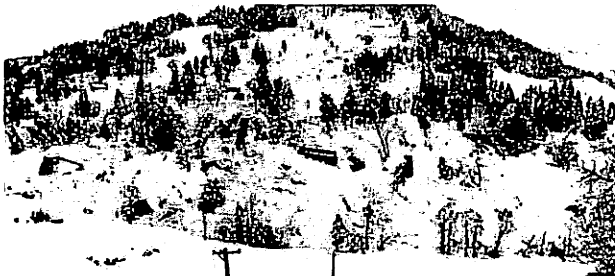
同日午後9時頃から10時頃までの間に長さ400m、幅150m、平均深さ10m、土塊量60万 $\text{m}^3$ の規模で移動した。このため、住宅8戸をはじめ、市道および農地、農業施設に多大の被害が出た。被害の概況は次のとおりである。

被害状況 住 宅：全壊8棟  
非住宅：全壊10棟  
道 路：市道50m流失  
河 川：1級河川馬場川300m埋塞  
農 地：4ha流失  
農業用施設：農道2ヶ所500m  
水路2ヶ所500m  
頭首工1基流失

写真一6 上馬場地すべり(新井市)

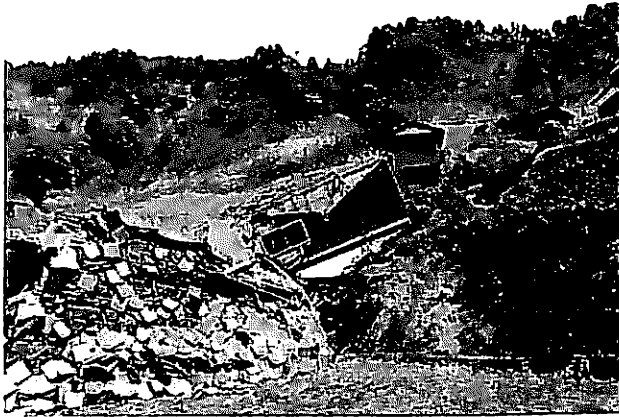
温泉と信仰の地である長岡市蓬平地すべりは、長さ250m・幅130m・平均移動層量15m・土塊量約50万 $\text{m}^3$ の規模で、以下のような発生状況であった。

養鯉池の水落ち、亀裂の被覆など応急処置を施す中でも亀裂は徐々に拡大し、5月17日午後7時30分には最大移動量40～50m・滑落崖の落差20mにもおよぶ地すべりを生じ、同日深夜にかけて次々と住宅6棟を始め、公共土木施設、農地に被害をもたらした。

写真-9 蓬平地すべり(長岡市)

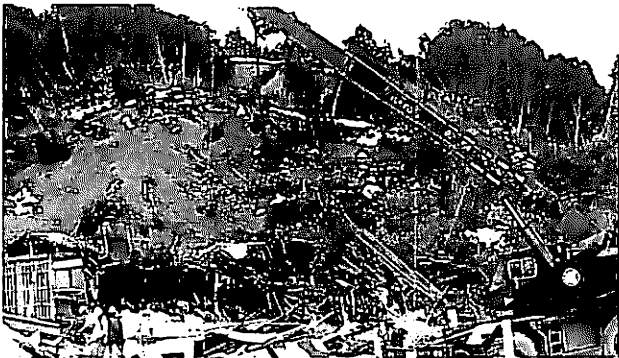
新潟県と富山県の境界に程近い、西頸城郡青海町玉ノ木地区の裏山の標高85m付近の山腹から地すべりが発生し、一瞬にして人家7戸を押し潰した。発生時間がちょうど夕食時であるとともに、日本海側にあまり例のない急斜面に発生した速度の速い地すべりのため大きな被害を被った。

地すべり規模は、幅70m、法面110m、直高70m、斜面勾配40度、推定移動土塊量4万m<sup>3</sup>である。

写真-10 玉ノ木地すべり(青海町)

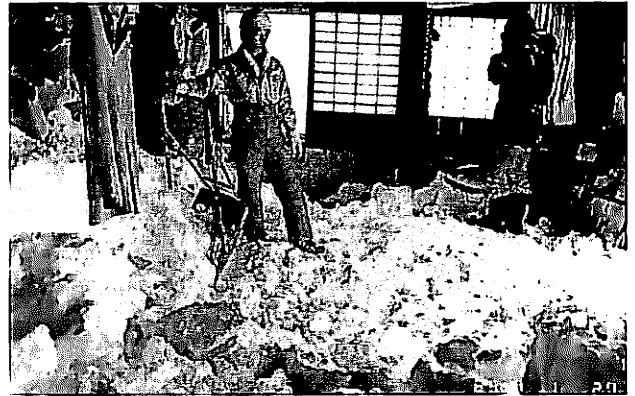
雪崩の種類：面発乾雪表層雪崩(日本雪氷学会名称分類による)

雪崩走路：長さ1,800～2,000m、最大幅200m、標高差600～700m(棚口集落方面に向った主走路について)

写真-11 棚口表層雪崩(能生町)

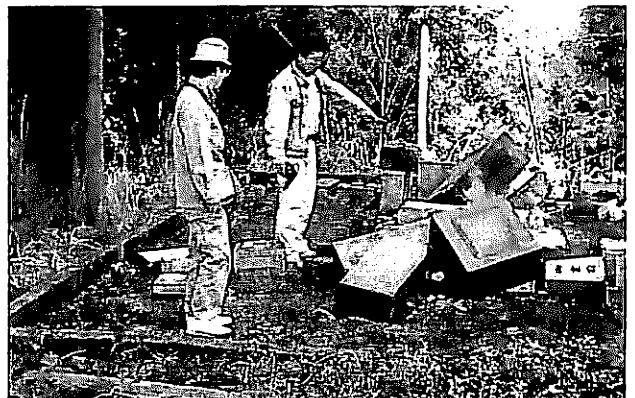
平成2(1990)年12月7日18時38分新潟県南部(刈羽郡高柳町付近)を震源とするM(マグニチュード)5.4(暫定調査によれば、東経138度33分、北緯37度13分、深さ14km)、2分後の18時40分M5.3の地震が発生し、震源付近の高柳町を中心に道路の陥没や亀裂、その他の被害が発生した。

写真-12 新潟県南部地震M5.4(高柳町)

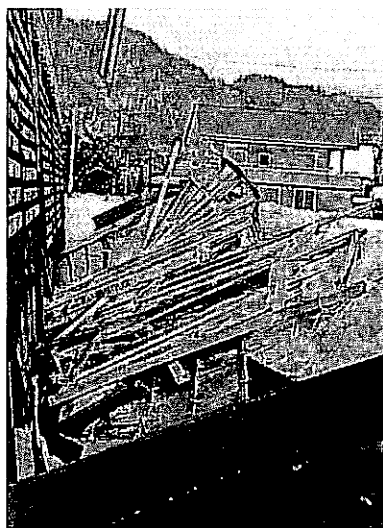
平成4(1992)年12月27日午前11時17分「ドンドン」という地鳴りと共に局地的な強い地震が新潟県中魚沼郡津南町南部の上郷地区を襲った。地震の規模(マグニチュード)4.6の小規模地震であったが、深さが地表から2～3kmの浅い地震であったために、震源直上の逆巻・宮野原地区に大きな被害が出た。中でも町立上郷中学校では鉄筋コンクリート2階建て校舎2階にある体育館の大部分の窓ガラスが割れ、体育館の天井が一部落下した。上郷小学校では体育館の壁の一部が崩れ落ちた。両校の校舎の至る所に亀裂が入り、室内の金庫や机、書棚などが大きく移動し、棚から物が落ち、壁の額が落下するなど足の踏み場がないほどの大混乱となった。幸いにも学校は冬休みに入っていたので生徒に死傷者はなかった。

写真-13 津南地震M4.6(津南町)

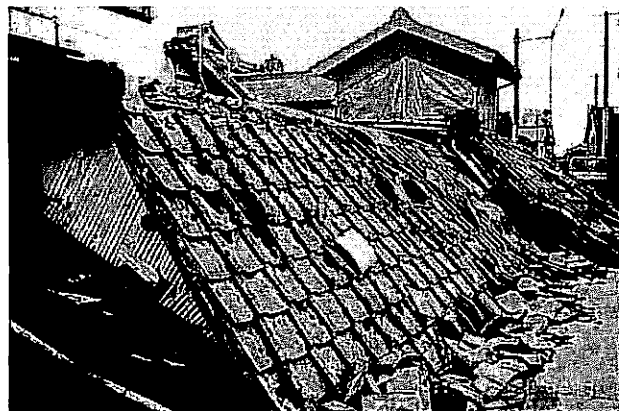
平成7(1995)年4月1日12時49分、新潟県北蒲原郡笹神村付近を震央としたM6.0の地震が発生した。気象庁によれば震源の深さは浅く17km、震度4、新潟市であった。当初は加治川沖の地震と報道されていたが、まもなく震央は新潟市東

写真-14 県北部地震M6(笹神村)

方18kmの地点、JR羽越本線水原駅と豊浦駅の間、笹神村上高田であると訂正された。新潟県消防防災課の集計によれば重傷者6名、軽傷者62名、豊浦町にある県文化財の市島邸湖月閣全壊、天王小学校体育館大破を含み全壊55戸、半壊165戸、一部損壊783戸被害総額は93億円に達した。

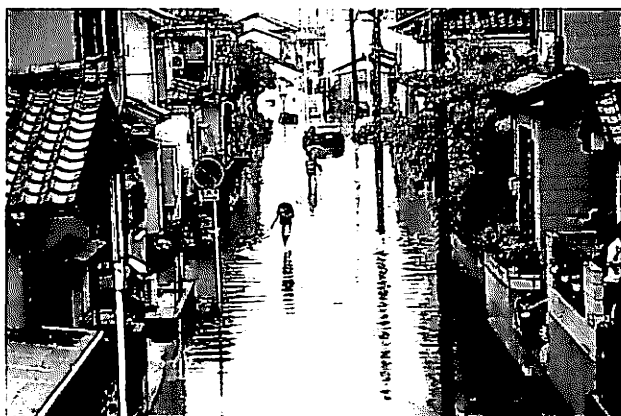
平成10(1998)年8月4日未明から梅雨前線の活発化により、新潟市を中心に落雷を伴う激しい豪雨に見舞われた。特に大きな被害を受けた新潟市では、60分最大97mmの雨が降り、新潟気象台観測史上最高の日雨量265mmを観測する記録的な豪雨となった。また、今回の豪雨は、午前2時から5時までの3時間で144mmに達し、午前0時から12時までの12時間にそのほとんどが降る短時間集中型の雨であった。

今回の水害では、低平地で短時間に集中して降った雨のため降り始めからの被害の発生までの時間が短く広範囲にわたって多くの家屋浸水や道路・農地等の湛水被害が発生した。新潟市街地を中心に床上浸水1597戸、床下浸水9458戸の浸水被害が発生したほか道路や農地で多くの浸水被害を生じると

写真-16 8・4梅雨前線豪雨災害

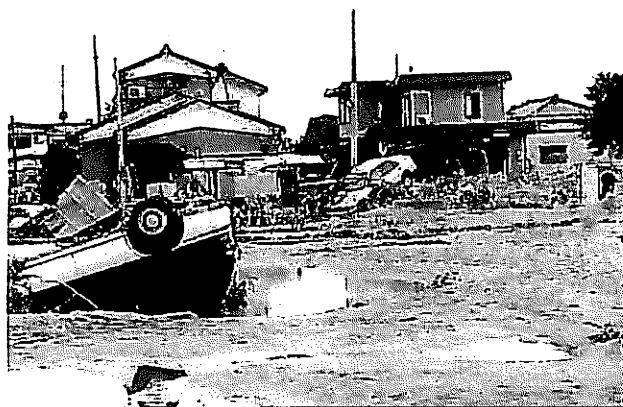
平成16(2004)年7月13日、新潟県下の五十嵐流域(流域面積約310km<sup>2</sup>)と刈谷田川(流域面積240km<sup>2</sup>)の流域を中心として集中豪雨があり、両河川とも大洪水が発生、各所で越流や破堤があり、三条市と中之島町を中心に、死者15人、全壊家屋30棟、半壊家屋1,290棟、床上浸水家屋7,200棟、床下浸水家屋6,332棟、非住家(公共施設等)被害6,900棟、氾濫面積約53km<sup>2</sup>の大きな水害が発生した。降雨状況は、24時間で400mmを超え、時間雨量でも笠堀ダム地点では13日7時～8時に71mm、8時～9時に73mm、と猛烈な雨が続いた。この降雨は、確率評価した場合、200年から300年に一度の確率になるとのことである。

写真-17 新潟・福島、福井豪雨災害

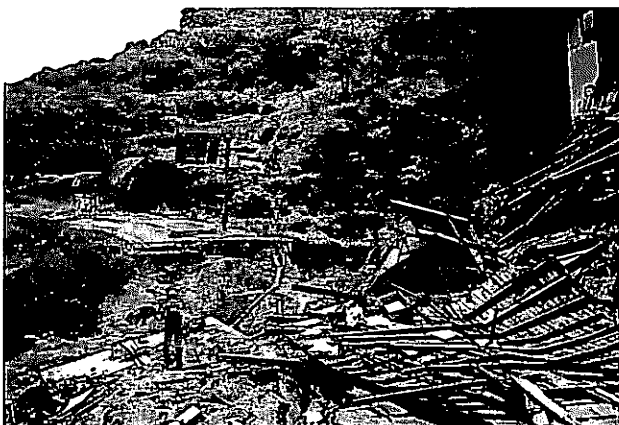
新潟県中越地震は、平成16(2004)年10月23日17時56分に川口町北部を震源として発生しました。本震直後から震度6強の余震を複数回観測するなど、活発な余震活動が継続し、余震域は東山丘陵南部の東北から南西方向に伸びる約30kmの範囲に及んでいます。本震では震源地近くのK-NET小千谷観測地点で、最大1500ガル、130カインを超える阪神大震災以来

この地震による2005年6月2日現在の被害は、死者46名、重軽傷者4,794名、住家の全壊3,177棟、大規模半壊と半壊13,475棟、一部損壊104,070棟という大きな災害となっています。震度7を記録した川口町や小千谷市などの建物被害は多く報告されていますが、川口町や小千谷市内でも特に大きな被害は偏在して分泌しています。

写真-18-1 新潟県中越地震

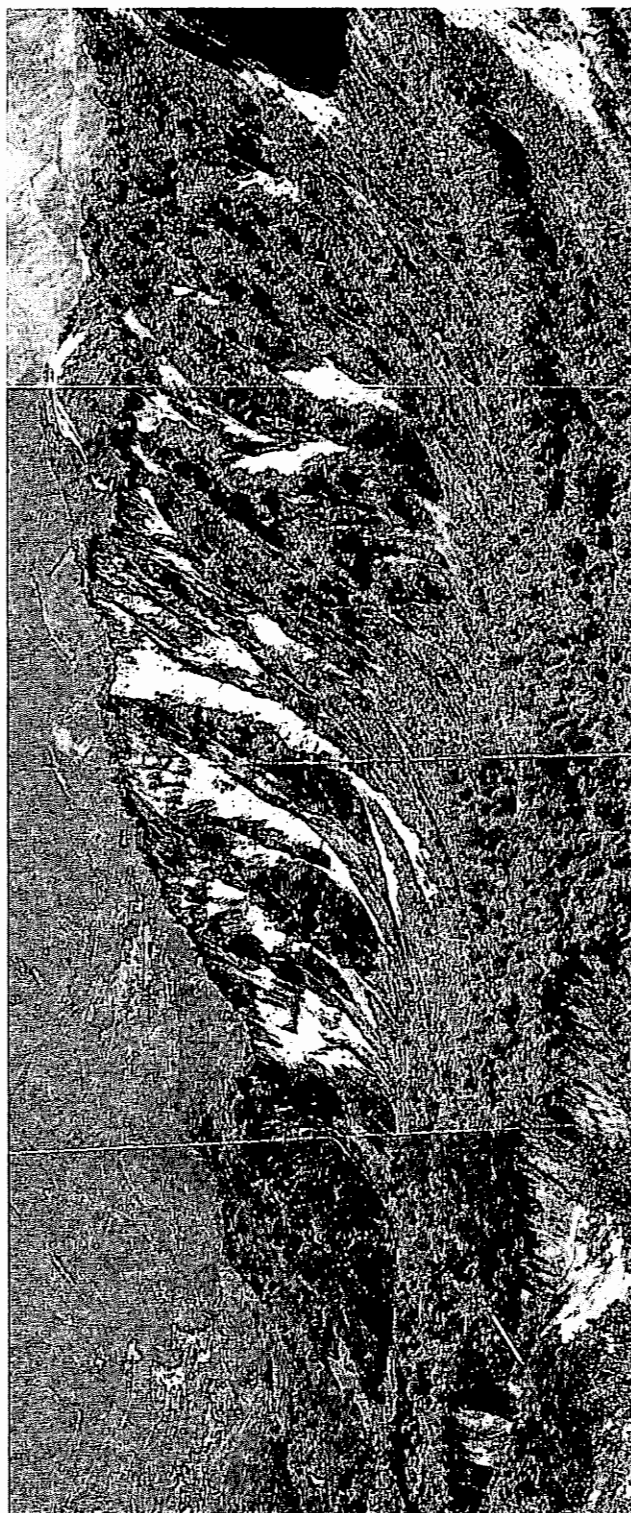
浦川は、姫川の中流部(長野県小谷村)で姫川に合流する日本屈指の荒廃溪流である。流域面積は22km<sup>2</sup>、流露延長12km、平均河床勾配1/10で本流域では過去何回となく地すべり、崩壊、大小の土石流が発生し、河床変動の著しい河川としても有名である。上流部は唐松沢と金山沢にわかれ、風吹岳及び稗田山に達している。最上流部付近には過去の大崩壊に

に伴う土石流による災害が有名である。当時の記録によると, 1911年8月と1912年4月, 5月の3回にわたって大崩壊・土石流が発生している。第1回の崩壊は大音響とともに稗田山山腹が崩れ落ち, 土石流は石坂部落を流出し, 姫川合流点に高さ60m, 長さ330m, 幅110mの天然ダムを形成した。これによって姫川は約3kmにわたって湛水した。この時の被害は死者23人, 流失家屋26戸, 浸水家屋47戸にのぼった。

写真一〇九 瀬川(稗田山大崩壊)
