2005パキスタン北部地震により発生した斜面災害

Landslide Disasters Induced by the 2005 Northern Pakistan Earthquake

The 2005 Northern Pakistan Earthquake triggered tremendous number of landslides in various types and dimensions. As a result not a few landslide dams were also formed. This article deals with overview information on various types of landslide disasters induced by this earthquake.

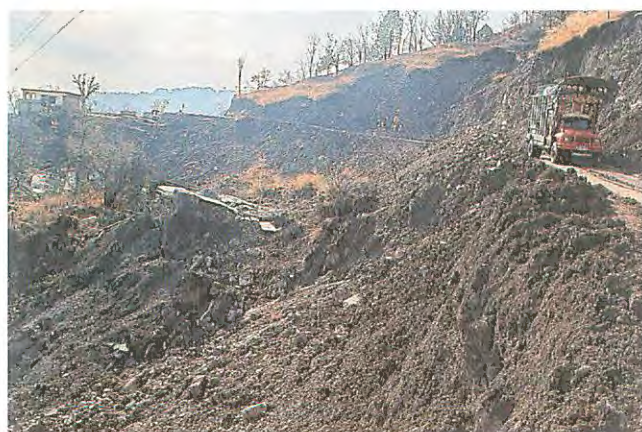
写真1 地すべりによる道路崩落箇所

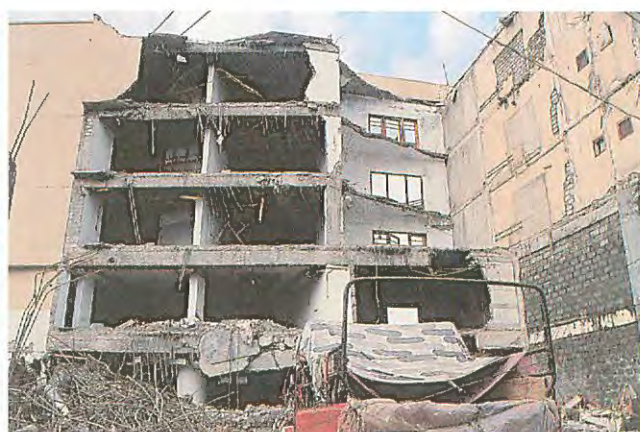
写真2 ムザファラバード市街地のビル倒壊状況

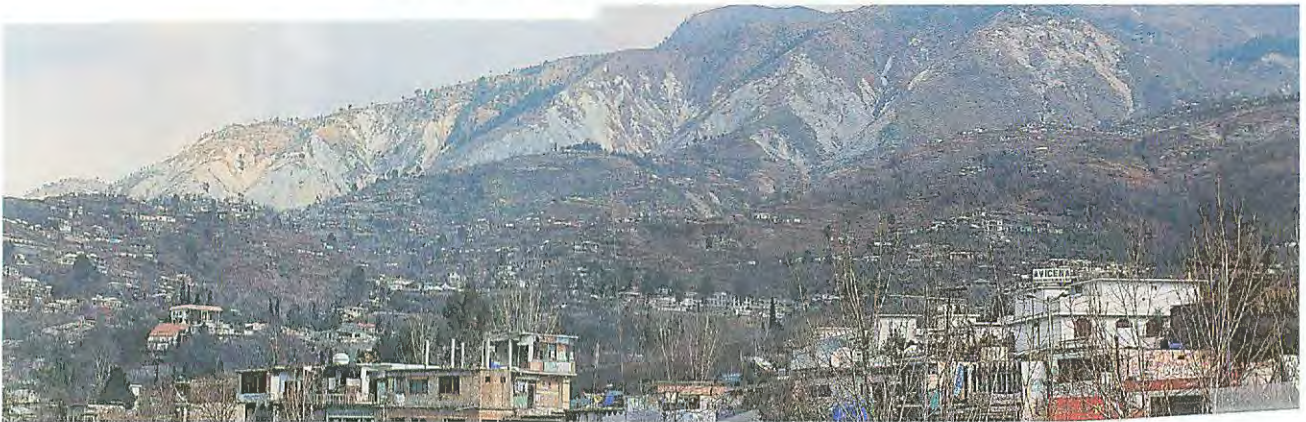
写真-4 ムザファラバード市街地北東部の大規模表層崩壊

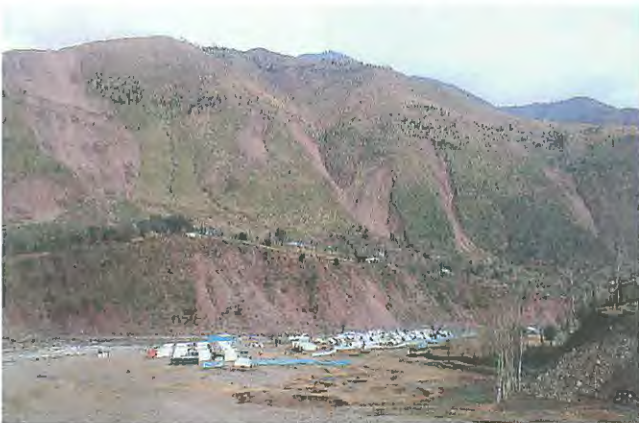
写真-5 ジェラム川右岸で連続する崩壊斜面
避難用テント多数が河床に設置されている。
(拡大崩壊が発生した場合、崩落土砂の到達範囲内
に設置されており危険である。)

筆者らは、地震後約3ヶ月を経過した2006年1月20、21日の両日、パキスタン地質調査所職員らと共に現地の土砂災害と被災地の状況について調査する機会を得た。調査の行程を図-3に示す(藤原, 2006)。僅か2日の日程のため、土砂災害が頻発している地域全体の約1/3程度を眺めたに留まるが、最大規模のハチアンの地すべり地を視察することができた。最初にイスラマバードから北西約50km、標高約2000mの峠の集落ムレーを越え、谷を下りジェラム川に沿って北進し、被災地域の中心地ムファザラバードに到達した。途中大規模な地すべり箇所を通過し、片側交互通行となる場所があり、約135kmの行程で約4時間を要した。地すべりによる道路の崩壊事例を写真-1に示す。調査地域であるアザド・カシミール州はインドと領有を巡って係争中の地域である。ムファザラバードに近づくにつれ被災民のテントが目立つようになった。市街地には倒壊した中層のビル(写真-2)や低層の民家が点在している、市街地北側の山地斜面は全面的に崩壊してハゲ山状になっている(写真-3, 4)。主要目的地は、ムファザラバードからジェラム川沿いに東40kmのインドとの停戦ラインに近いハチアン村に発生した山体の大規模崩壊性地すべりである。しかし、目的地の5km手前のチッカールでも道路が地すべりによって閉鎖された。そのため、やむを得ず初日は到達を断念した。ジェラム川左岸からチッカール村に至る車道は地震の震源断層直近の斜面を縫って延びていることから、著しい斜面変状が認められた(写真-5)。それらの中には地表地震断層が直接出現した可能性があるものも含まれている。

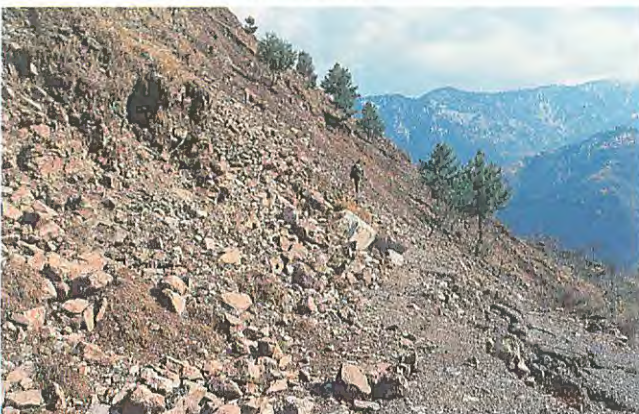
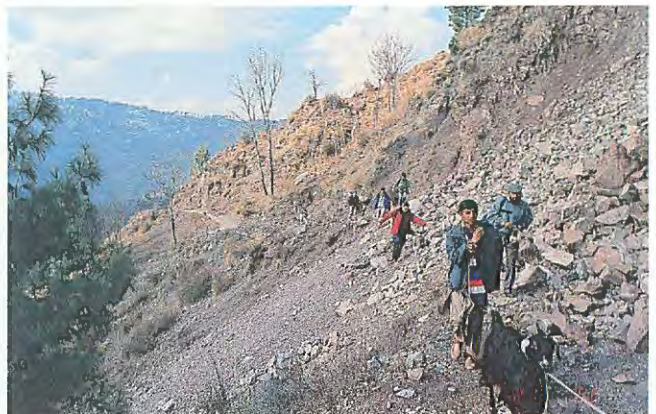
写真-7 チッカール村からハッティアン地すべりに向かう林道沿いの崩壊

写真-8 チッカール村からハッティアン地すべりに向かう林道沿いの崩壊

段々畑を経て、滑落崖側部に到達した。林道沿いの崩壊状況を写真-7, 8に示す。写真-9にハチアン地すべり直上流の対岸斜面の状況を示す。長大な斜面上には幾つもの地すべり地形や崩壊箇所が見られるが、広範囲に段々畑が展開し、住居多数が立地している。

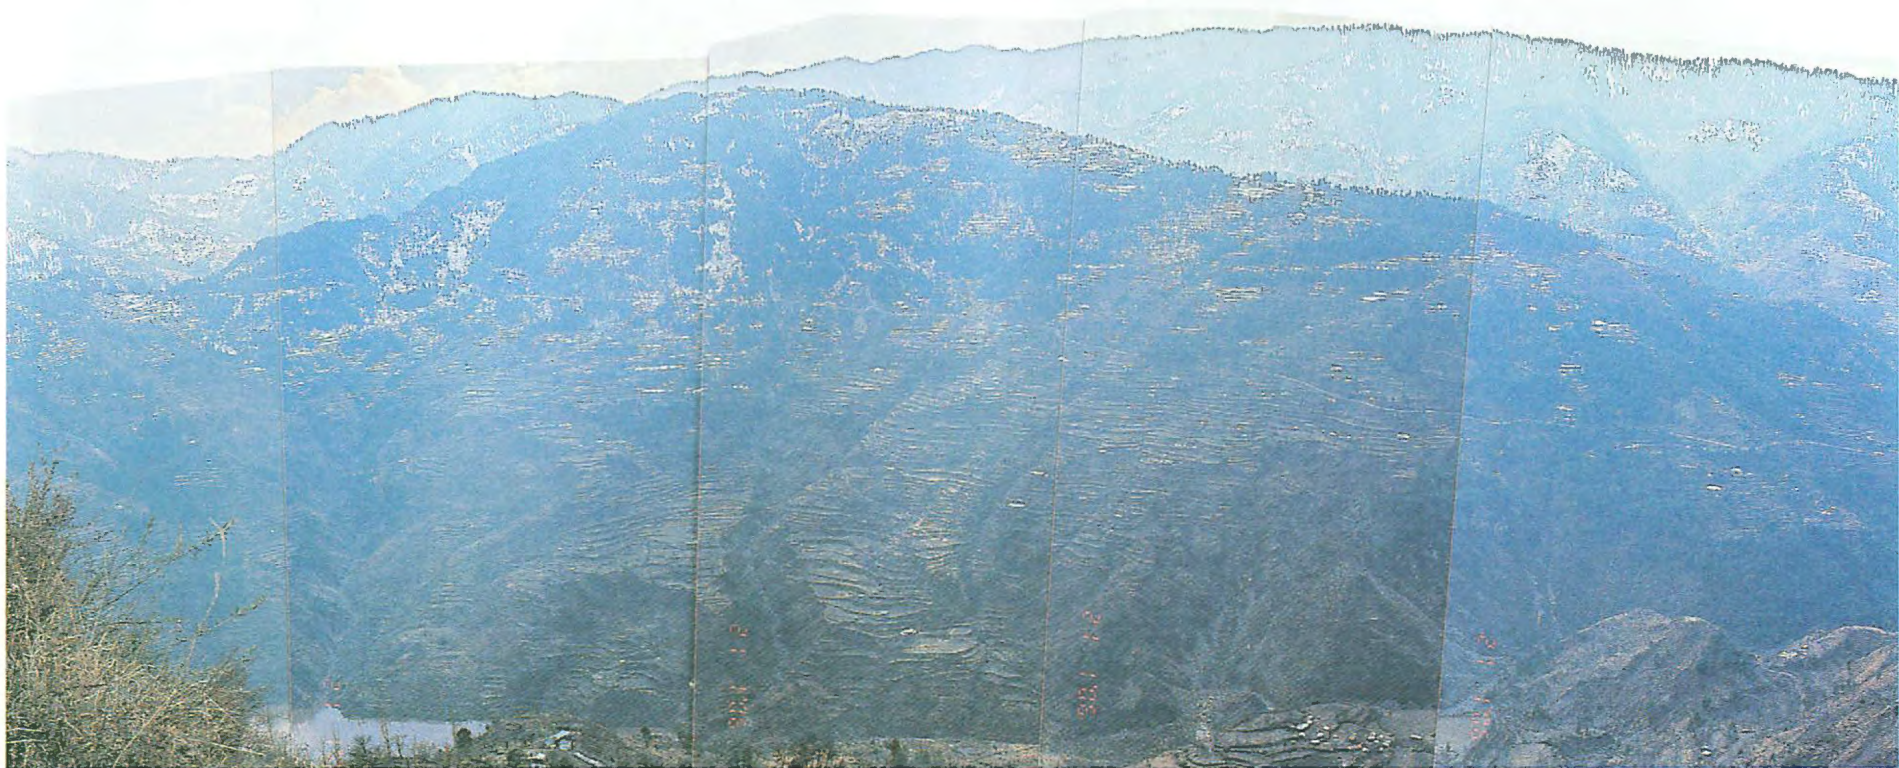
写真-9 ハッティアン地すべり直上流の対岸斜面
(長大な斜面は幾つかの溪流の侵食により区分される。斜面中・下部には地すべり地形、脚部には急な崩壊斜面が見られる。斜面上には段々畑が広範囲に展開し、多数の住居が立地している。左下に見える水面は、地すべりダムにより形成された湛水池である。)

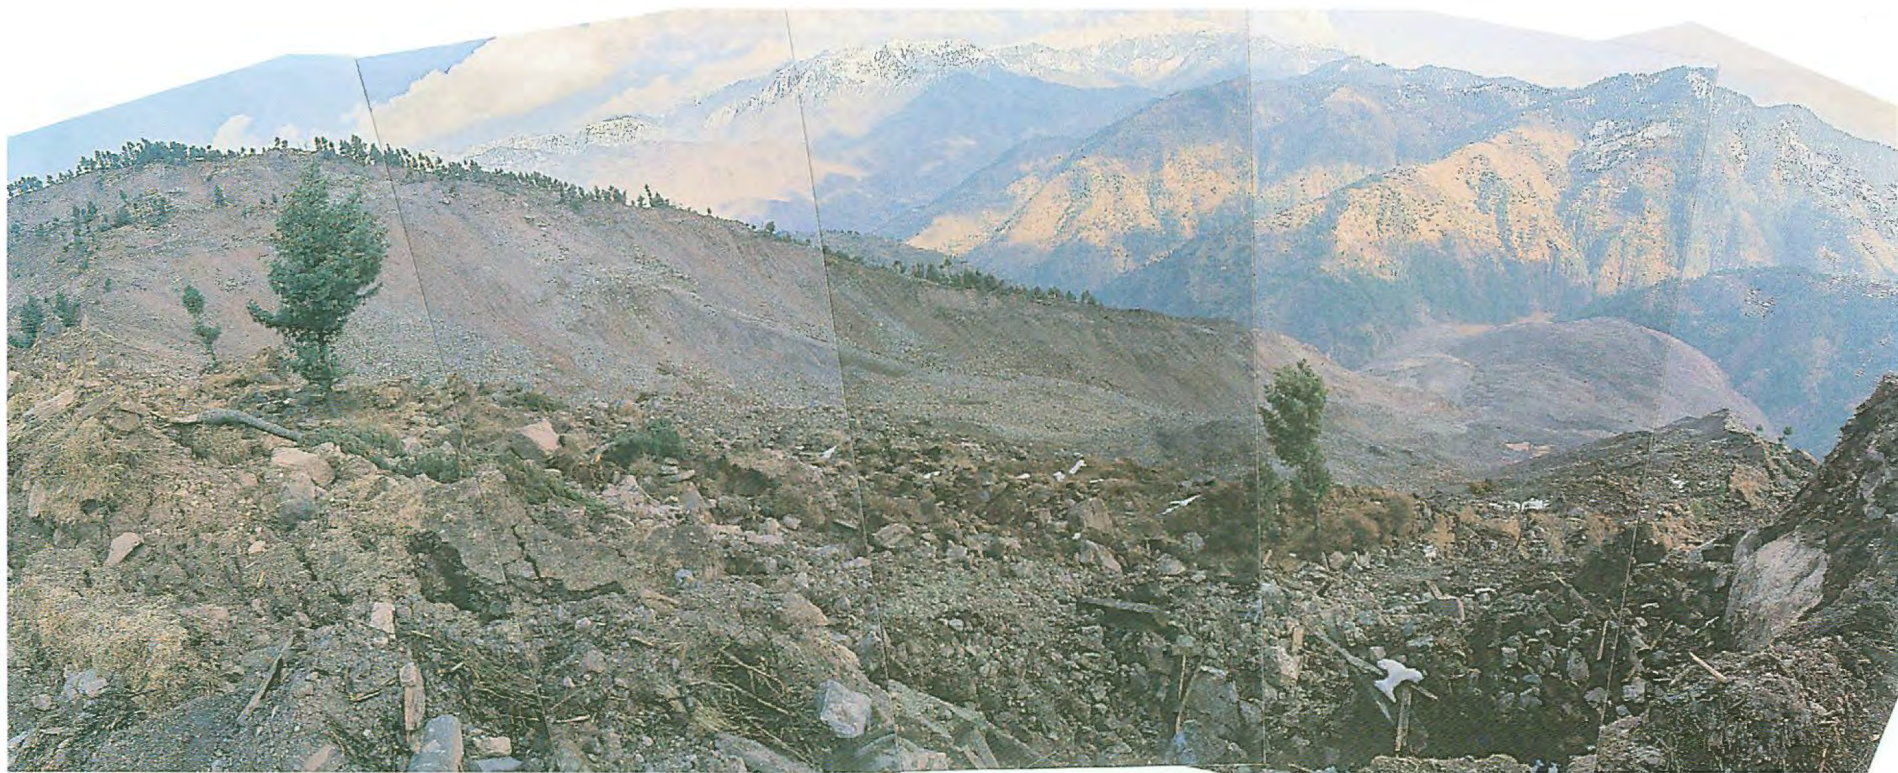
写真-10 ハッティアン地すべり上流側の側壁から、地すべり地内を臨む。
(右手の斜面下部には大規模な地すべりダムによる河道閉塞状況が遠望される。)

ハチアン地すべり地では、山体が北から南に向かって幅500m、斜面長2km、最深部では100m以上にわたって大規模に抜け落ちアブリス・アヴァランチ状に崩落している(写真-10, 11)。10⁷m³以上の崩落物質が二つの支谷の合流部を塞いだ結果、二つの地すべりダムが形成されている。シュナイダー博士の報告では、この山体崩壊性地すべりは初生すべりではなく、既存の地すべりが上方にも拡大して滑落したものであると推定されている(Schneider, 2006)。また、地すべり土塊は初期中新世のムレー層の赤色砂岩、シルト岩、泥岩から構成されている。移動体の横断面は、底辺を地表面とする直角三角形の楔状で、斜長辺がすべり面、短辺が滑落崖の東側側面となっている。この地すべりは、すべり面が岩盤の層理面に平行であることから、片側側面を制約された層すべりである。滑落崖側部にはそれに平行して何列ものクラックや段差地形が発達し、冠頂部直下にはすべり残った大きな移動体が認められた。地すべり地内を望見しつつ、地すべりダムの排水対策、すべり残りの移動体、およびハチアン村周辺の斜面変状に対する危険度評価に関する議論を行った。地すべりダムの排水問題に関しては、会議で提示された排水トンネル案よりも、埋塞土塊を掘削し開水路を設置する案の方が現実的ではないかと推測された。その理由は、活断層が走る山体は地質が脆弱でトンネル工法に適していないことと、6月からのモンスーンを控え工期的に間に合わないことが挙げられる。また、ハチアン村周辺ではこの大規模山体地すべりに近づくにつれ、斜面にクラック・段差地形が高密度で発達し、二次的な災害が予想されることから一部集落の移転までも考慮した対策が必要との判断が出された。こうした見解は、翌23日午前パキスタン地質調査所で開かれたカウサール支所長とのミーティングで伝えられた。さらに、ハチアン

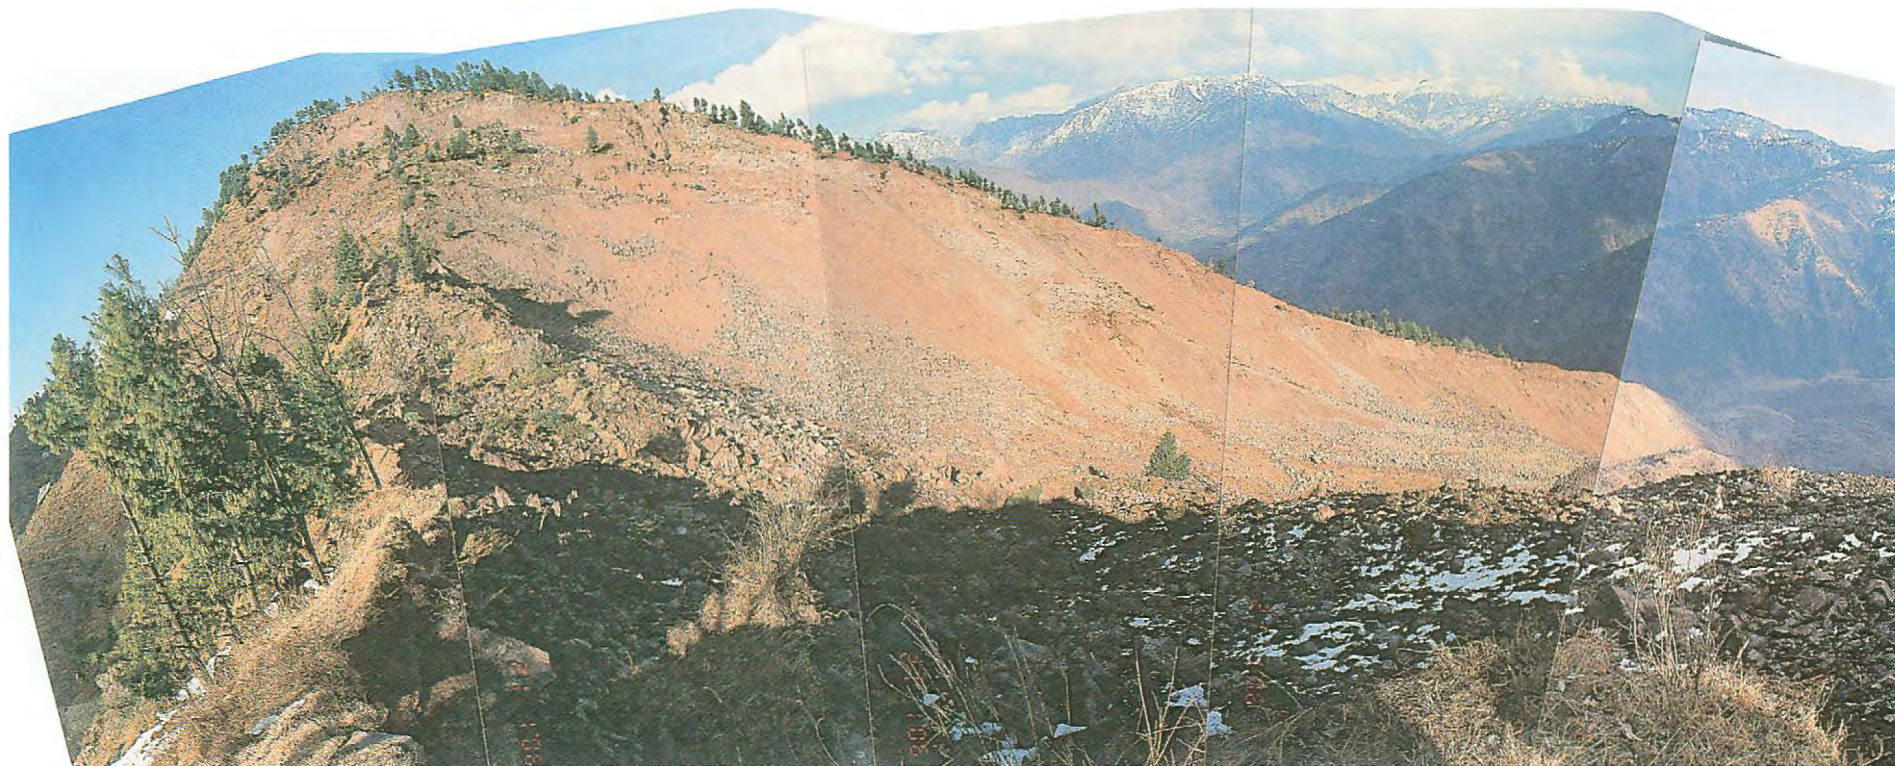
写真-11 ハッティアン地すべり上流側の側壁から、地すべり地内を臨む。
(上部側壁から隣接斜面に掛けて多数のクラック及び段差が見られる。)
