長江・三峡ダム湖水域, 雲陽・奉節・巫山地域の新旧巨大地すべり

Active and Dormant Landslides in Yunyang, Fenjie and Wushan areas along the Three Gorges Dam Reservoir, Yangtze River, China

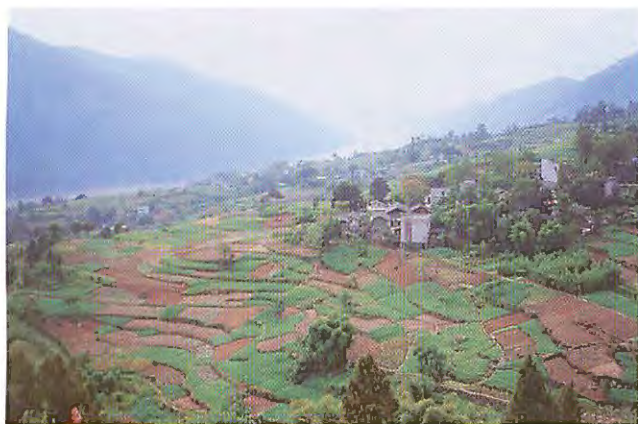
写真-1 宝塔地すべり下部斜面、宅地・農地として開発が進んでいる。左奥は三峡ダム湖。

筆者らは、成都山地災害・環境研究所の孔紀名教授と地元住民の案内で宝塔地すべり地を踏査した。地すべり地は、畑地としての開発が進み人家も多く、住民の重要な生活基盤であるようすがうかがわれた(写真-1, 2)。鶏扒子地すべりは、すでに種々の対策工が施され、現在は安定しているとの説明をうけた。宝塔地すべりは滑落崖の直下で上位斜面からの流水の侵入を防ぐための表面排水溝(写真-3)が施工されている。この排水溝は、宝塔地すべりの東端の標高540m付近から地すべり地を横断する形で3列設置されており、これはかなりの効果をあげているようにみえた。

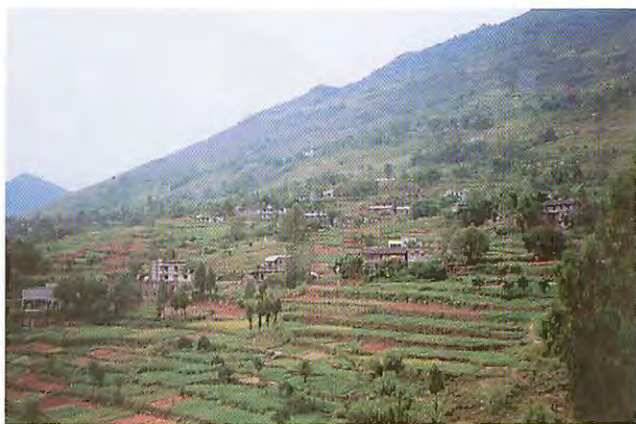
写真-2 宝塔地すべり上部斜面～山地斜面。

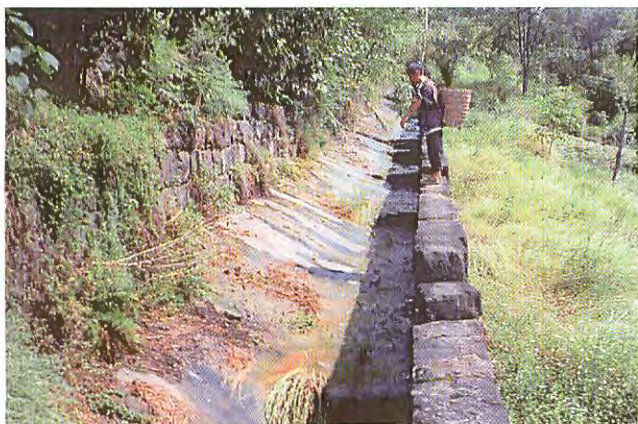
写真-3 宝塔地すべり斜面上部の地表面排水溝。

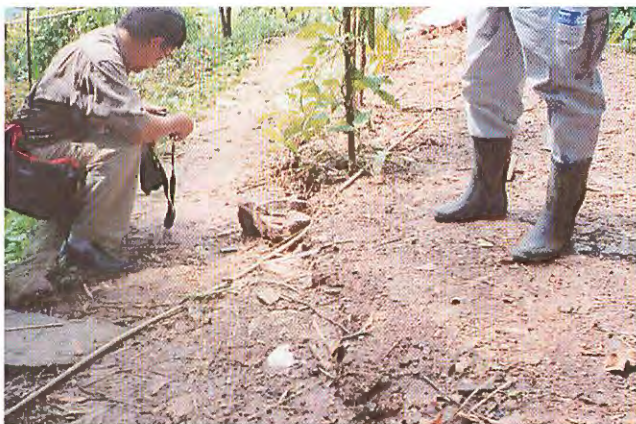
一方住民の話では、宝塔地すべりの上部斜面で現在も亀裂の発生がみられるということで、我々はそれらのほとんどを観察した(写真-4)。亀裂や地形の変状はいずれも比較的小規模ではあるが、地すべり地の広い範囲にわたって点在しており、今後の注意深い監視と観測が必要と判断された。

写真-4 宝塔地すべり斜面上部の民家の庭に出現した小規模な亀裂。

宝塔地すべり斜面上部で観察される小規模な亀裂や地形の変状は、これからの精密な監視と観測が再滑動予測に重要な課題と考える。現在、荷教授を中心とする成都山地災害・環境研究所によって、GPS三角点観測が継続されている。一方現地住民が住家の壁の亀裂に貼紙をして、その変化を監視し、自分達の「生活の場」での変化を敏感に捕捉する有効な「予測」を行っている。このように住民は、なによりも地表での変化をいち早くとらえる、監視のための重要な情報提供者である。GPS観測は大きく移動する地すべりの滑動傾向を監視するには有効であるが、本地すべりの再活

動時の初期微変動をとらえることは難しいと思われる。監視体制としては、いかに早期に活動徴候をとらえるかが重要である。このためには直接すべり面付近の変動をとらえる地中設置型の観測計器(手段)が欠かせないと判断される。さらに亀裂の観測など、住民と有機的な連携の下での観測ができれば、小さな変化も正確に把握することが可能となる。これは次の3)とも関係して、水位上昇時にはとくに重要な課題となる。

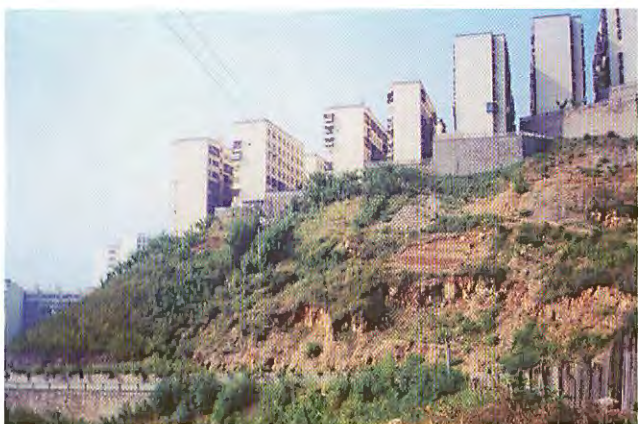
写真-5 奉節市街、高層アパートが林立、その基礎地盤は地すべり崩積土。

三峡ダム建設にともない移転した奉節県の新市街地は、長江北岸の斜面に高度差およそ200~300mにわたって開発された。ここでは10階近い、またはそれ以上のアパートが隣立して多数建設され(写真-5,6)、一気に新しい都市が出現した。これらの建築物の基礎地盤は、我々が観察できた露頭のほとんどが、古い地すべりの崩積土・移動ブロックからなることが確認できた。換言すれば、確実に基盤と判断できる露頭は確認できなかった。

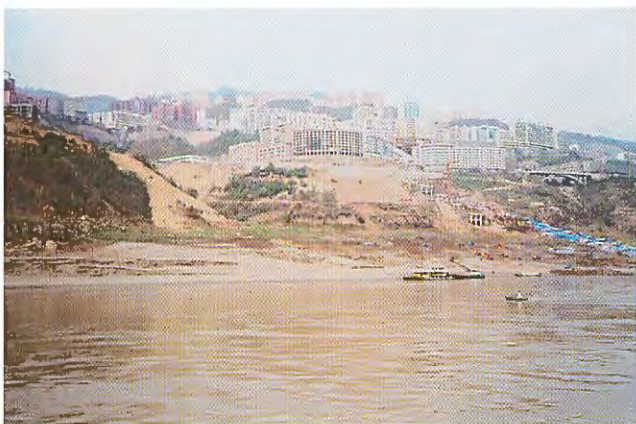
写真-6 2002年11月、三峡ダム湛水前の長江から奉節市街を望む。長江水面近くまで崩積土が分布。

2002年の筆者らの観察で、これらの地すべり移動物質が三峡ダム湛水前の長江の水位まで連続して分布することを確認しており、膨大な体積の古い地すべり移動物質が分布する(写真-6)。

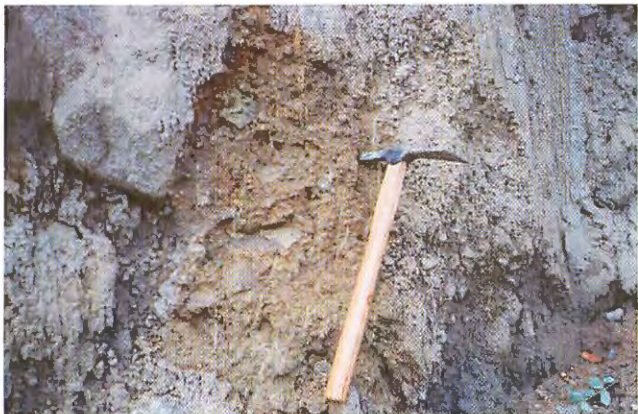
写真-7 奉節市街地、固結した地すべり崩積土、ハンマーで容易に崩れる。

奉節地区の基盤地質は、中部三疊系~下部ジュラ系の砂岩・泥岩からなり、一部に泥灰岩、石炭を挟在する(中国国家科学技術委員会・中国地質鉱産部、1988)。これらを起源とする地すべり崩積土は、砂岩・泥岩の著しく不淘汰な角礫からなり、固結してはいるがハンマーで崩すことは容易である(写真-7)。ごく一部にかなり固い部分もみられるが、これは泥灰質の沈着によると解釈される。また、地すべり崩積土は乱雑に堆積した部分(写真-8)が多いが、一部に粗粒部と細粒部が層状に堆積する部分(写真-9)もあり、これは地すべりの末端部の泥流化した堆積物である。

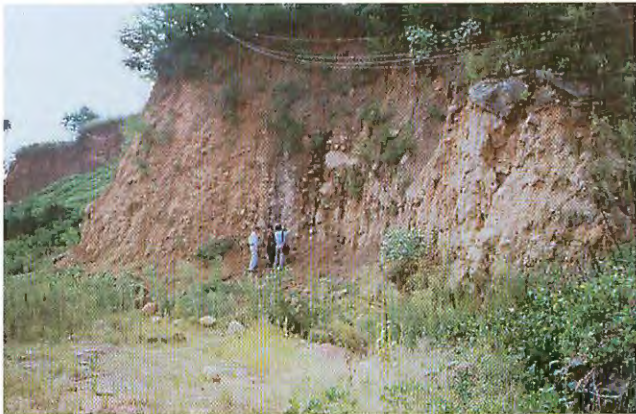
写真-8 奉節市街地、不淘汰、乱雑な地すべり崩積土。写真-6と同地点

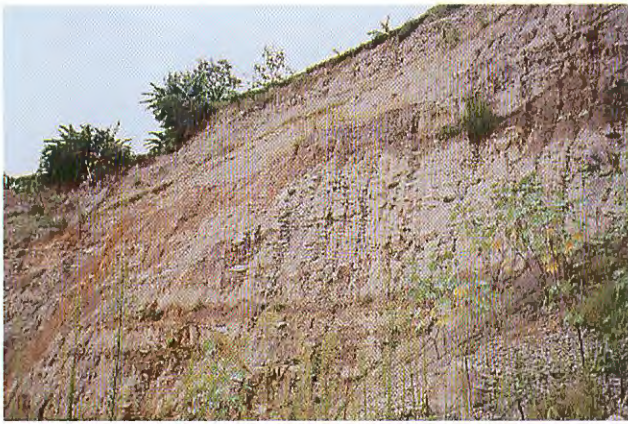
写真一9 奉節市街地. 地すべり崩積土起原の泥流堆積物. 成層状態を呈する.

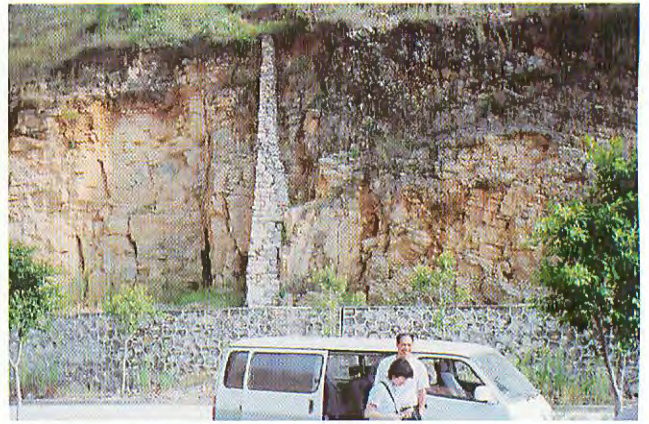
写真一10 奉節市街地斜面上部の地すべり移動ブロック. 開口亀裂を石積で充填. その左右で構造が不連続

写真-10は、市街地斜面上部の尾根部で観察した砂岩の地すべり移動ブロックである。いわゆる「非常にゆるんだ」状況で開口亀裂が多く、写真中央部ではその大きな亀裂を石積で埋めて補修してある。この亀裂をはさみ左側の「みかけ水平」の地層が、右側では右傾斜で破壊もより著しい。このようにゆるみ、かつ不連続構造を呈する岩体の破壊は、地すべりの移動ブロックで一般にみられるものである。ブロックの上位には崩積土が分布する。

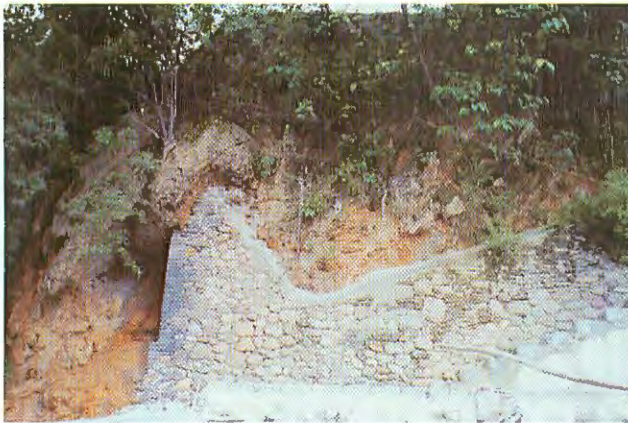
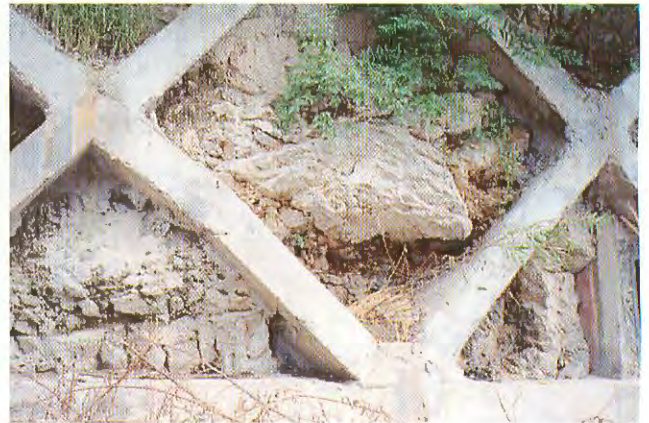
写真一11 奉節県白帝城の基礎地盤. 標高145m付近の地すべり移動・破壊物質と擁壁工.

写真一12 同上.

三国志で有名な白帝城は、奉節の直下流・瞿塘峡の上流端に位置し、長江北岸の小高い山上にある。ここは三峡ダム完成時には湖のなかの島になる。この白帝城がのる小山自体が古い地すべり移動体とみられる。写真-11,12は、2004年9月時点での湖面標高140mより5~6m上位に位置する擁壁工が施された露頭である。これを含め、ここから白帝城に登る道沿いのいたるところで、地すべり特有の方向も破砕度も不規則の破壊が進んだ岩体が観察できる。

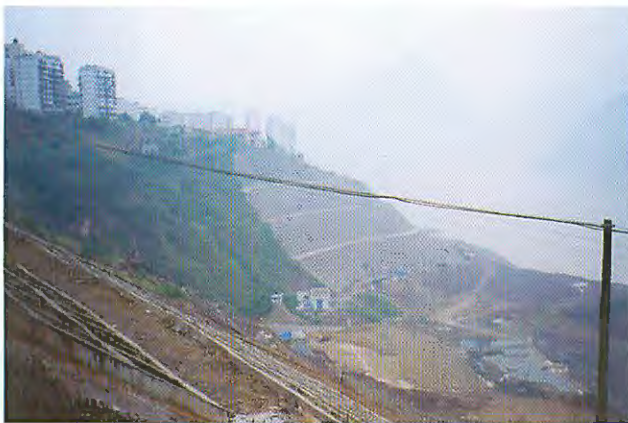
写真一13 巫山市街. 擁壁工が施された地すべり崩積土を基礎地盤とする高層アパート群.

三峡の一つ巫峡の上流で長江北岸に位置する巫山市街地も、三峡ダム建設による湛水のため新しい街が建設されている。ここでも奉節と同じく高層アパートが林立している(写真-13)。その基盤は観察できたかぎりのほとんどが、固結した古い地すべり移動物質(写真-14)から構成される。巫山地区の基盤地質は三疊系の砂岩・泥岩からなり、市街地では赤色、黄灰色の泥岩起原の地すべり崩積土がめだつ(写真-15)。

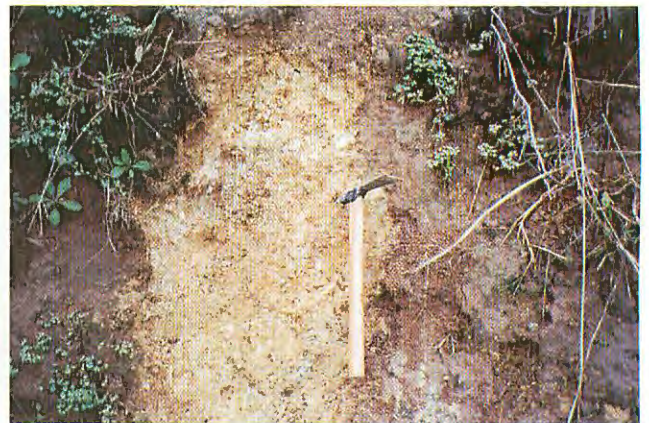
写真一14 巫山市街地. 固結した地すべり崩積土.

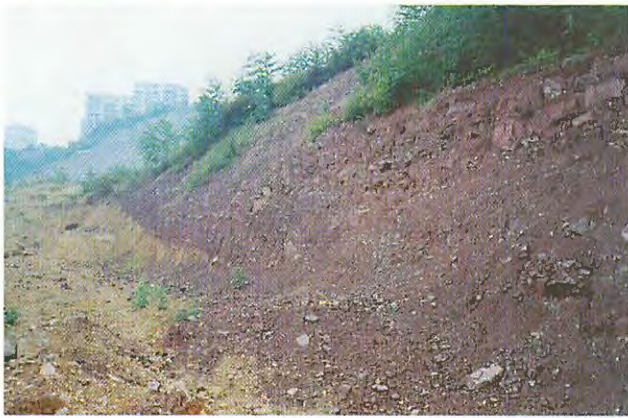
写真一15 巫山市街地. 地すべり移動物質. 黄色泥岩の上位に赤色泥岩が重なる成層状態を保っている.

写真-15,16は現在の三峡ダム湖面に近い標高に分布する移動物質で、ダム完成時には水没する。写真-15は、黄灰色泥岩の上位に赤色泥岩が重なる成層状態を保ちながらも著しく破壊が進んだ状況、また写真-16は方向・破砕度ともに不規則に著しく破壊された岩体の状況を読取ることができる。

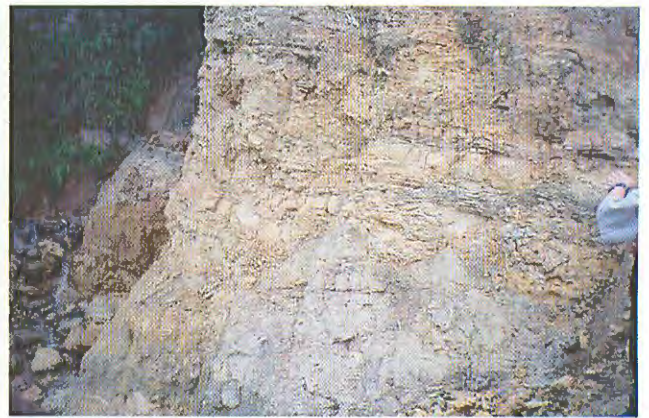
写真一16 巫山市街地. 不規則に破壊が進んだ地すべりブロック. 写真一15とともに三峡ダム完成時には水没.
