平成15年7月26日に発生した宮城県北部地震被害調査報告

Reconnaissance Investigation on Miyagi-ken Hokubu Earthquake on July 26, 2003

Tomohiro KIMURA*¹, Kiyomichi AOYAMA*² and Makoto FUKUDA*³

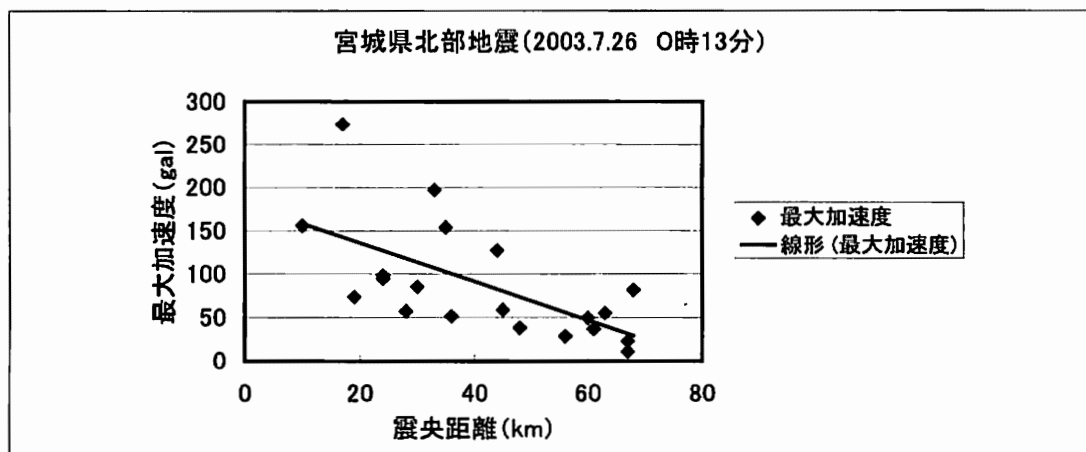
図-1 前震・本震・余震ごとの最大加速度と震央距離との関係

次にK-NETで得られた強震記録のうち、成分を考慮しない最大加速度と震央距離との関係を3つの地震ごとに相関図を示す(図-1)。これは地震動の傾向を単純化出来る利点を考慮したことによる。

地震学の教科書どおり、震央距離に応じて減衰していることが分かる。ここで、最大加速度と震央距離との相関係数と統計的検定結果を、以下の表-2に示す。

いずれも震央距離に応じて最大加速度が減衰し、統計的に有意であることが明らかとなった。ただ、地震間の相関係数のばらつきについて、地質や断層等の影響が考えられるが、ここでは検討しなかった。
