## 三峡ダム湖水域の旧期巨大地すべり移動地塊について

### On the ancient mega-landslide along the Three Gorges Dam Reservoir, Yangtze River, China

Nobuyuki TAKAHAMA\*1 and Akio FURUKAWA\*2

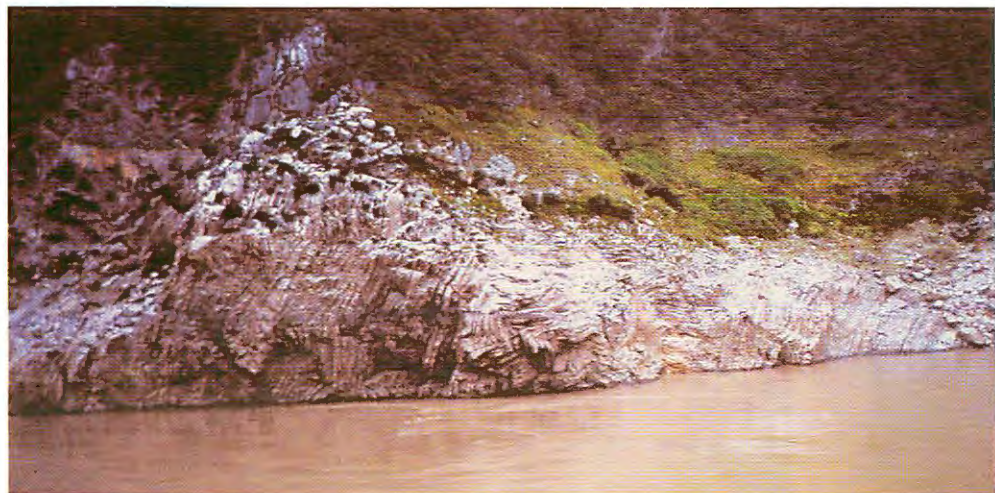
5

- 写真-1：瞿塘峡北岸の「異常地形；山体崩落」
- 写真-2：瞿塘峡「異常地形」の直上流部。ゆるく下流に傾斜する下部三疊系石灰岩
- 写真-3：瞿塘峡「異常地形」の上流側部の地質状況。  
地形の境界と地質構造の不連続（矢印：緩傾斜／高角・直立）が一致
- 写真-4：瞿塘峡「異常地形」内部。地層の高角・破碎構造
- 写真-5：瞿塘峡「異常地形」内部。地層の異常褶曲・破碎構造
- 写真-6：瞿塘峡通過部。山体「割れ目」地形
- 写真-7：瞿塘峡上流部南岸での成層したシルト主体の地層。  
ある程度固結、停滞水域（；古い自然ダム湖）における堆積物。
- 写真-8：瞿塘峡上流北岸・奉節市。古い地すべり崩積土上に街を建設。
- 写真-9：奉節市。赤色の古い地すべり崩積土。
- 写真-10：巫峡（絵ハガキ）。「山体崩落地形」。
- 写真-11：巫峡通過部。不規則褶曲。暗色凹部はすべり面と推測。
- 写真-12：巫峡通過部。破碎構造。
- 写真-13：神農溪。半固結シルト層；14と連続、ともに停滞水域での堆積物。
- 写真-14：神農溪。半固結シルト層。
- 写真-15：新灘地すべり。1985年の活動部分。
- 写真-16：新灘地すべり。古い巨大地すべり活動による「離れ山地形」。

瞿塘峡直上流の長江北岸に位置する奉節市では現在住宅と「長江大橋」の建設が急ピッチで進められているようすがうかがえた。筆者らはここでは、古生界・中生界とは明らかに異なる、無層理・塊状の堆積物（写真-8、9）が分布することに注目した。船上からの双眼鏡による観察で、不淘汰な角礫が識別され、これを古い地すべり崩積土と解釈した。この堆積物は場所によって構成物質が異なり、例えば「長江大橋」建設地点では部分的に赤色堆積物（写真-9；赤色泥岩起源とみられる）からなる。これは直接背後の基盤に対応したもので、この堆積物が地すべり崩積土を意味する傍証と考えられる。貯水にとまうこのような堆積物の挙動が懸念される。

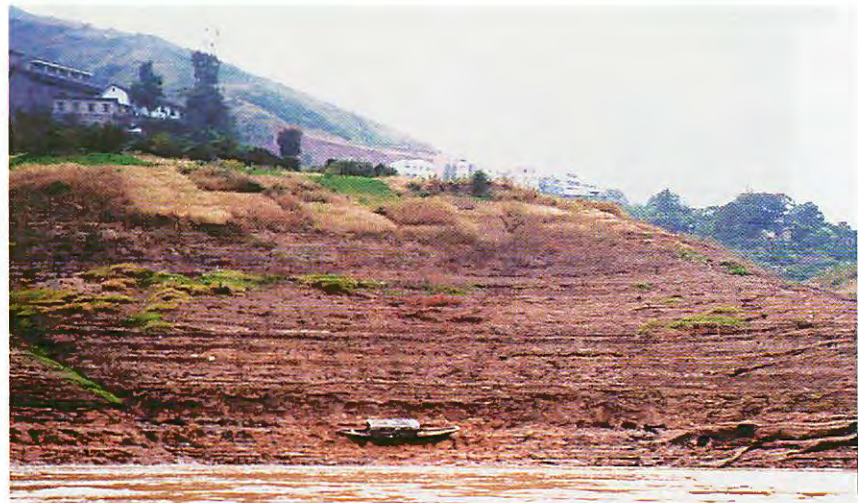
7

瞿塘峡の上流では、長江の両岸には層厚20m以上と推測される水平に成層した赤色シルト層 (細粒堆積物) が、見かけ上「段丘地形」を形成して分布する (写真-7)。この部分では人が歩いたり、小船を陸上げしており、あるていど固結が進んだ (古い) 地層であることは確実であろう。現在のような長江の水流では、このような細粒堆積物の堆積は不可能で停滞水域での堆積物であることは確実である。さらにこの堆積物が両岸で観察されることとあわせ、この堆積物は何らかの原因で長江本流がせき止められてきた自然ダム湖底に堆積したものとみることがごく自然な解釈である。

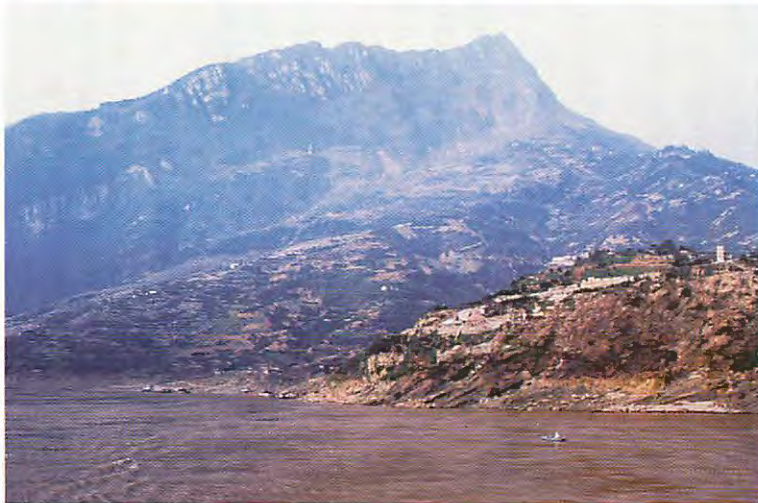
15

この地すべりは西陵峡北岸で1985年に古い地すべりが再活動したもので、新灘村が全滅した（写真-15）。この地すべりに関する記述は中国国家科学技術委員会・中国地質鉱産部（1988）による。この時の移動土塊量は3000万m<sup>3</sup>、最大速度40m／秒、200万m<sup>3</sup>が長江に流れこみ高さ35mの波が発生、対岸ではこの波が水面から高さ49mまでに達したという。このように大規模な地すべりであったが、幸いに地すべ

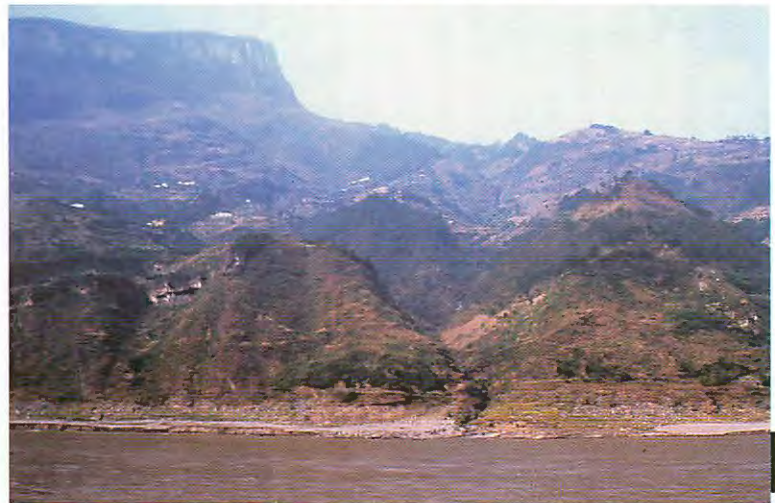
16

筆者らは、この地すべりはより大きな古い巨大地すべりの上流側端部における再活動の可能性が高いと解釈した。それは、新灘地すべりの下流側に広く、「離れ山」地形(写真-17)が認められ、このような地形は古い巨大地すべり地ではごく一般的にみられる地形と共通したものであることによる。大規模地すべり側部での再活動が顕著な点も新潟の地すべりでよくみられる現象である。
