1997年八幡平土石流と地質・土質並びに水質特性

丸井英明・渡部直喜

1997 Hachimantai Debris Flow and the Geological, Geotechnical and Geochemical Backgrounds

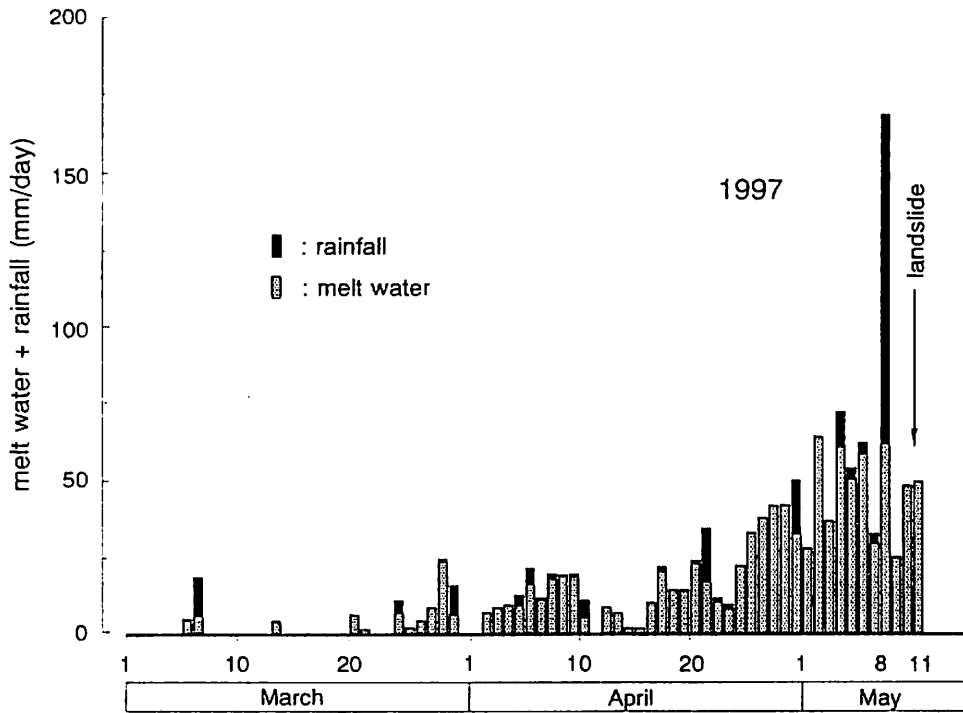
図-3 地すべり発生前の計算融雪水量と降雨量（松浦他，1997から引用）

融雪水量の検討は松浦によってなされている。八幡平地域気象観測所（標高578m）で1時間毎に観測された降雨、気温、風向・風速、日照量の4要素のデータ並びに気象官署で観測された日別データ等を用いて、熱収支法により地すべりが発生するまでの期間における融雪水量及び降雨量等について検討が行われた（松浦他，1997）。融雪熱量から算出した融雪水量に日降雨量を合計し、1日単位での「融雪水量+降雨量」を求めた結果、4月になってからは、ほぼ連日10～20mm程度の融雪が生じ、4月の後半からは急激に融雪水量が増加し、5月に入ると1日当たり30～60mmの融雪水が山地斜面に

供給されていたと推定されている（図-3）。特に8日には、約60mmの融雪水に110mmの降雨が加わり、合計で約170mmに相当する「降雨+融雪水」が土層内部に浸透し、地すべり発生の直接の誘因となったものと推測されている。

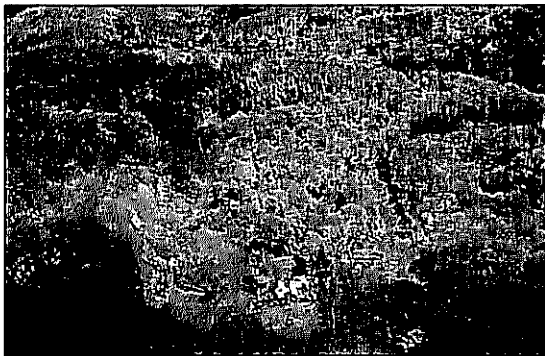
写真-1 八幡平地すべりの概要
（滑落崖上方から土石流下方向を臨む）

地すべりは、全体として東西380m、南北800mに及ぶ平面的拡がりを示し、縦断的には標高800mから標高975mに至る比高175mの高低差を示している。関係機関の調査によれば、その規模は、面積20.1ha（国土地理院，未公開資料），移動土塊量594万 m^3 （秋田営林局，未公開資料）と推測されている。写真-1は地すべり地の滑落崖上方から土石流の流下方向を見たものである。また、写真-2

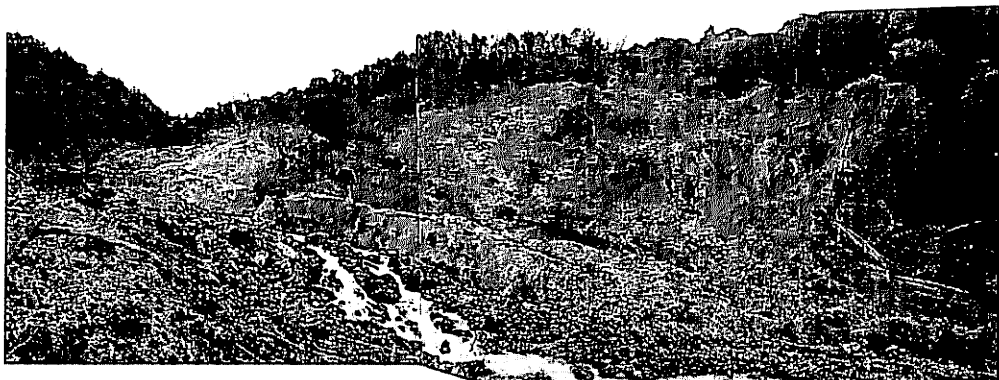
写真-5 地すべり末端部の状況

写真-5は、地すべり末端部の状況を示している。写真左奥の澄川温泉跡に熱水変質を受けた温泉

余土を主体とする凝灰岩質の土塊が見られ、手前にかけて一定の高さの流動土塊の堆積が見られる。地すべり末端の側方部から流動した赤褐色の堆積土砂が凝灰岩質の土塊の上を覆っている。写真-6は、赤川温泉付近における流動土塊の堆積状況を示している。写真左奥には温泉余土を主体とする灰色ないしは緑色凝灰岩質の流動土塊の堆積が見られる。また、写真手前付近には土石流形態での堆積が見られる。
