蒲原沢土石流災害について

Debris Flow Disaster in Gamahara Torrent

The background and mechanism of the Gamahara Torrent debris flow of 6 December, 1996 is reported.

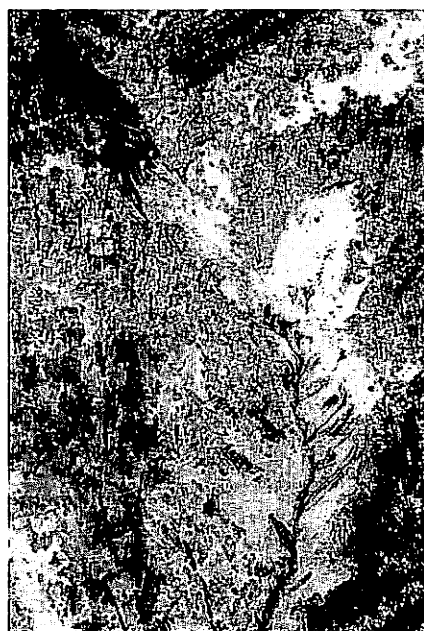
写真－1 標高1,300 m付近の崩壊
と土石流の流下痕跡
(1996年12月9日撮影)

この崩壊は平成7年7月の豪雨によって崩壊した斜面が、さらに上部に向かって拡大崩壊したものである。崩壊地からは土石流の流下の痕跡が蒲原沢本流に沿って下流へと続いている状況が見られる（写真－1）。蒲原沢本流の崩落地点より上流側には土砂の移動の痕跡は認められない。また、標高600 m付近で本流と合流している左支には土石流の流下の痕跡は認められない。以上のことから、今回の土石流は山腹斜面の崩壊が直接の引き金となって発生したものと考えられる。

水の供給に関連して、沢の両側の山腹斜面の中途から浸透水の湧き出し流れ落ちた跡が、ほぼ一定の高さのところから黒い線となって多数箇所で見られたことが注目される（写真－1）。それらの湧き出し点の中には、12月9日の時点でも水を噴き出している箇所も見られた。土石流の発生に先行するかなり以前からの降雨量によって斜面土層が相当に水を含み飽和に近い状態であったものと推測される。
