スロヴァキアの地すべり

Research and Scope of Landslides in Slovakia

Jozef SATINA and Hideaki MARUI

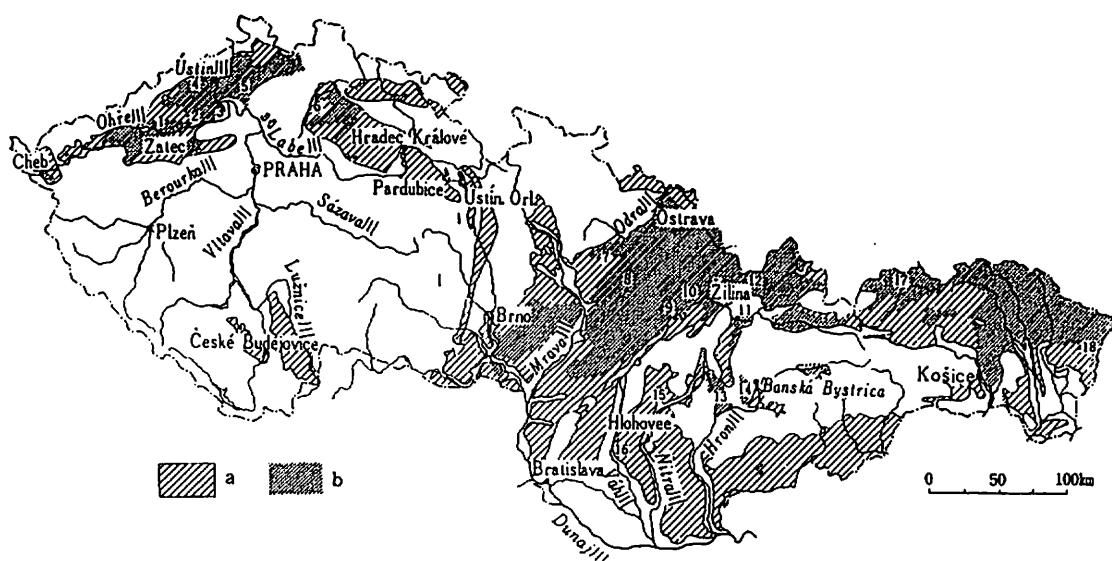
図-2 チェコ及びスロヴァキアの地すべり地の概略図
(ザルバ及びメンツル: 地すべりとその対策, 1969より引用)

a - ほとんど圧密を受けていないで地すべりを起こし易い泥質岩からなる地域、b - 多くの地すべりによって乱されている地域
本文中で記述した地すべりを数字で示す。

1-Stranné, 2-Březno, 3-Hazmburk, 4-Stadice, 5-Týnec, 6-Dneboh, 7-Maliník, 8-Hošťálková, 9-Dubková, 10-Mikšová, 11-Sučany, 12-Riečnica, 13-Handlová, 14-Kordiky, 15-Hlohovec, 16-Hlohovec, 17-Ružbachy, 18-Vihorlat.

地質的に見た地すべりの発生しやすい地域は以下のようである。カルパチア山脈はボヘミア地域と比較して地質的に新しいために、削剝によってあまり平準化されておらず、また開析が進み起伏が大きい。従ってカルパチア地域では地形条件が急峻であるためにボヘミア地域よりも頻繁に斜面移動が生じている。特に、フリッシュ地帯、第三紀火山岩類の縁辺部、カルパチア前陸沈降盆地の新第三紀層、カルパチア内部の沈降盆地の古第三紀層および新第三紀層で地すべりが多発するとされている。図-2はスロヴァキアとチェコの地すべり地の概略を示している。

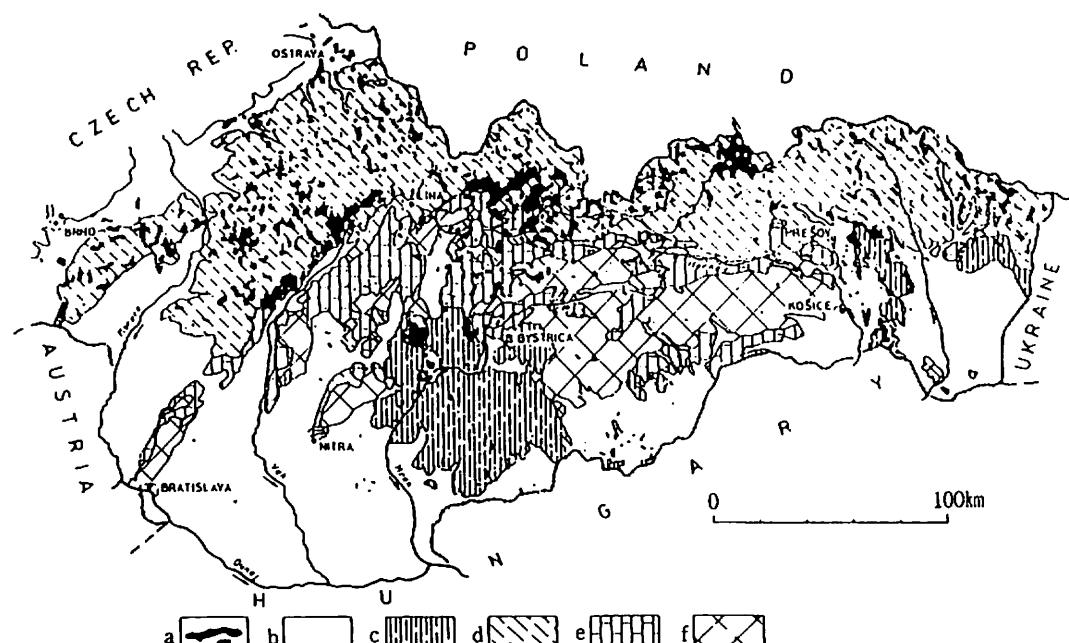
図-3 カルパチア地域における斜面の変形

a.斜面の変形 b.非圧密或いは僅かに圧密された第四紀及び第三紀堆積物
c.新期火山岩 d.僅かに圧密された或いは圧密された白亜期から古第三紀のフリッシュ堆積物
e.圧密された中生代から古第三紀の堆積物及び火山岩、原生代及び古生代の火山岩
f.土砂崩れ

各地域において卓越する斜面変形の型式は4.1から4.4のようにまとめられている。スロヴァキア全域における斜面変形地域の分布は図-3の中で黒くマーキングした箇所として示されている。

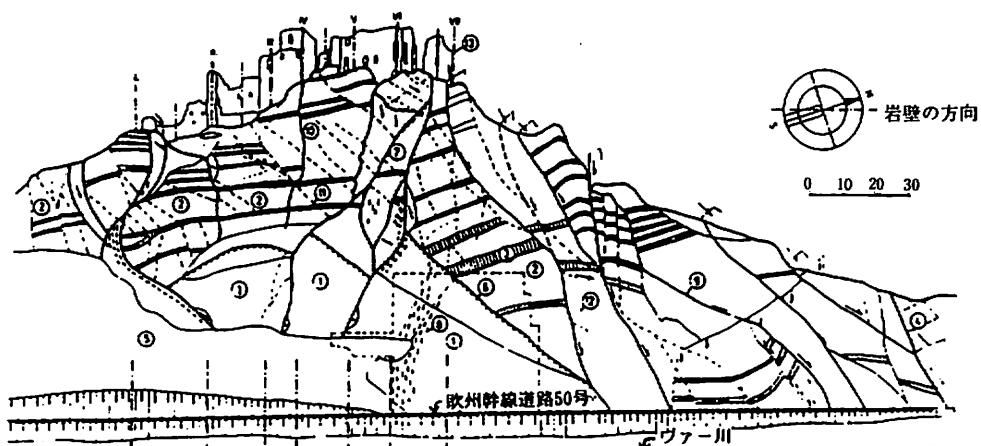
図-4 ストレチノ城の基岩岩壁の地質構造図
(J.Malgot, F.Baliak and J.Sikoraによる)

- ① 暗色石灰岩 ② 石灰岩と苦灰岩質石灰岩 ③ 苦灰岩（以上中部三疊系）
④ 苦灰岩 ⑤ 岩屑 ⑥ 低角衝上 ⑦ 略鉛直の変位 ⑧ 軟質化部
⑨ 沈下-重力性移動 ⑩ 頗著な節理 ⑪ その他の節理 ⑫ 頗著な層理面
⑬ 断面図作成位置

ストレチノ城は、ヴァー川の河畔にある比高103mの石灰岩の岩山の上に建造された城郭であり、岸壁が極めて急峻で亀裂に沿った崩壊が進行し、現在は廃墟と化している（写真-1）。地質工学的調査に基づき、城郭を載せた基岩岩壁の詳細な地質構造図が作成されている（図-4）。対策工事としてマイクロパイプやアンカーによる岩盤の補強工事が採用されている。

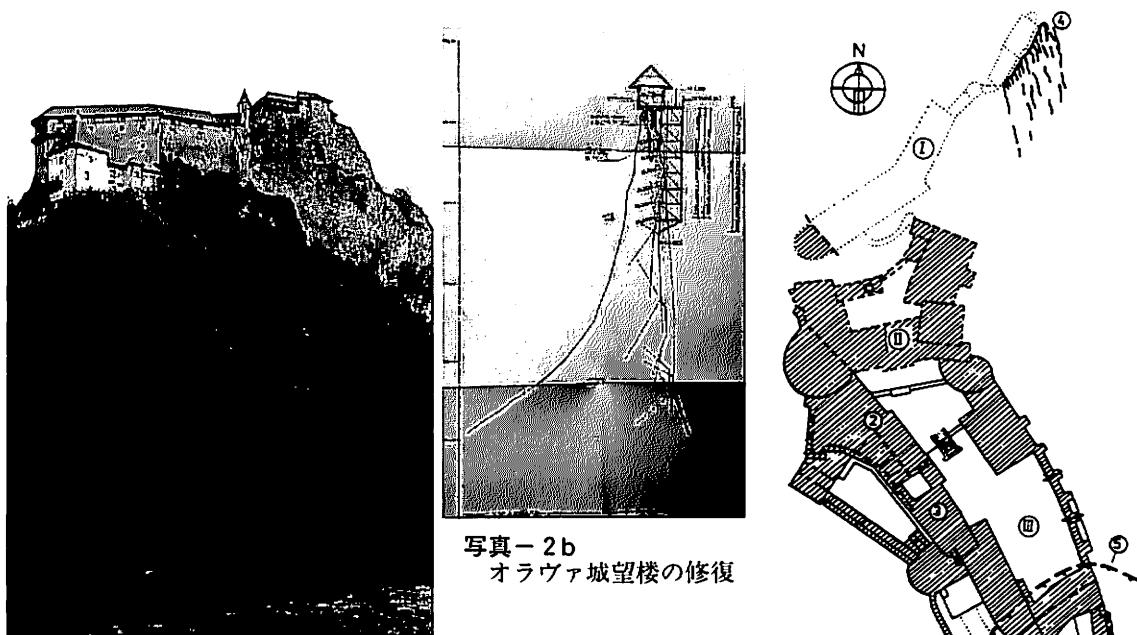
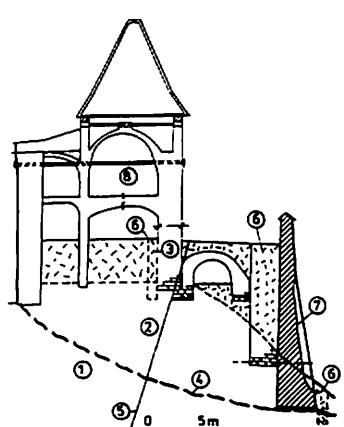
図-5 オラヴァ城平面図
(J.Sikora, J.Malgot and F.Baliakによる)

- ① 砂岩・砾岩（白亜系）
- ② 風化泥灰岩
- ③ 盛土
- ④ すべり面
- ⑤ 試錐孔
- ⑥ 剥削部
- ⑦ 石積の崩落部
- ⑧ 補強鋼材

- I : 上部城砦
- II : 中部城砦
- III : 下部城砦
- ① 歪みの入った塔及び城砦
- ② 歪みの入ったツルゾ宮
- ③ 歪みの入った城砦の主部
- ④ 上部の四阿
- ⑤ 主な亀裂
- ⑥ 変形した構造物

オラヴァ城は、ヴァー川の右支流のオラヴァ川に隣接する比高112mの石灰岩の岩山の上に建造された城郭である（写真-2a, 2b）。地質工学的調査に基づき、上部構造の破壊は基礎地盤の破壊によることが判明している（図-5, 図-6）。下部城塞の破壊を引き起こしている地すべりに対しては、すべり面下にアンカー固定された鋼製支持壁の設置という対策が採られている。また、望楼を載せた極端に幅の狭い岩山に対する、グラウチングとアンカー工を組み合わせた修復手法には苦労の跡が窺える。

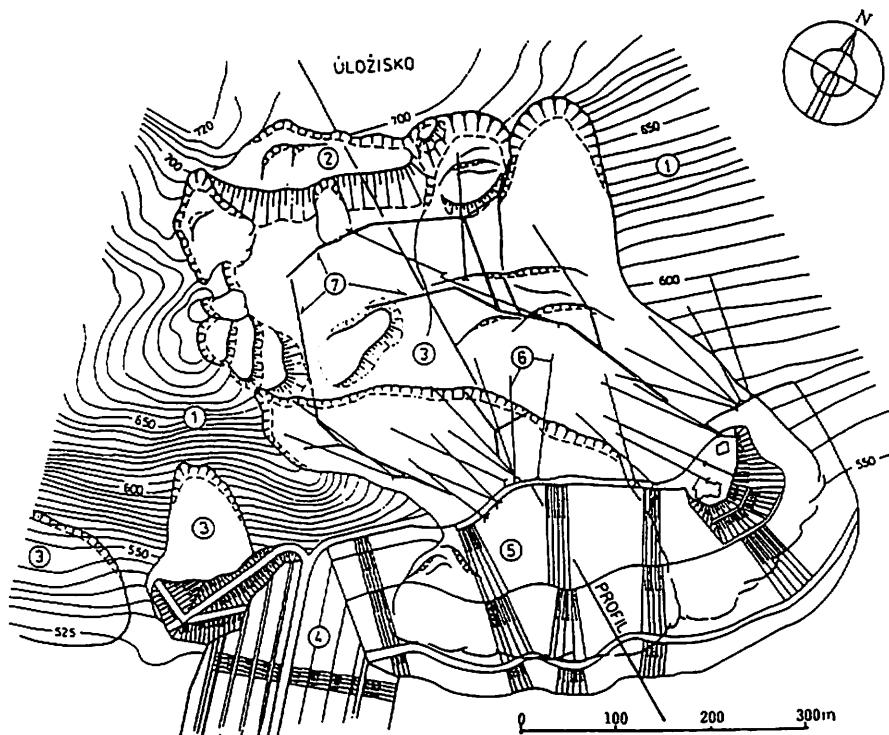
図-8 リプトフスカー・マラダムの右岸斜面の地すべりの対策工
(M.Ingr, A.Nemčok and T.Mahrによる)

① 泥灰岩質頁岩 (中央カルパチア帯フリッシュ、古第三系) ② ブロックフィールド
③ 地すべり ④ リプトスカー・マラダム ⑤ 磨・砂質押さえ盛土 (70万m³)
⑥ 準水平排水ボーリング ⑦ 表面舗装した承水路

リプトフスカ・マラ・ダムはスロヴァキア北部のリプトフ盆地の中央部に位置する。ダム堤体は、堤高49mであるが、堤長が1,300mの長大なロックフィルダムである。発電と灌漑を兼ねた多目的ダムで、貯水池面積は8km²、貯水量は3億6千万m³に及ぶ広大な人造湖が形成されている。周辺地質は古第三紀のフリッシュで頁岩が卓越している。ダム堤頂の右岸側斜面に地すべり地形が連続している。堤体のすぐ上流側には幅約500m、長さ約900mの地すべりブロックが存在する(図-8、図-9)。堆積域での地すべり層圧は最大30mである。地すべり全体は時期の異なる多数の土石流やすべりによって構成されている。対策として末端部押さえ盛土、排水ボーリング等が施工されている。この地すべりは現時点ではダムサイトに対して特にマイナスの影響は及ぼしていないと言われている。リプトフスカ・マラ・ダム周辺にはフリッシュ層の地すべりが多く発生しており、それらのすべり形態は日本の第三紀層地すべりに類似したものと推察される。

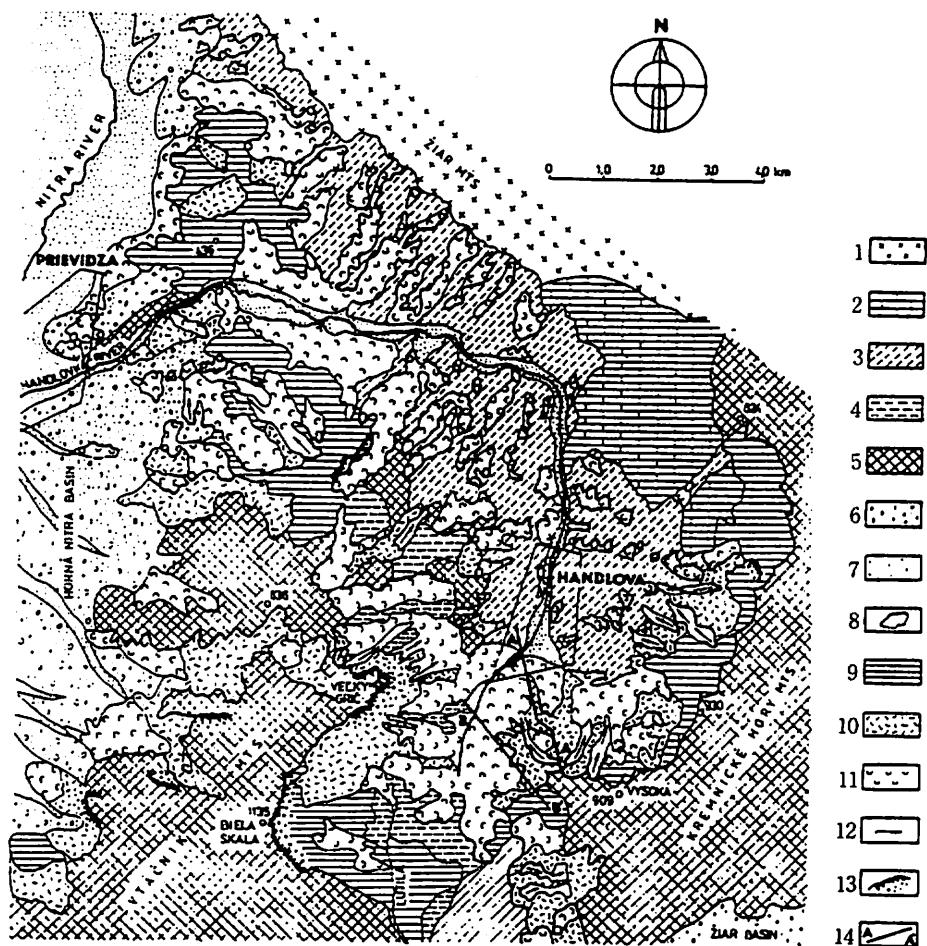
図-10 ウターチニク山地・ハンドロヴァ周辺の斜面変動図
 (J. Malgot and J. Otepka)

1 : 結晶片岩（古生界） 2 : 石灰岩・苦灰岩（三疊系） 3 : 泥灰岩質頁岩, 砂岩, フリッシュ（古第三系） 4 : 粘土, シルト, 凝灰質粘土（含炭層, 新第三系）
 5 : 安山岩, 集塊岩質凝灰岩（新第三系） 6 : 碶層（粘土を含む） 7 : 沖積層
 8 : 滑落崖と変動域 9 : ブロックリフト 10 : ブロックフィールド 11 : 地すべり
 12 : 泥流 13 : 落石発生斜面と堆積地 14 : 断面線

この地すべりはハンドローヴァ川に面したクレムニツキー山地の北西向き斜面で1960年末に発生した（図-10）。過去の地すべりの堆積物である岩屑と風化土が地表水及び地下水で飽和し、ガリに沿って川に向かって流動した。地すべりは当初、幅200 m、長さ500 m、深さ20 mの範囲が滑り出し、次第に泥流に移行し、移動範囲が拡大して、幅は流下部で100 m、堆積域で360 m、長さは1,200 mに達した。堆積部の圧力により、下部斜面も移動し、最大幅800 m、長さ1,800 mに発達した。さらに、2週間後には隣接する東側部分が移動を開始し、結局両者を含めた地すべりの規模は最大幅1,200 m、長さ1,850 m、深さ40 m、土量は2千万m³に及んでいる（図-11）。この地すべりによって、建物全壊150棟、道路損壊15km、農地が広範囲に被災した他、ハンドローヴァ川がせき止められた。

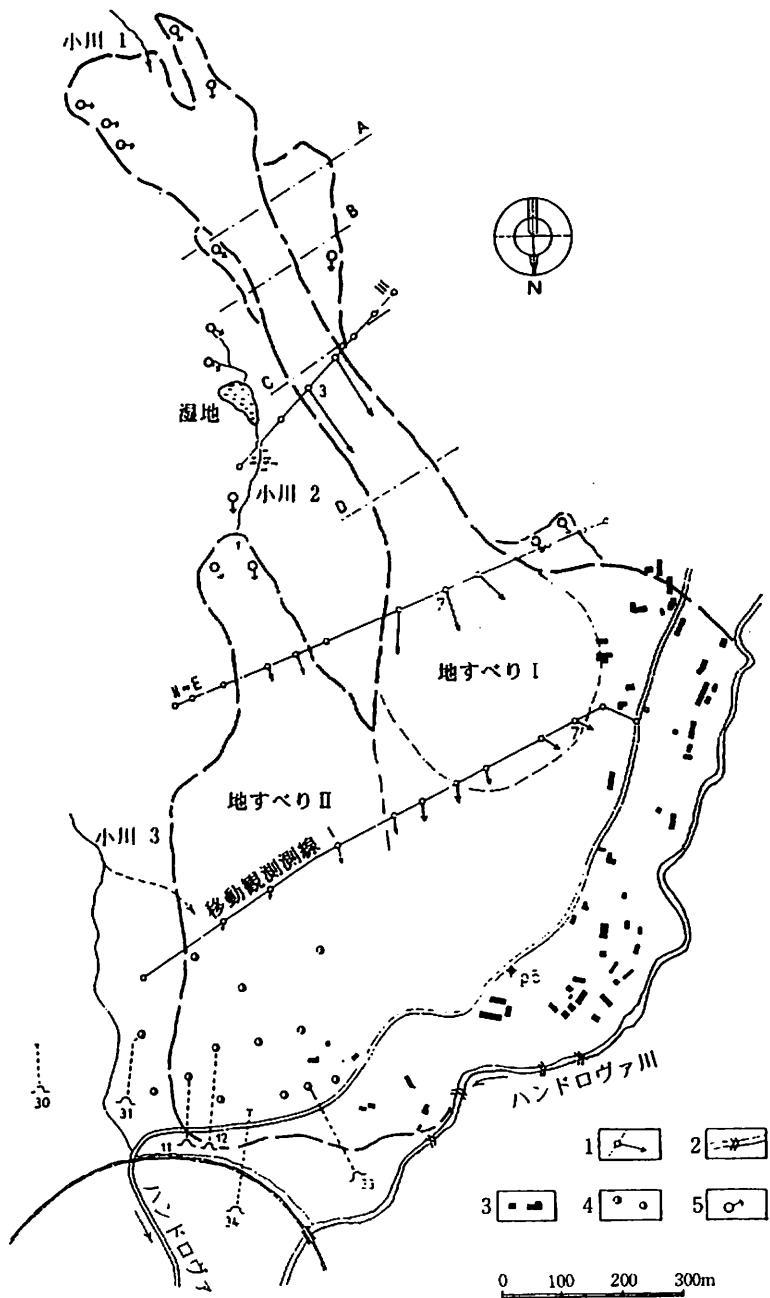
図-11 1960-1961年ハンドロヴァ地すべりの平面図
(Q.Záruba and V.Mencl, 1982による)

1 : 1991年1月1日～5月31日の測点移動ベクトル 2 : 災害後設置のグリ石
谷止工 3 : 破壊した建物 4 : 水中ポンプ併用の排水ボーリング孔位置
5 : 地すべり頭部の顯著な湧水箇所

地すべりの発生直後から移動杭による地表面の移動観測が行われ、流下部では5カ月間に240 mの移動量が観測されている。地すべり対策としては、当初は地表面排水と、排水ボーリング並びに排水トンネルによる地下水排除が行われた。その後、ハンドローヴァ川の対岸にも同程度の大規模地すべりの移動が検知されたため、両岸の地すべりの下部を支持する目的で、川の水流を送水管で通過させ、4百万m³の押さえ盛土によっ埋め立てを行っている。

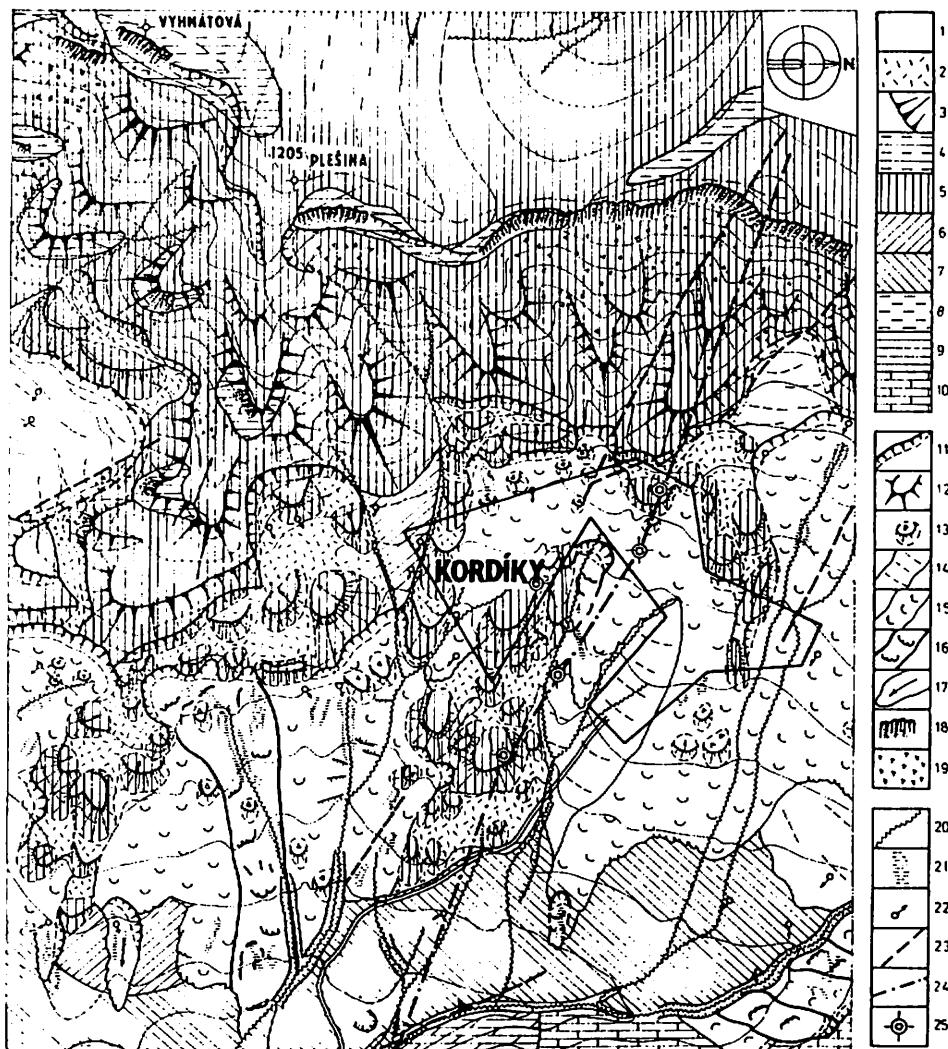
付図-1 KORDÍKY周辺の土本地質条件図

付図 1 An example of the map of engineering geological conditions. 1 - alluvium, 2 - stone - loamy material of the block fields, 3 - alluvial cones /Quaternary/, 4 - andesites, 5 - agglomeratic tuffs, 6 - tuffitic clays /Neogene/, 7 - claystones with sandstone intercalations, 8 - conglomerates, sandstones /7-8 Paleogene/, 9 - limestones, 10 - dolomites, /9-10 Mesozoic/, 11 - scar walls, 12 - blocks in the rift field, 13 - blocks in the block field, 14 - potential landslides, 15 - landslides quietened, 16 - active landslides, 17 - earth flows, 18 - scar walls of rock falls, 19 - talus of rock falls, 20 - brooks, 21 - wet areas, 22 - springs, 23 - tectonic lines, 24 - profile lines, 25 - boreholes.

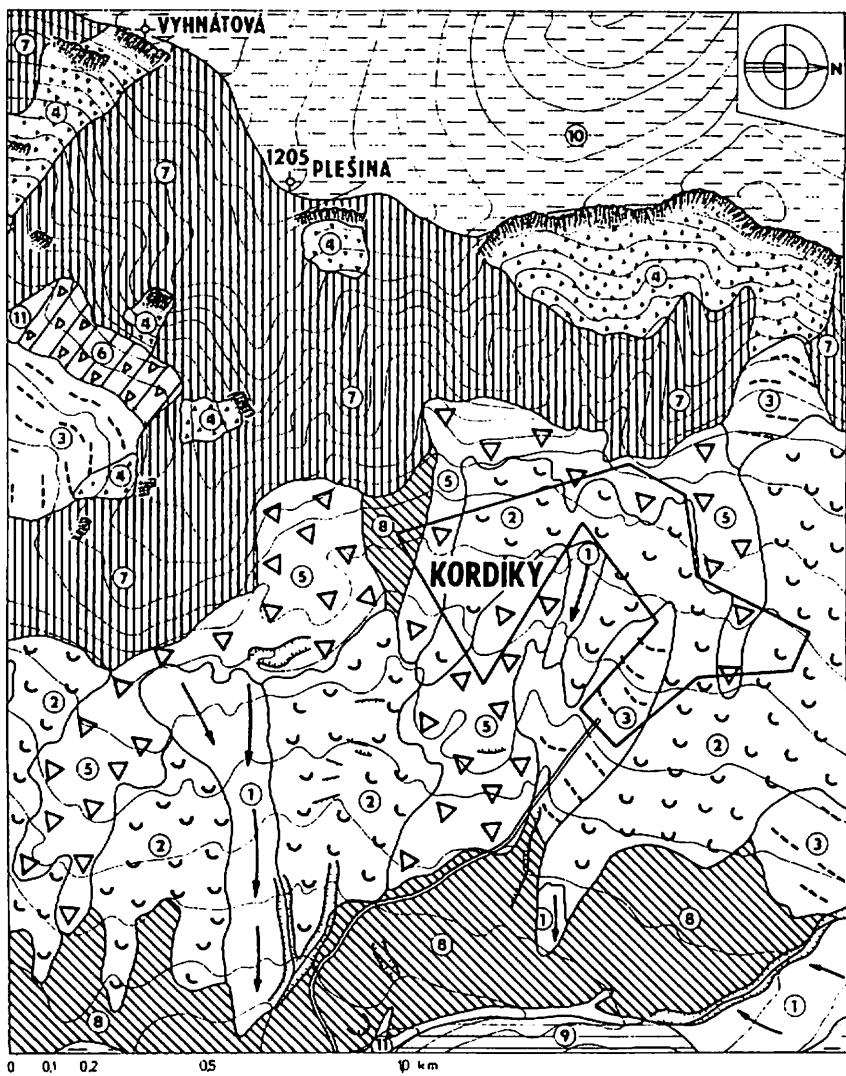
付図-2 KORDÍKY周辺の地すべり地分類図

付図 2 A zoning map example. 1 - district of recent active landslides, 2 - district of quietened landslides, 3 - district of older potential landslides, 4 - areas threatened by rock fall, 5 - district of strongly articulate block fields, 6 - district of block fields, 7 - district of block rifts, 8 - slopes susceptible to landsliding, 9 - district of steeper slopes of articulate relief, 10 - district of flat slopes, 11 - district of alluvions and alluvial cones.
