## 1990年2月11日の長野県栂池スキー場における雪泥流災害について

Slushflow disaster occurred at Tugaike ski field,  
Nagano Prefecture in 1990

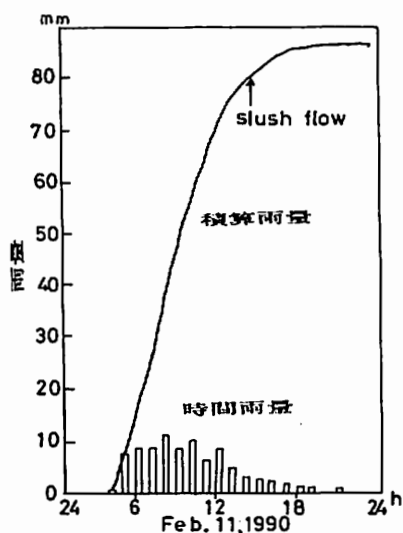
図-5 時間雨量と積算雨量

事故当日前後の気象については、白馬村役場にあるアメダス観測点と榎池スキー場のゴンドラ終点（標高1,680m）榎ノ森観測点が参考となる。10日と11日にかけての気温を図-3に示した。気温の変化をみると、2月10日の夜半は白馬村では $-10^{\circ}\text{C}$ 前後の冷え込みがあったが、日中には南岸低気圧の接近で気温は急上昇して午後4時には $7.4^{\circ}\text{C}$ の最高気温を記録した。榎ノ森の気温の記録では、2月11日から気温がプラスに転じ、終日融雪が進行したと考えられる。風速については、図-4に榎ノ森観測点のものを示したが、時間平均風速で10日から11日にわたり $1\sim 3\text{ m/s}$ の間であった。降水量については、同じく榎ノ森観測点のものを示すと図-5のごとくである。11日の午前4時頃から降りはじめ、時間降水量で $10\text{ mm}$ 前後であった。事故の発生した時点の累計雨量は $80\text{ mm}$ に達した。春先の雨は融雪には大きくは影響しないが、積雪層内の含水量の増加には直接影響を及ぼす。今回の雪泥流の発生には、融雪に加えてこの雨量の追加が重要な発生要因だったと考えられる。

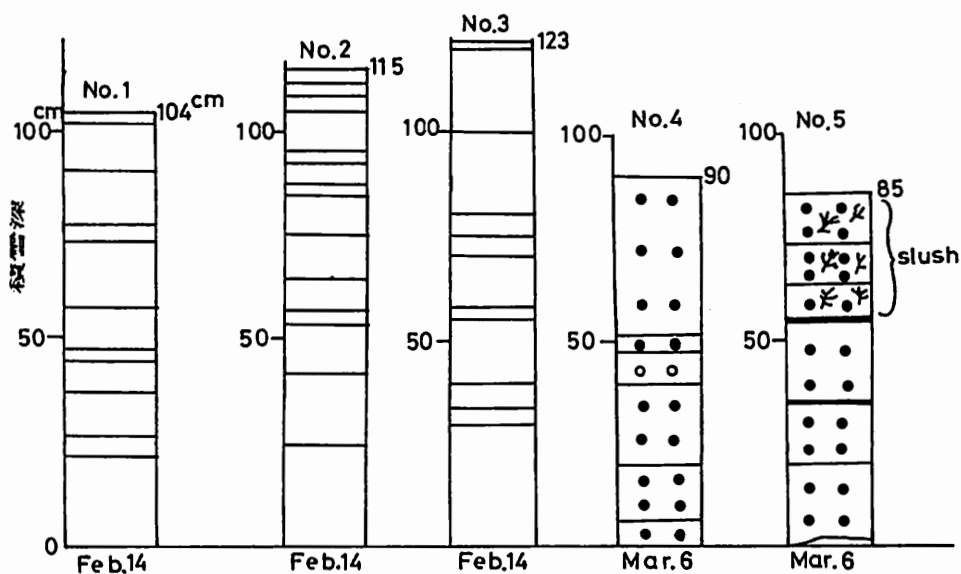
図-6 積雪断面図

融雪量を見積もるには、積雪層の減少から推定するのが妥当である。積雪層の簡単な断面観測は、図-6に示したごとく2月14日と3月6日の例があるので、これから融雪量の推定を行う。図-6から21日間で約 $20\text{ cm}$ 前後の雪が融けた事になるので、図-7に示した密度分布の値から表面付近の雪の密度は約 $400\text{ kg/m}^3$ であるから、一日当たりの融雪量は水に換算して $4\text{ mm}$ 位であった。従って、雪泥流の発生には雨が最も影響したといえる。

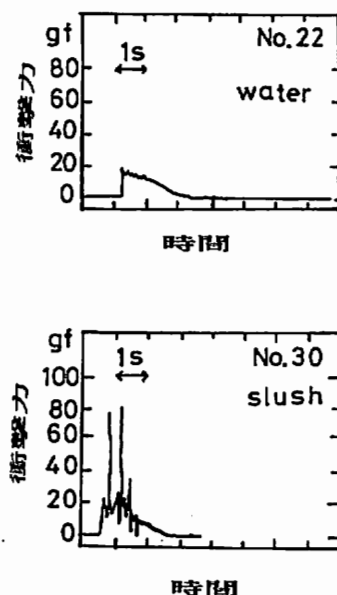
図-8 水と雪泥の衝撃力の比較

実験は、斜面流実験装置（鈴木・藤田, 1983）の下端に直径1.1 cm（受圧面積0.95cm<sup>2</sup>）に500g測定可能なロードセルを取り付けて雪泥と水の衝撃力の比較測定を行った。図-8に斜面角度が10度の時の水と雪泥（水と雪の重量比が4.55で総重量が6 kg）の衝撃力の結果が示されている。予想に反して、水の衝撃力が雪泥よりも小さく、かつ雪泥の衝撃力には瞬間的にいくつかの大きな力がパルス状に現れている。このことは、雪泥には凝集性という構造を持っていることによる。これは雪泥の粘性係数の測定（Kobayashi et al., 1991）からも推測された結果である。また、写真-4からもわかるように、岸に打ち上げられた雪泥のデブリの中にも凝集性を示す雪塊が見られたことによっても明らかである。即ち、図-8の実験結果は、ロードセルの受圧面積よりも大きな雪泥の凝集構造（雪塊）が衝突したためである。

従って、雪泥流の衝撃力を評価する際には、雪泥の凝集性のために、人体や橋桁のような小さな構造物に対しては水よりも大きな力を予想しなければならない。
