## 新潟県青海町玉ノ木地すべり災害に関する総合的研究

Studies on the Tamanoki landslide disaster which occurred in Ōmi-machi,  
Niigata Prefecture, 1985

Research Group of Tamanoki landslide disaster in Ōmi-machi,  
Niigata Prefecture

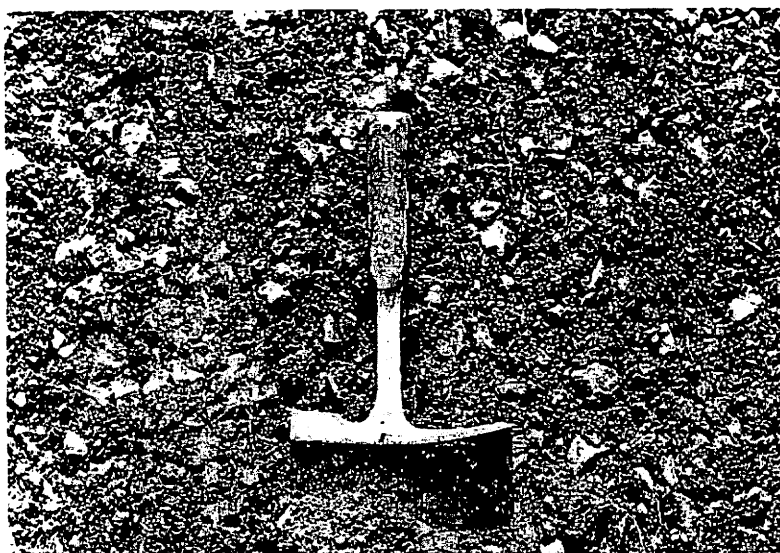
写真-3 古い崩積土  
Photo. 3 Older fallen debris

今回すべりおちた崩積土と、崩落崖に露出した地質は、ともに、ほとんどが崖すい性堆積物（写真-2, 3）、一部は基岩ないしは基岩が節理によって風化、そのままゆるんで礫状に残されたものもあると判断される。すなわち、大小様ざまの火砕岩質の角礫が、粘土質の基質に含まれているからである。角礫は外側に風化殻をもつもの一玉ねぎ構造を呈するため、円礫とまちがえるほどであり（写真-4）一、全く風化していないものなどもある。また、基質の粘土が地下水とともに流失して、空洞を残した部分がある（写真-5）。

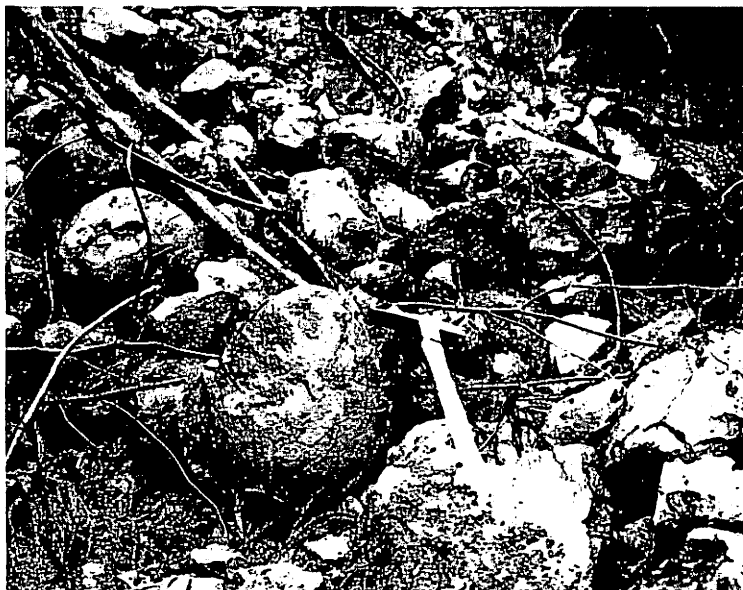
写真-4 古い崩積土を構成する玉ねぎ構造を示す安山岩巨礫  
Photo. 4 Andesite boulders with onion structure in ancient  
landslide debris

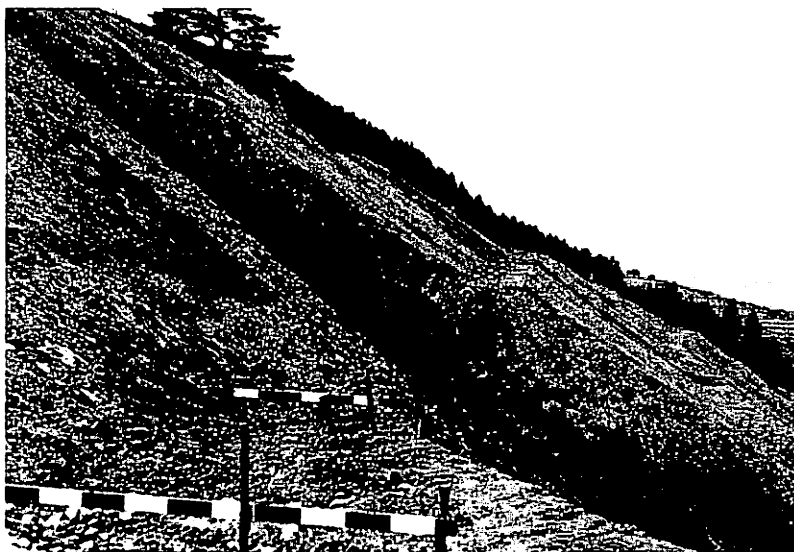
写真-6 地すべり後のカット面に生じた新しい地すべり  
 Photo. 6 Recent small landslide occurred after excavation

とも判明した。したがって、今回の地すべり崩壊は、滑落崖に向って、左右2ヶ所の基盤をひろくおおっていた古い崩積土のうち、とくに、厚い部分の上方がすべって生じたということである。このことをさらに実証するものとして、同じ図-2に示したように、今回の地すべり部の全面掘削後に、新しい地すべり崩壊が生じたが、その崩壊は、正に、上記の一番崩積土が厚く発達している部分に相当していることをあげることができる(写真-6)。地すべり後の掘削によって崩落崖の右手のかなり下方に基岩が露出していたことがわかった。

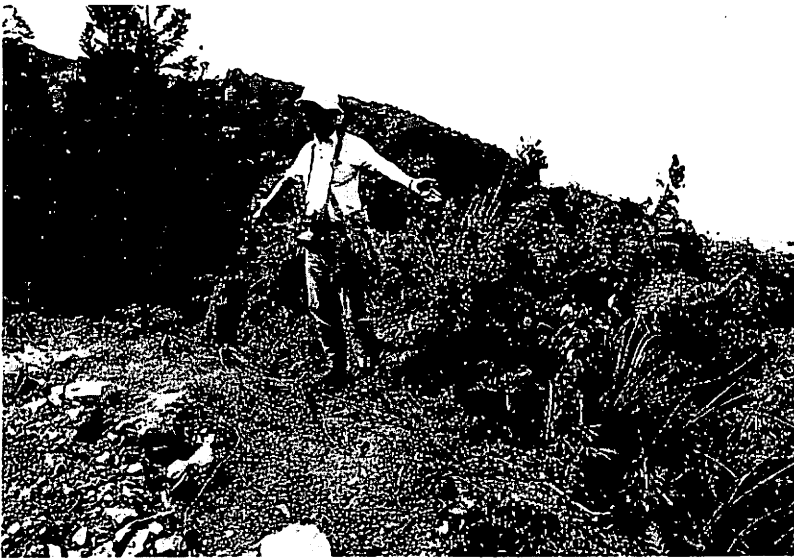
写真-8 滑落崖に向って右側の山地斜面の地溝状の段差地形  
Photo. 8 Step slope with small graben

さて、この段差とは一体何であろうか。それは、多くの地すべり地の崩落崖の背後にしばしばみられる、古い時代に生じた地すべり性の正断層型亀裂(藤田ほか, 1981)の名残りである。つまり、段差を示す地形のうち、低い段をつくるブロックが、それに接する高い段をつくるブロックに対して、正断層タイプの亀裂を境にしてすべりおちたことを意味する。要するに、ここでは2本の亀裂によって次々とブロックがすべりおちたために3段の段差が生じたということになる。このような段差が直線的分布を示していることも、それが古い亀裂による地形のずれ、つまり、断層型亀裂であることを示し、いわゆる古期地すべりが残した冠頭部の地形をいみする。これと同じものは、東側の斜面にもみられるが、上記のものと直交方向を示している(写真-8)。こうした亀裂は、これらの亀裂面の走向が斜面の急傾斜方向と直交しているので、重力によって生じたものであることをいみする。それは基盤構造の支配を受けて生じたものではない。

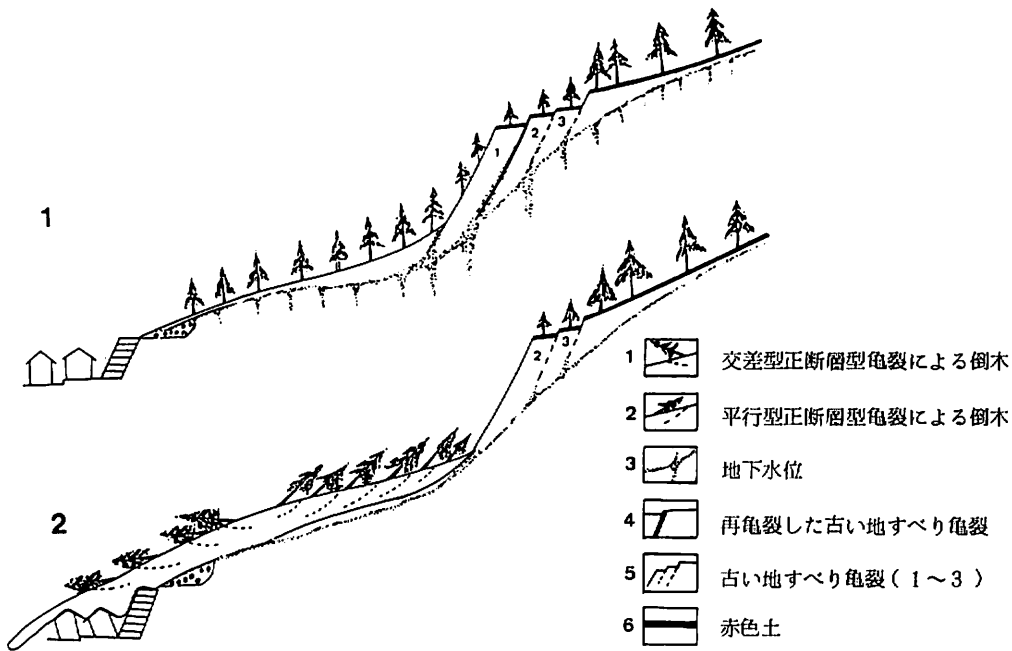
図-8 地すべり直前(1)と直後(2)の地下水位の推定図  
 Fig. 8 Schematic profiles of landslide area

upper figure (1) : before slide, lower figure (2) : after slide

1 : trees felled by movement of crossed normal fault type cracks, 2 : trees felled by movement parallel normal fault type cracks, 3 : groundwater level, 4 : re-removed crack occurred at ancient landslide, 5 : cracks occurred at ancient landslide, 6 : red soil

このことが正しければ、主要な地表水は、こうした断層型亀裂を通じて、地下へ滲透していたことを意味する。ところで、図-6のように地すべり後の水位は非常に低下しており、また、図-7に示したように、それらの水はすべて地表水と関係のない古い地下水とみられる。したがって、こうした地すべり後の地下水から、地すべり時ないしはその直前の地下水の挙動は把握できない。しかし、冠頭部の古い亀裂群を通じて連絡していた地下水位が地すべり直前には流入した融雪水によってかなり高まっており、高まる水圧変化が崩壊の引金となったものと推定される(図-8)。

図-8の平行型ないしは交差型の正断層については、文献1-3を参照して戴くことにして、ここでは説明は省略する。
