1985年7月の集中豪雨による上越市と三条市における土砂災害

Mass movement disasters in Jōetsu and Sanjō Cities caused by severe rain storm
in July 1985, Niigata Prefecture, Japan.

The landslide disasters along Route 8 in Jōetsu City occurred on July 8, and the slope failures at Azabu, Sanjō City occurred on July 4 and 13, 1985. These landslide and slope failure disasters were triggered by the severe rain storm of the "Baiu" front of this year. The total precipitation, during the 20 days from June 21 to July 10, reached 572mm at Takada, Jōetsu City, which is 3.6 times of the same period in every years. The daily amount of precipitation on July 8 was 176mm which was the maximum for a 24-hour period since meteorological observations were begun in Takada.

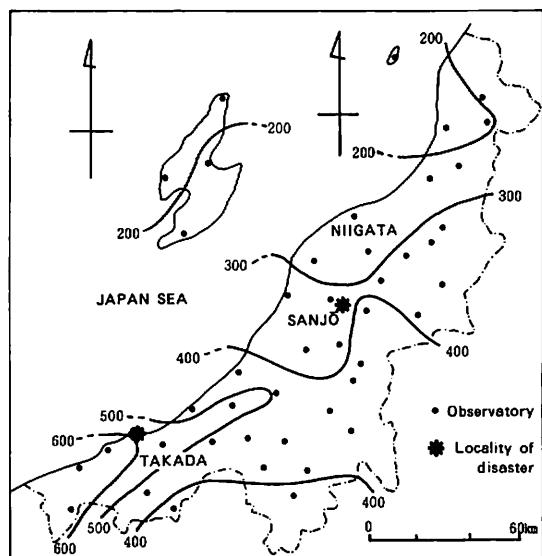
図-1 1985年6月21日～7月10日の降水量
(新潟県気象月報より作成)

Fig. 1 Total precipitation from June 21 to July 10, 1985.
(provided by Niigata-ken Kishō Geppō).

梅雨期で特に大量の降水がみられた6月下旬と7月上旬の計20日間の積算降水量を図-1に示した。

また、高田と三条における日雨量と積算雨量の変化を図-2にあらわした。この20日間の降水量は糸魚川での689mmを最高として、高田では576mm(平年値・157mmの約3.6倍)、新潟では269mm(平年値・131mmの約2倍)を記録しており、新潟県南部の上越地方でとくに多い。このように、梅雨期全体としても平年よりかなり多量の降水が認められるが、その傾向は特に7月上旬に強く、この期間に高田では370mm(平年の4.5倍)、新潟では213mm(3倍)となっている。さらに、この中に7月8日には糸魚川で日雨量が194mmに達し、過去の新潟県内における最高記録186mm(佐渡相川、昭和53年6月6日)を更新した。またこの日、高田でも、大正12年の観測開始以来の最大日雨量176mmを記録した。

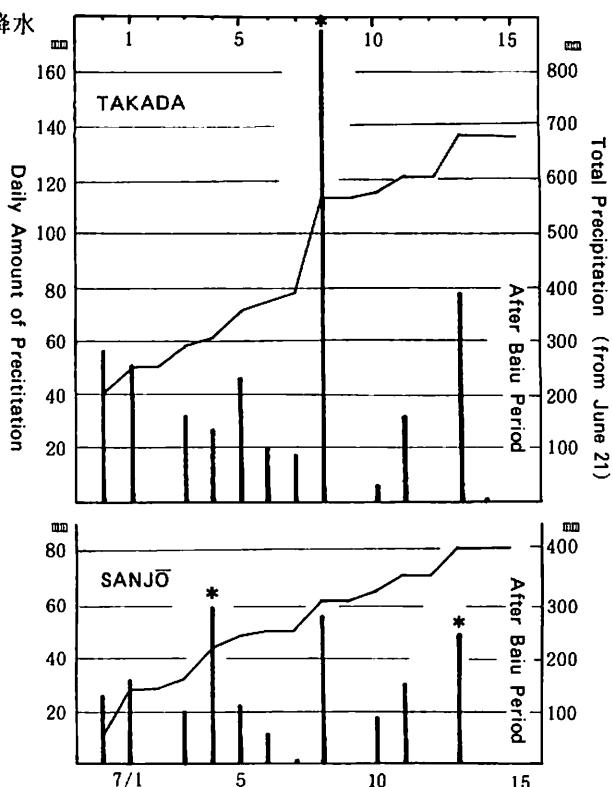
図-2 高田・三条における降水量の変化
(新潟県気象月報より作成)

星印は土砂災害の発生を示す。

Fig. 2 Precipitation in Takada and Sanjō.
(provided by Niigata-ken Kishō Geppō).

Star indicates the occurrence of disaster.

三条では図-2に示したように、7月4日、8日、13日に、それぞれ、60mm、56mm、49mmの降水が認められる。

今回の土砂災害の誘因は、すでに図-2に示したように、7月8日の記録的な降水量によることは疑いないが、その素因として、筆者らが重視したい点は、いずれも古い地すべりの一部が再活動したということである。

この崩壊発生の引金として、当日のそれぞれ60mm、49mmに達する降雨量がその役割りを果したことは疑いない(図-2)。また、固結度の低い第四系と、その古い崩積土とみられるものなどから構成された人工斜面という点も崩壊原因としてみのがしえない。しかし、崩壊が災害をもたらしたという点では、上記の宅地開発と住宅建設の経過が基本的な問題を提示している。

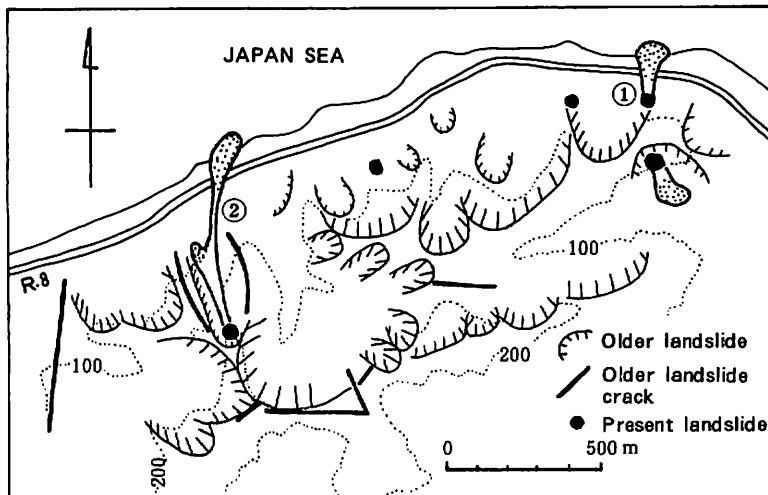
図-3 上越市国道8号線の土砂災害
古い地すべりの中で今回のくずれが発生している。

Fig. 3 Landslide disasters along Route 8 in Jōetsu City.
Present landslides occurred within the older landslide area.

7月8日午後3時40分頃、上越市虫生岩戸の国道8号線で土砂崩れが発生し、通行中の車2台が土砂にまきこまれ、死者1名の被害がでた（図-3の①地点）。ひきつづき、同日午後6時40分頃、①地点から約1.5km西方の上越市長浜地区でも土砂崩れがおこった（同、②地点）。このほかにも、数地点で地すべりや、亀裂の拡大が認められた（図-3）。このため国道8号線は、その後3回にわたり、計91時間全面通行止めとなった。

現場は、起伏量100～200mの小起伏山地が、直接日本海に面しており、国道8号線は海岸線に沿って通過している。①地点では第三系能生谷層の泥岩を基盤として、海拔約40mのところから約2,000m^{のうだい}の土砂がくずれ落ち、崩積土は国道を埋め、さらに海に流れこんだ。②地点の基盤は、第三系川詰層の砂岩、泥岩、礫岩の互層で、ここでは海拔約200mのところで、崩壊が発生し、崩積土が泥流化して、急勾配の河床を流れくだり、国道を横切って海に達した。

すなわち、図-3 ①の土砂崩れは、長さ約300m、幅約300mの馬蹄形を示す古い地すべりの東端部でおこっており（写真-1），今回形成された滑落崖には、落ちのこりの弱く固結した古期崩積土が確認できた（写真-2）。②の土砂崩れは、延長約500m程度のごく小規模な水系の谷頭部での崩壊であるが、図-3、写真-3に示したように、この水系の両側方をとり囲む亀裂地形が認められ、これは古い地すべりによる亀裂と認定できる。また、①と同様に、滑落崖に古期崩積土がへばりついていることが確認できる（写真-4、5）。

ところで、図-3に示した多数の古期地すべりの中には、地形の判読から、その崩積土・移動土塊の主要な部分が、すでに削剥されたとみなすことができるものがあり、②のすぐ東側に分布する地すべりなどはその例である。これに対し、①と②は、まだ土塊の大半が斜面に残った状態であることが、それぞれ写真-1、3からも容易に読みとることができる。これらは今後、より大規模な活動をする危険性が大きいものと推測できる。

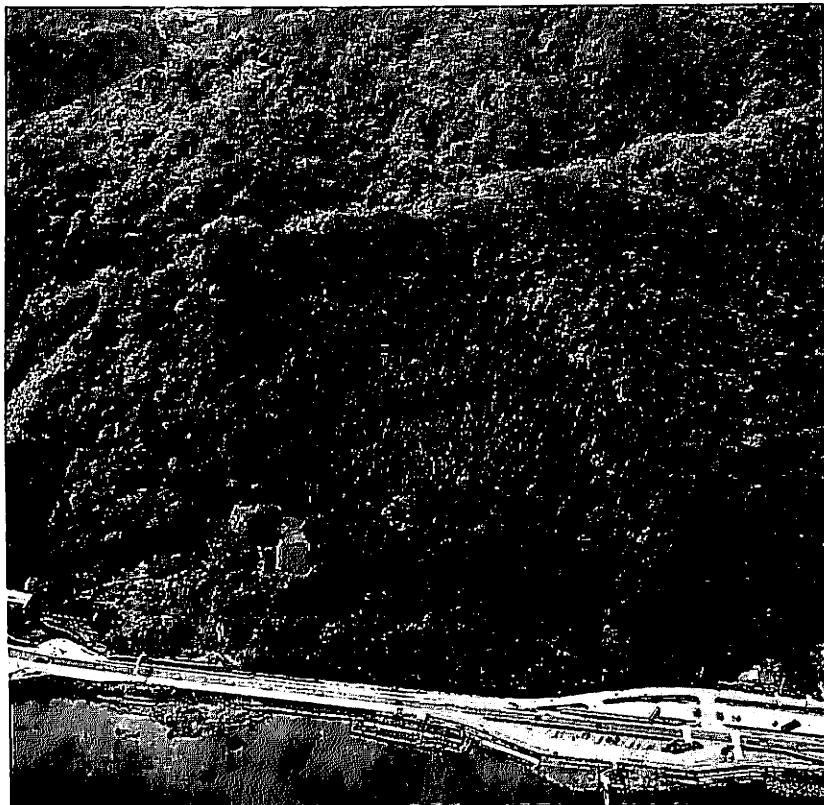
写真-1 上越市虫生岩戸の土砂崩れ（朝日航洋㈱撮影）

図-3の①地点。馬蹄形の古い地すべり地形に注目

Photo. 1 Landslide at Mushiu-iwato, Jōetsu City.

The present landslide (same locality as ① in Fig. 3) occurred at the left (east) side of the older landslide topography in the shape of a horseshoe.

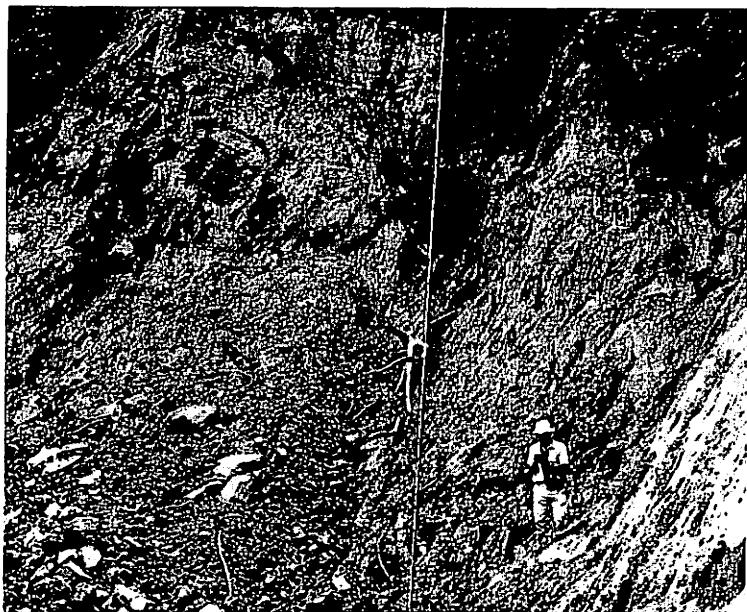
写真-2 ①地点の滑落崖 人物の背後に古期崩積土が露出

Photo. 2 Sliding scarp at Mushi-iwato.

Older landslide debris crops out behind the person.

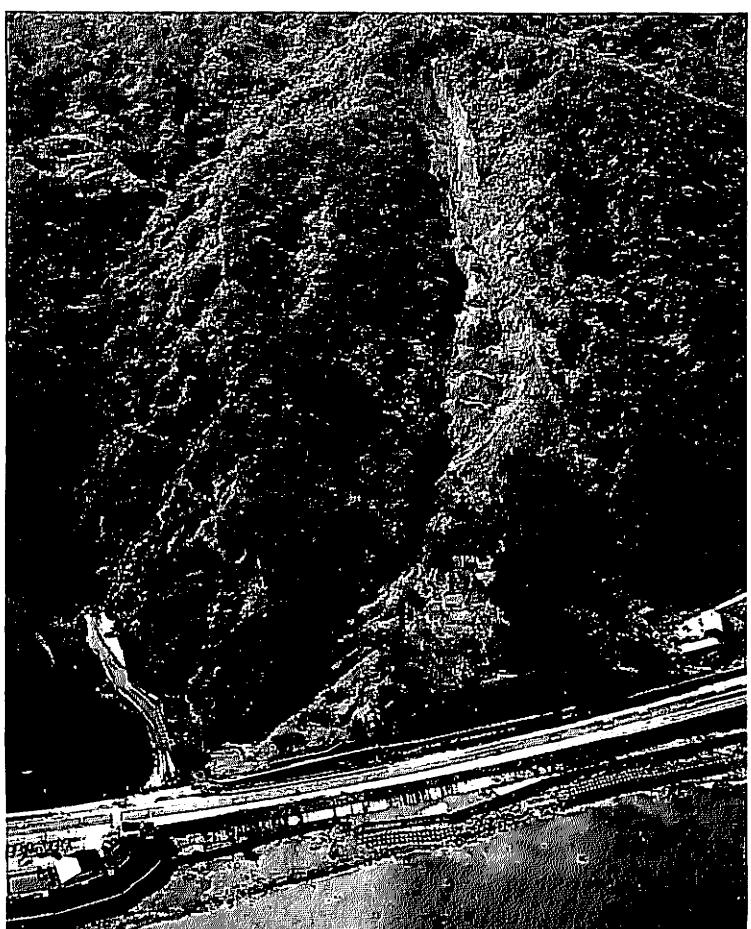
写真-3 上越市長浜地区の土砂崩れと泥流の流下状況
崩れと泥流の流下状況

図-3の②地点、両側方の古い地すべり亀裂に注目

Photo. 3 Landslide at Nagahama, Joetsu City (photo by Asahi Koyo Co. Ltd.). See the older landslide cracks developed on both lateral sides of the present landslide (same locality as ② in Fig. 3).

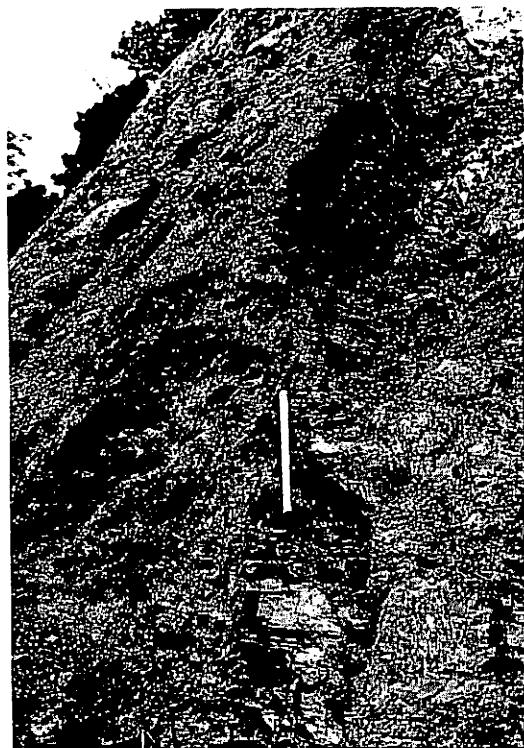
写真－5 ②地点の滑落崖に露出する古期崩積土
Photo. 5 Older landslide debris crops out at the present landslide scarp at Nagahama.

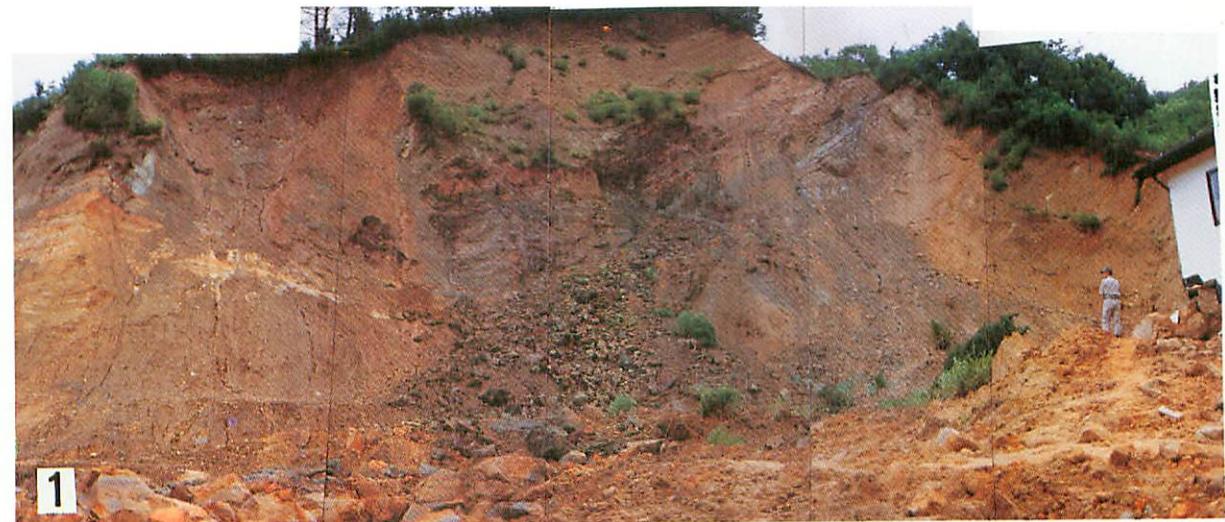
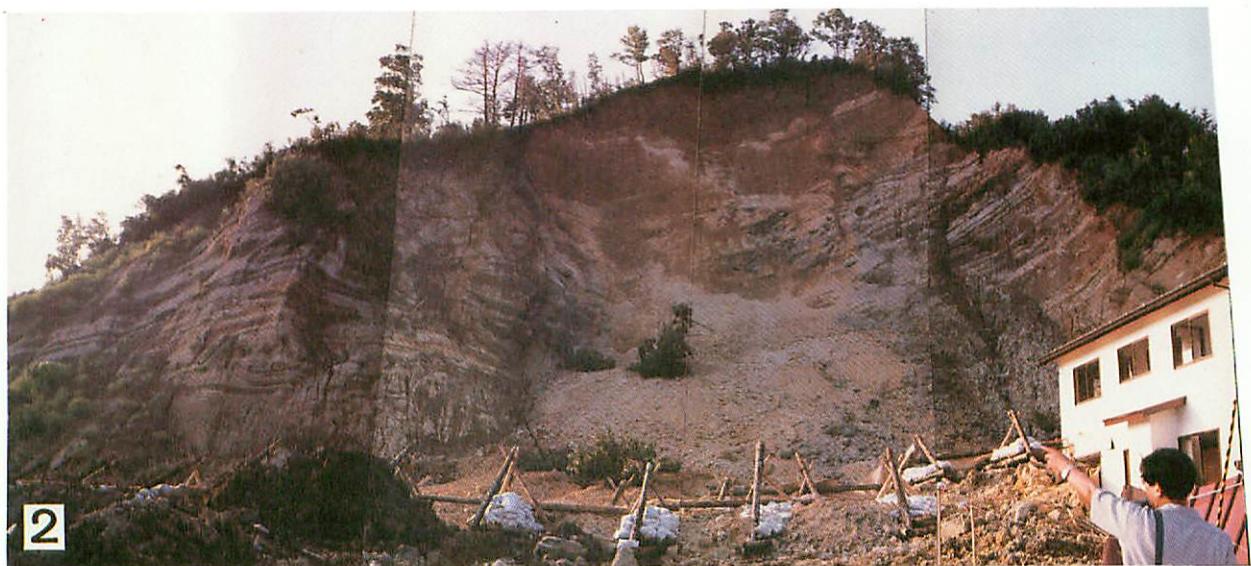
図版 I

1. 1985年7月4日、三条市大崎麻布の第1回崩壊
(三条高校、山崎興輔撮影)
1. The first slope failure at Azabu, Sanjō City, July 4, 1985
(photo by YAMAZAKI, K., Sanjō High School).
2. 1985年7月13日、第2回崩壊。図版I-1の中央部がくずれ落ちた。
2. The second slope failure at the central part of Plate I-1 in July 13, 1985.

三条市大崎麻布の土砂採取後の人工斜面で、7月4日午前10時半頃と13日午後8時頃の2回にわたり、崩壊が発生し、負傷者1名、住宅の全半壊9棟の被害を生じた。崩壊土量は、それぞれ第1回目が約1,000m³、第2回目が約3,000m³とみつもらされている。Plate Iに、この2回の崩壊の状況を示した。第1回目におち残った写真中央の部分が、ひきつづき2回目にくずれた状況がよくわかる。

現場は、第四系の魚沼層群相当層の礫層、砂層、泥層からなる丘陵地で、人工斜面の比高は約50m、最大70°の勾配をもっている。

この地点は、昭和40年代後半から土砂採取が行われ、50年頃からその跡地の宅地化が進められた。今までに40戸の住宅が建設され、斜面と住宅の距離が最も近いところでは、わずか30mであった。報道によれば、すでにこの人工斜面の危険性が指摘されており、昭和57年には、三条市の土砂崩れ危険個所に指定されていた。そして、昭和59年には、防災のため、斜面のすそに幅7m、深さ2mの溝が掘られていたという。しかし、土砂崩れ危険個所指定後も住宅建設が進み、今回被災した住宅の多くが昭和58年から59年にかけて入居したものであるという。

第3に、三条市の土砂災害の例を、特別な例とみなすことはできない。今回の崩壊が人命を奪うまでに至らなかったことは幸いであった。人工急斜面の管理、開発規制の徹底が必要と思われる。
